□校庭舗装材比較表

### ■主要な既存樹木健全度診断結果

当該敷地内のサクラ・ユリノキを対象に、樹木の健康状態及び危険性の有無の評価、移植の可否の判定を把握するため、マニュアルに準拠して外観診断調査を実施した。

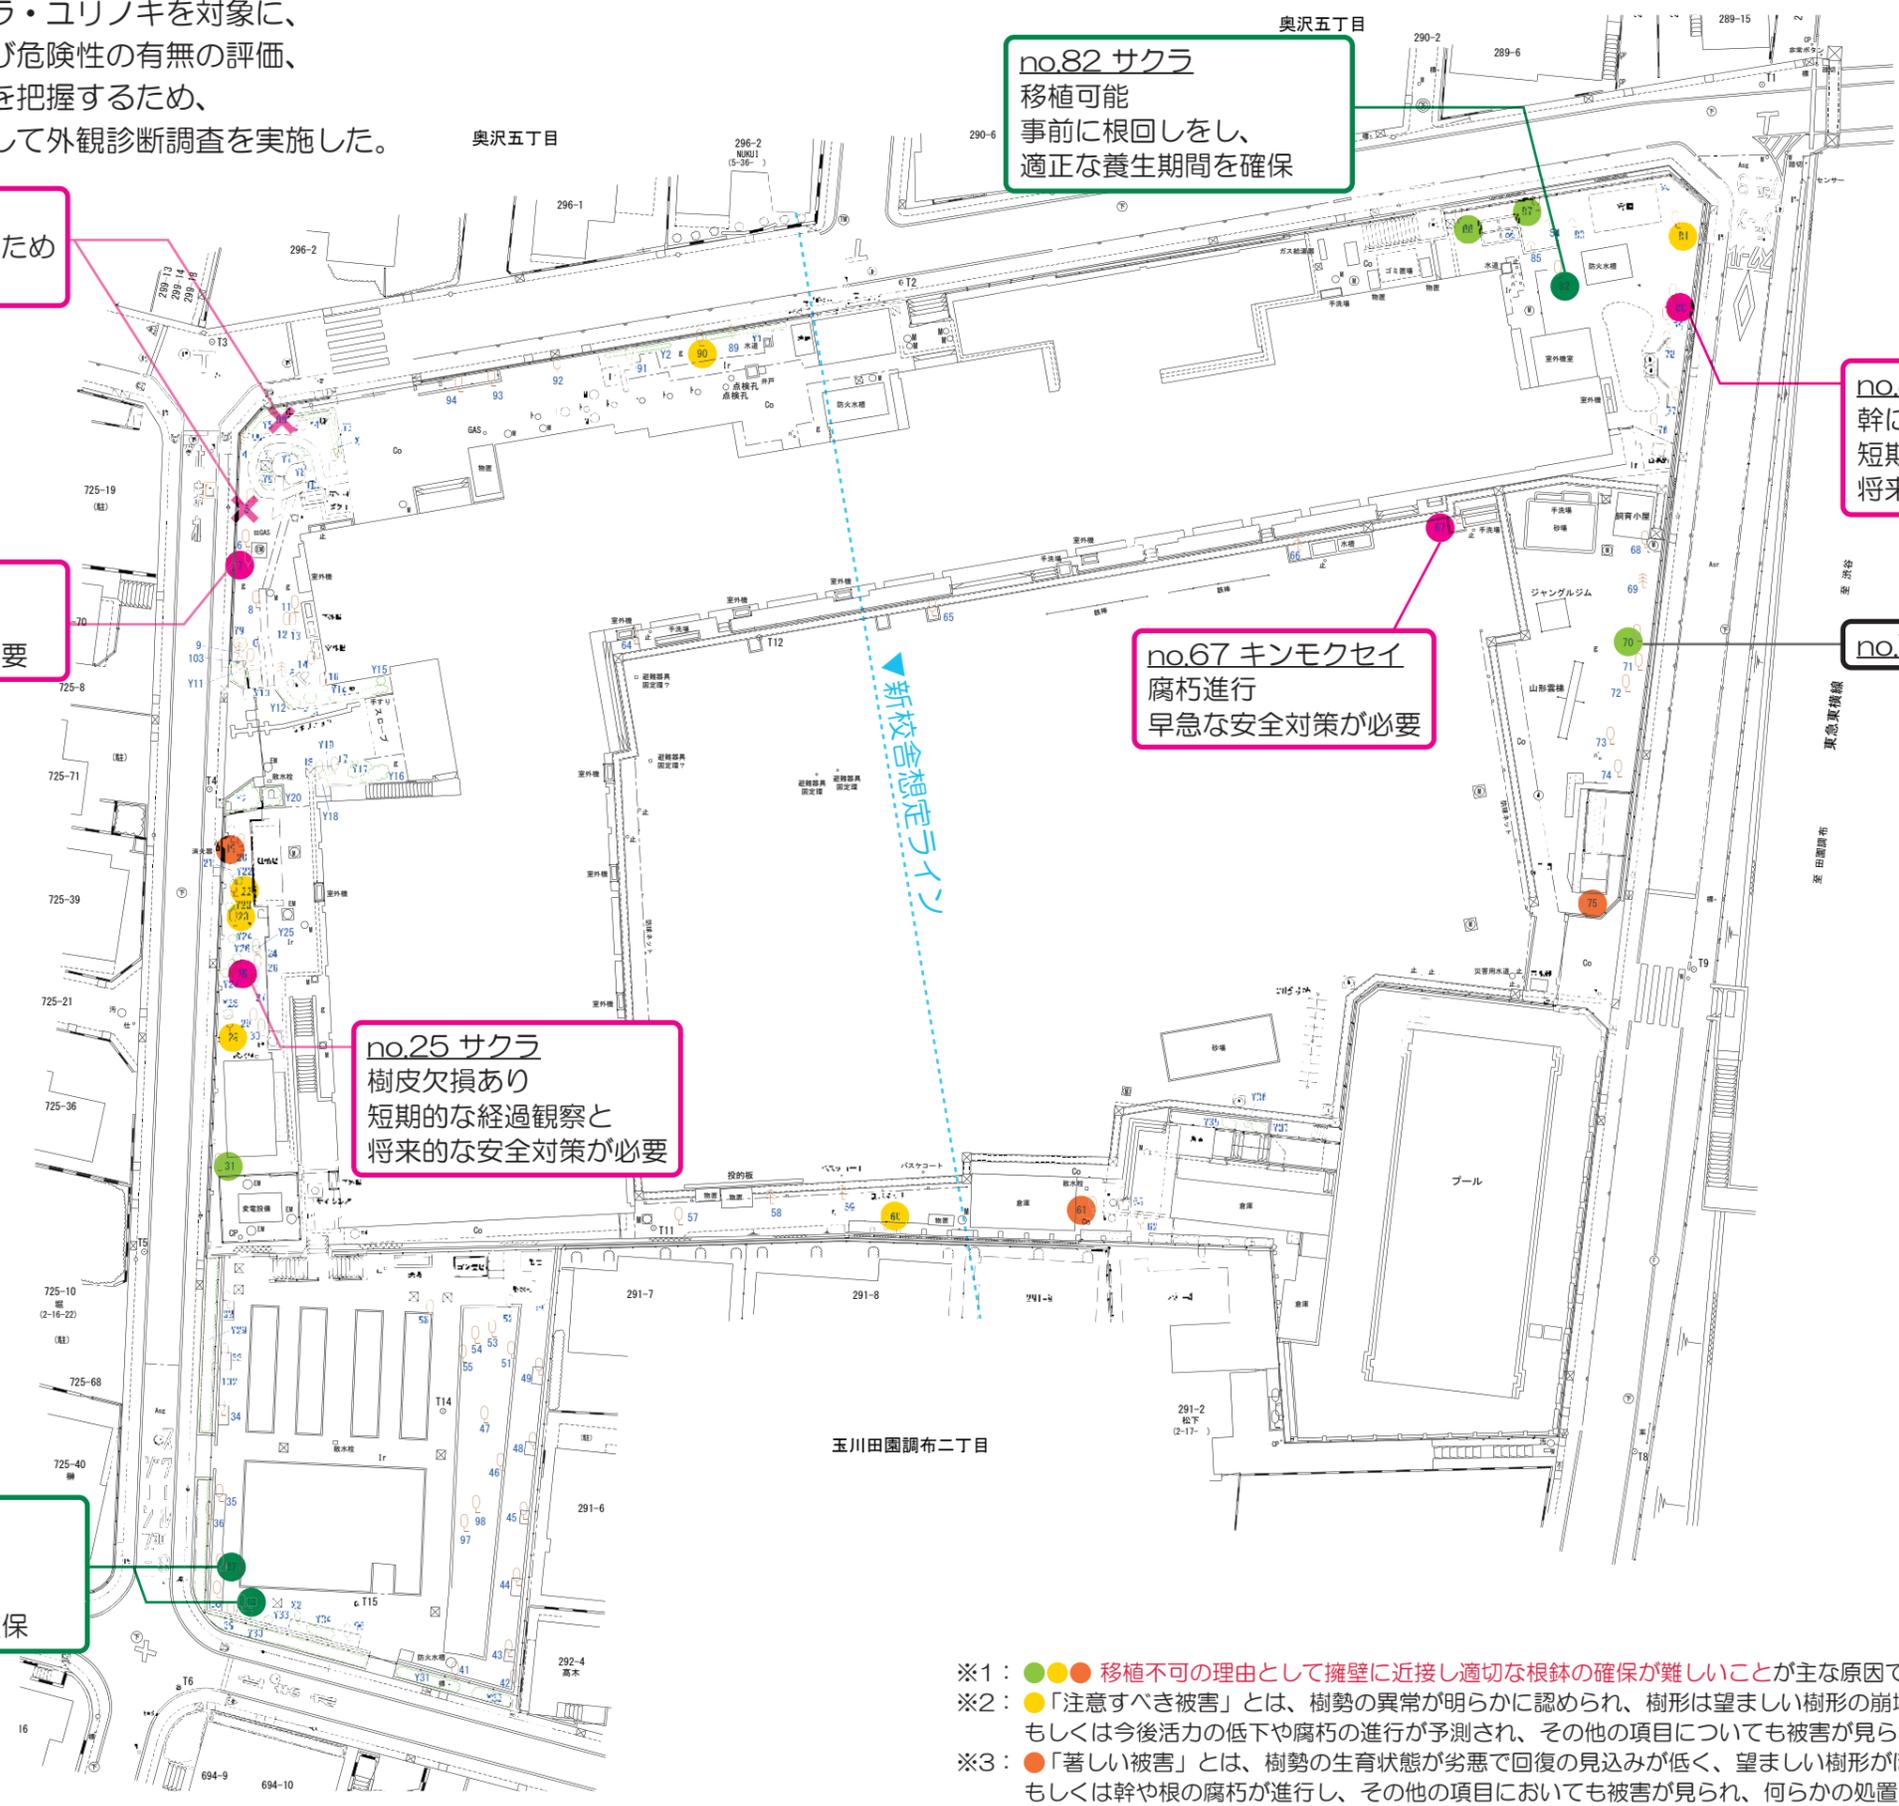
no.5, 99 サクラ  
倒木の危険があったため  
伐採済み

no.7 サクラ  
腐朽進行  
早急な安全対策が必要

no.37,40 サクラ  
移植可能  
事前に根回しをし、  
適正な養生期間を確保

no.25 サクラ  
樹皮欠損あり  
短期的な経過観察と  
将来的な安全対策が必要

no.82 サクラ  
移植可能  
事前に根回しをし、  
適正な養生期間を確保

no.67 キンモクセイ  
腐朽進行  
早急な安全対策が必要

no.80 サクラ  
幹にキノコあり  
短期的な経過観察と  
将来的な安全対策が必要

no.70 ユリノキ

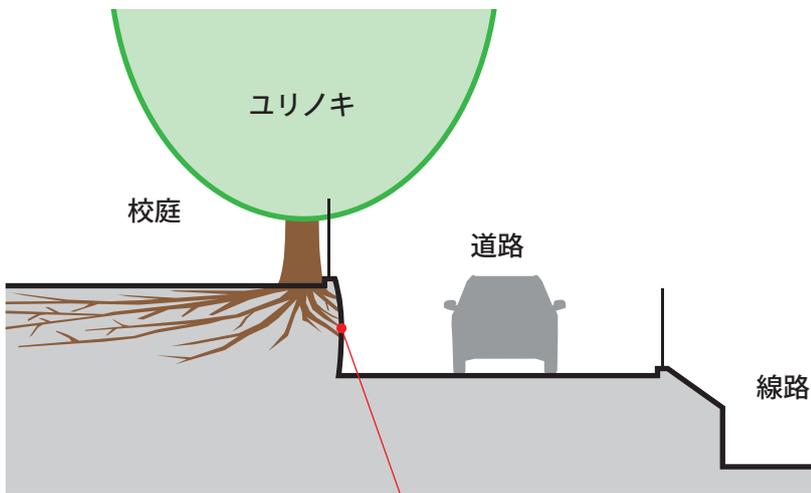
[断面イメージ]

診断結果としては「健全か健全に近い」と判定している。ユリノキの幹の大きさや擁壁に接している状況から、残置するためには根の保護範囲を 20m 程度の確保するのが望ましい。また、擁壁を撤去する場合はワイヤー支柱などで樹体を支える必要がある。  
→新校舎とユリノキの離隔を 20m 確保することは配置計画上困難。

- ・老齡樹なので移植後の環境で根が活着できない可能性がある。  
(若い木の方が移植後の環境に対応しやすい)
- ・片側を擁壁に接している環境に合わせて、長年かけて根系が分布していると思われるので、移植先で樹体を支えられず、倒木する可能性がある。
- ・仮に移植工事を行うとしても、定着せず倒木する可能性がある。移植の作業では、目安として約直径 13m 程度、深さ約 3 m 程度の根鉢を掘り取る必要があり、地上部の重量も含めると大規模な工事が必要になる。

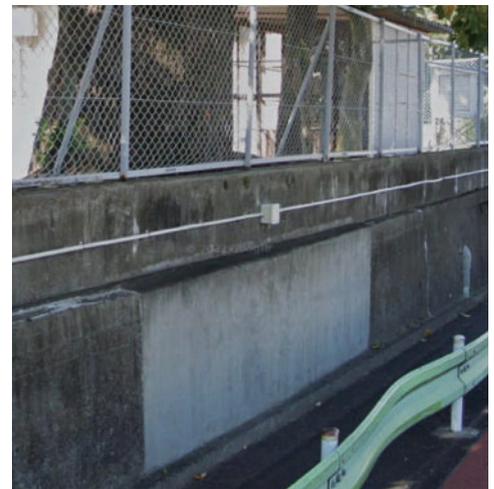
[ユリノキの根によって膨らんだ擁壁]
