## 樹木診断報告書 【抜粋】

委託件名： 深沢小学校樹木診断委託

樹 種： キリ、イチヨウ、サクラ

所在地： 深沢小学校（所在地：新町 1-4-24）

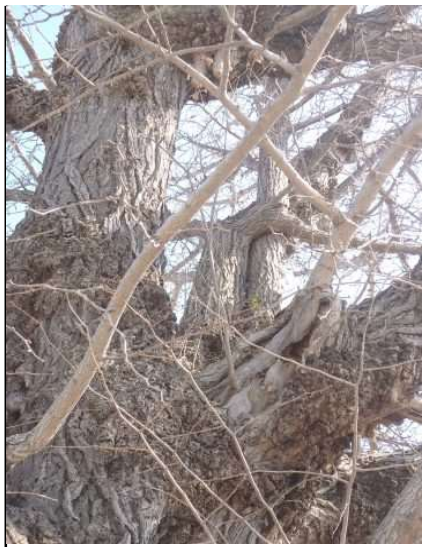
写真1 大枝: 接触

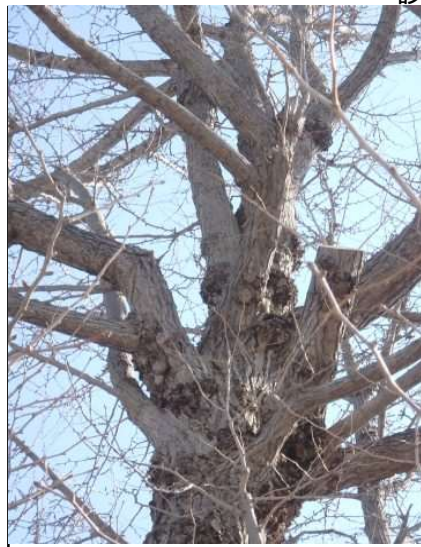
写真2 大枝: 接触

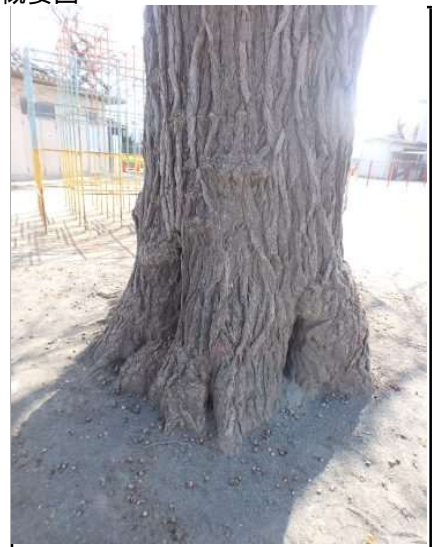
| 判定理由 | 根元内部に大きな異常が認められた。腐朽率は倒木の目安となる50%を超えている。 | | |

| 判定理由 | 倒木の可能性が高く植替え検討が必要。 |

写真3 幹、根元: 閉塞60cm、30cm

| 摘<br>要 | 根元内部に大きな異状が認められ植替え検討が必要。<br>存知期間がある場合は、軽減剪定及び支柱設置等の倒木防止の措置が必要。 | | | | | | |

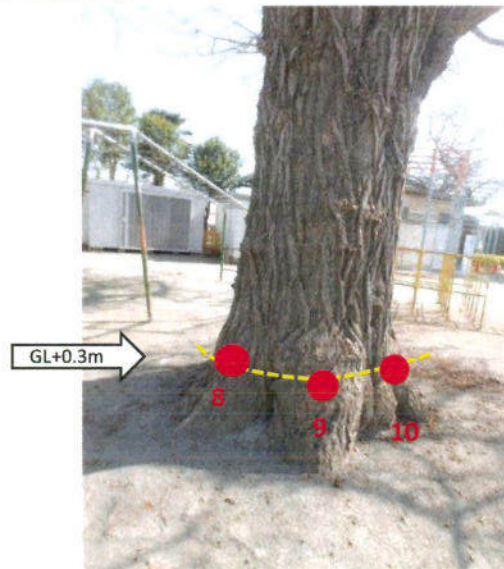
被害状況写真

| 腐朽<br>空洞率<br>(%) | 67 % | | 被害<br>内容 | 幹、根元: 閉塞60cm。 |

幹内部に大きな異常が認められた。腐朽率は倒木の目安となる50%を超えている。倒木の危険性が高く早急な植替え検討が必要。

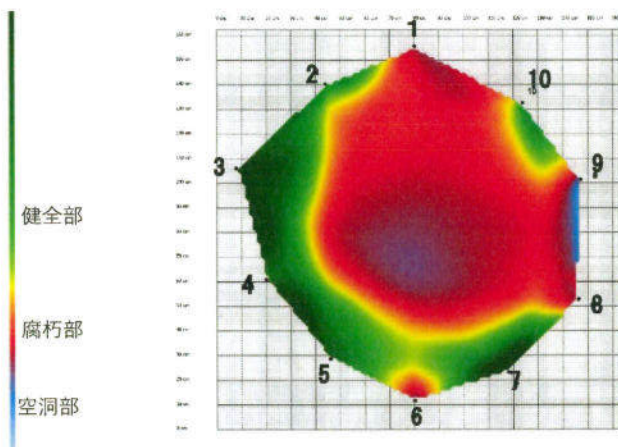
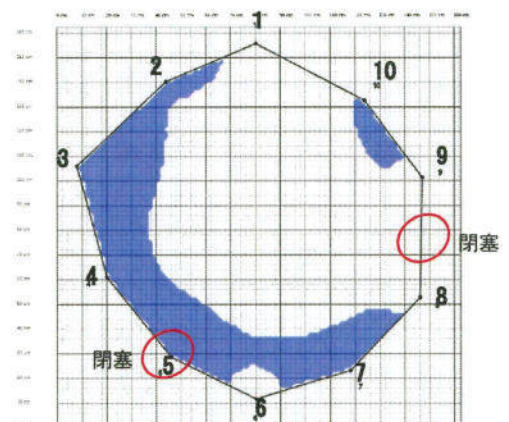
測定結果

| 測定データ | 部位(GL+ 0.3 m ) | 腐朽空洞率 67.0 % | t/R率: ① ② ③ ④ |

| 腐朽度<br>判定 | <input type="checkbox"/> 10%未満<br>(健全か健全に近い:A) | <input type="checkbox"/> 10%以上<br>(注意すべき被害:B1) | <input type="checkbox"/> 30%以上50%未満<br>(著しい被害:B2) | <input checked="" type="checkbox"/> 50%以上<br>(不健全:C) |

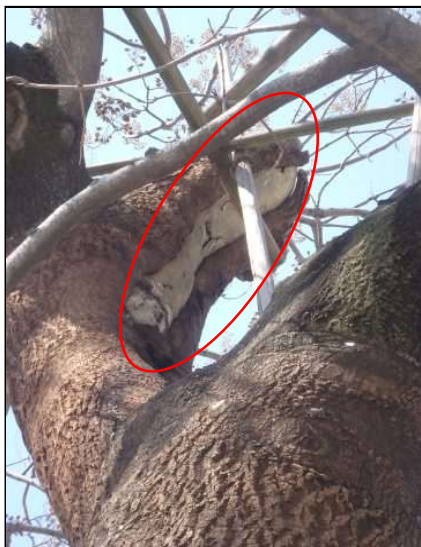
**写真1** 上部丸太支柱劣化  
大枝: 開口空洞、腐朽

| | <input checked="" type="checkbox"/> 樹体保護( 上部丸太支柱の再設置が必要 ) <input type="checkbox"/> 植栽基盤の改善( ) | | | | | |

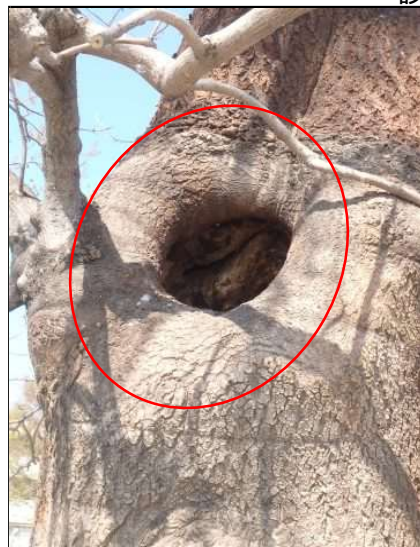
**写真2** 幹: 開口空洞、腐朽 (芯)

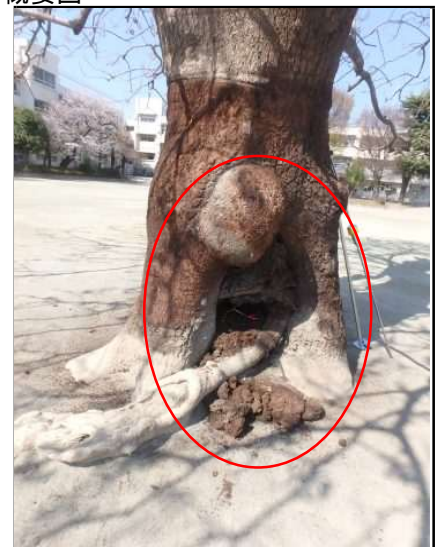
| 判定理由 | 幹、根元：開口空洞、腐朽 75×45×70/110(芯)。腐朽率は倒木の目安となる50%を超えている。<br>倒木の危険性が高く植替え検討が必要。 |

**写真3** 幹、根元: 樹皮枯死、樹皮欠損、腐朽  
根元: 開口空洞、腐朽

| 摘<br>要 | 根元内部に大きな異状が認められ植替え検討が必要。<br>存知期間がある場合は、軽減剪定及び支柱設置等の倒木防止の措置が必要。 | | | | | |

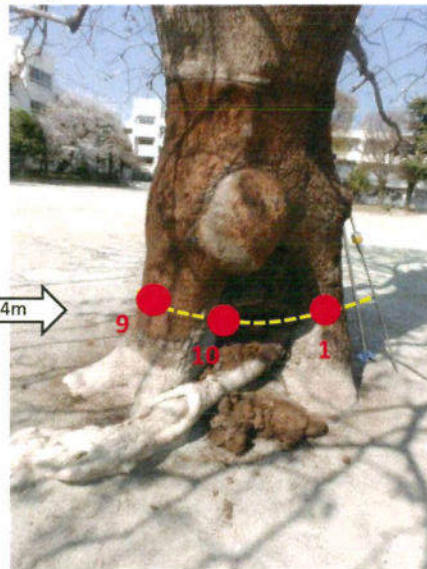
被害状況写真

| 腐朽<br>空洞率<br>(%) | 84 % | 被害<br>内容 | 根元: 開口空洞、樹皮枯死、樹皮欠損、腐朽。<br>根元: 開口空洞、腐朽。 |

幹内部に大きな異常が認められた。腐朽率は倒木の目安となる50%を超えている。倒木の危険性が高く早急な植替え検討が必要。

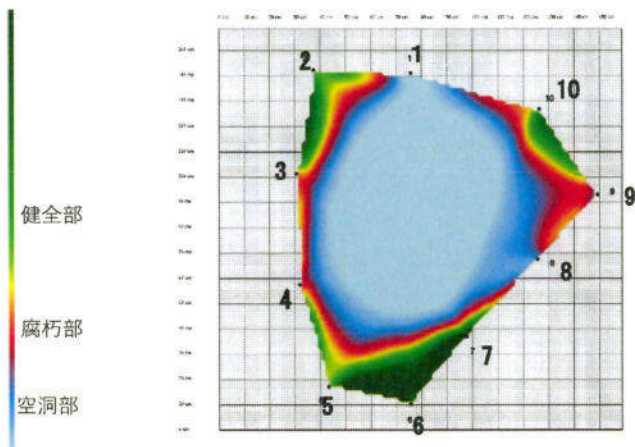
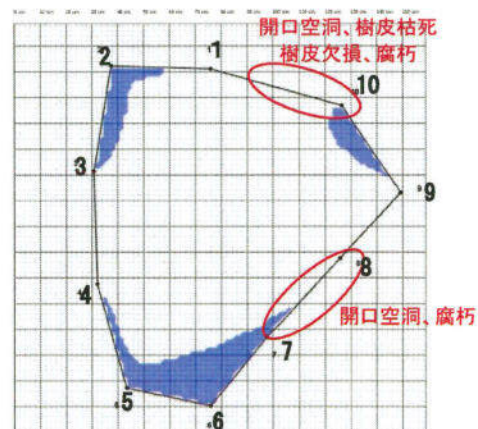
測定結果

| 機器診断 | 測定データ | 部位(GL+ 0.4 m ) | 腐朽空洞率 84.0 % | t/R率: | ① | ② | ③ | ④ |

| 腐朽度<br>判定 | <input type="checkbox"/> 10%未満<br>(健全か健全に近い:A) | <input type="checkbox"/> 10%以上<br>(注意すべき被害:B1) | <input type="checkbox"/> 30%以上50%未満<br>(著しい被害:B2) | <input checked="" type="checkbox"/> 50%以上<br>(不健全:C) |
