リニア中央新幹線「第一首都圏トンネル新設（北品川工区）工事現場周辺における
地表面隆起に関する説明会」の開催状況について

中央新幹線第一首都圏トンネル新設（北品川工区）工事周辺における地表面隆起について

中央新幹線第一首都圏トンネル新設（北品川工区） 工事現場周辺における地表面隆起について

中央新幹線第一首都圏トンネル新設(北品川工区)
工事現場周辺における地表面隆起に関する説明会

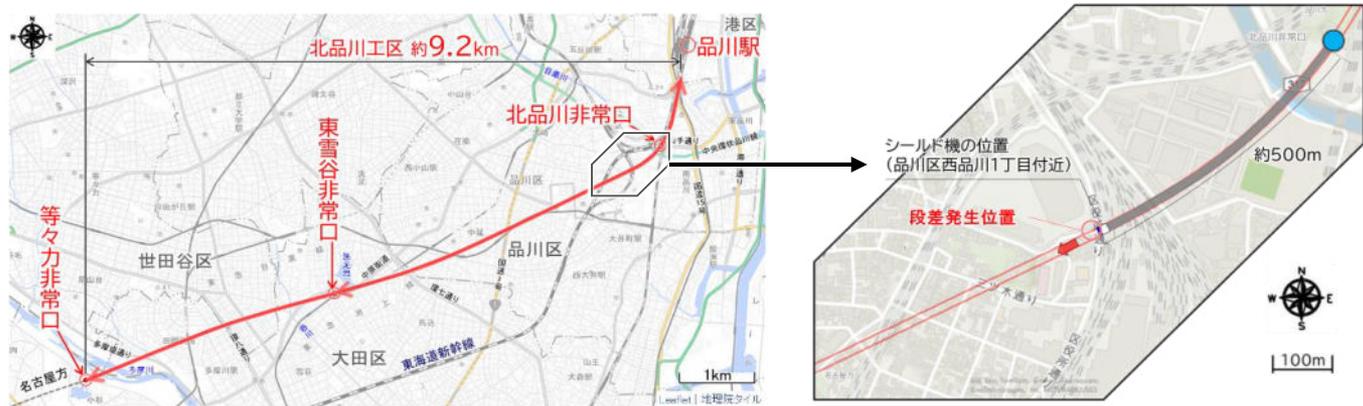
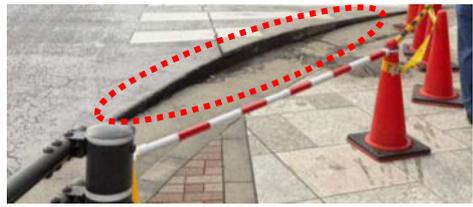
<発生時の様子>

発生事象 歩道と車道の上に最大13cm程度の段差(隆起)発生

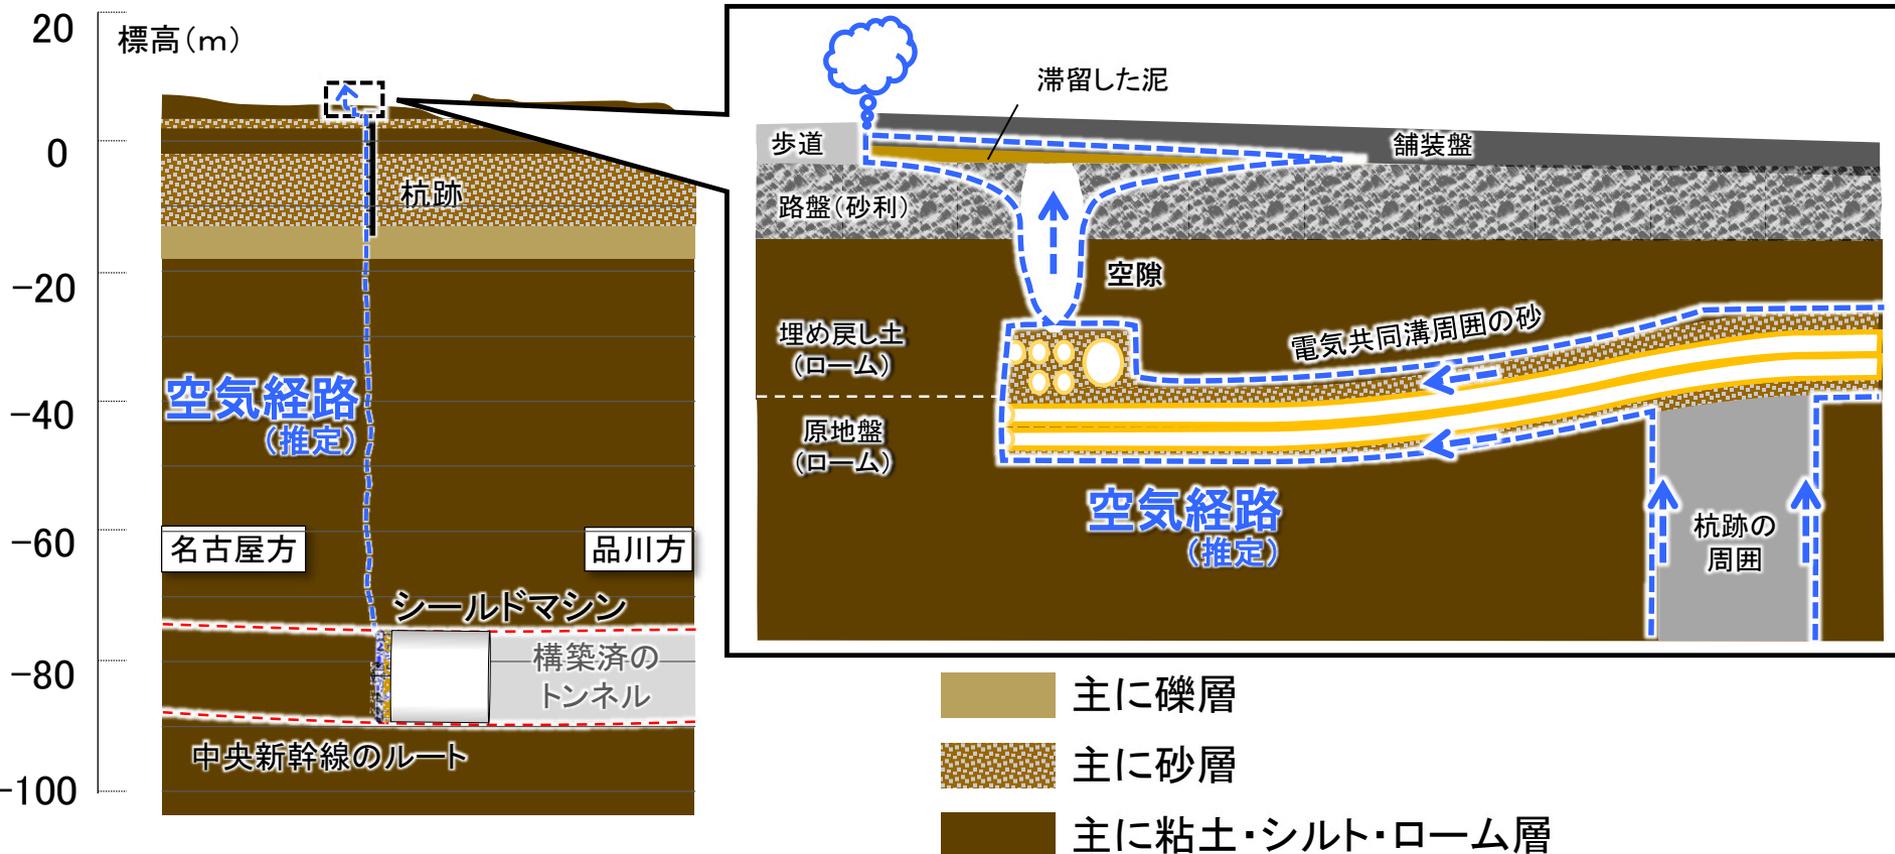
空気到達経路(推定)

カッターヘッドと隔壁の間にあるチャンバーに、削った土砂のほか、空気が一定程度溜まった状態で掘進していたところ、地表まで空気が到達する経路が存在する箇所に遭遇した際、チャンバー内に溜まった空気が短時間内に多く漏出し、地表付近まで到達し、土とともに舗装盤を押し上げたと推定しています。

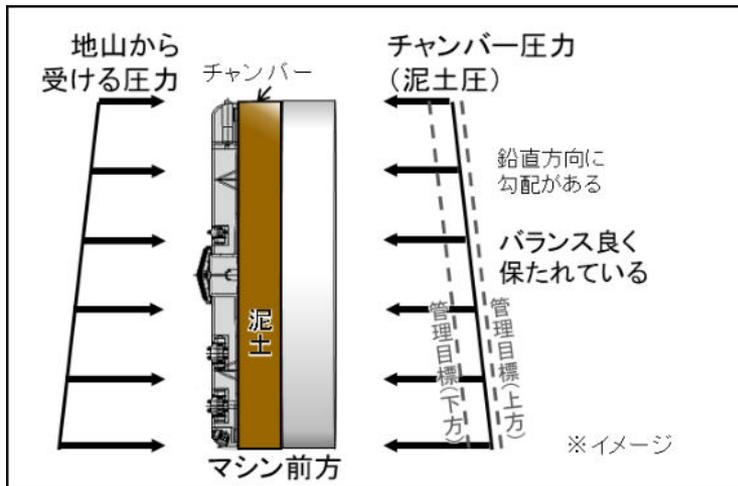
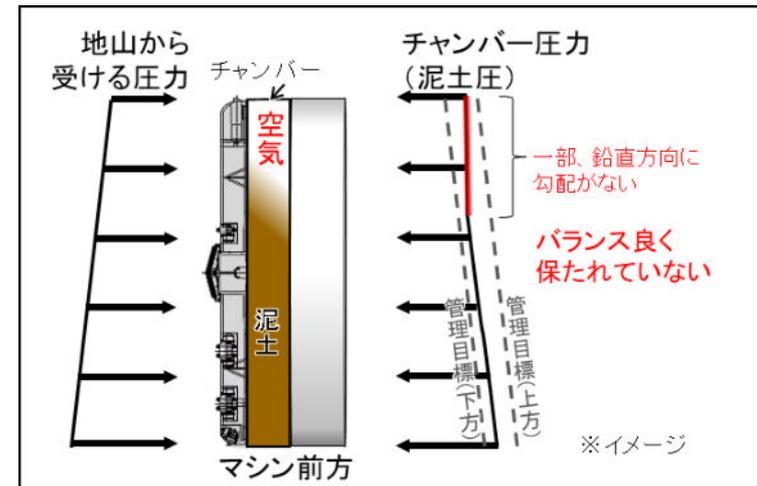
- 国交省策定の「シールドトンネル工事の安全・安心な施工に関するガイドライン」などを踏まえ施工管理を行っており、監視していたチャンバー圧力は、管理目標値内に収まっていましたが、鉛直方向の分布がバランス良く保たれていませんでした。この原因は、チャンバー内に空気が一定程度溜まっていたためと考えられます。
- チャンバー内の空気は、土砂サンプリング装置を用いて抜きながら掘進することとしていましたが、空気を抜く頻度や量が十分でなかったため、空気が一定程度溜まったと考えています。

事象発生時のチャンバー圧力状況

- 掘進する際の空気を抜く頻度や量を決めて施工管理を行い、チャンバーに空気を溜め過ぎないように管理します。
- 適時に空気抜きを実施するため、チャンバー圧力の分布がバランス良く保たれていない傾向を検知した際、アラートを通知する新たな機能を掘進管理システムに搭載します。

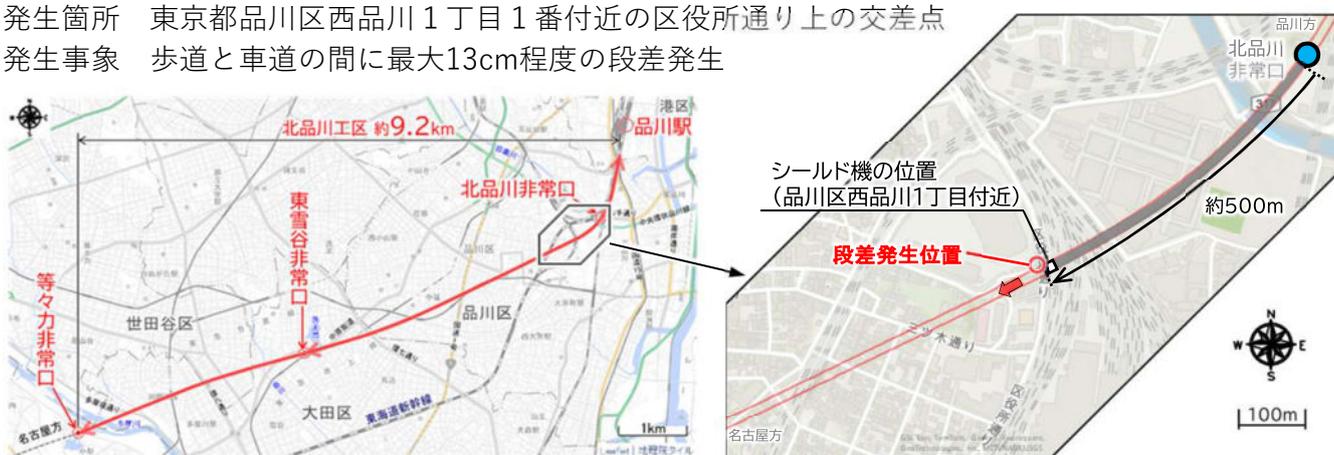
- ・発生日時 2025年10月28日（火） 時刻不明（8時30分頃、品川区からの連絡により知得）
- ・発生箇所 東京都品川区西品川1丁目1番付近の区役所通り上の交差点
- ・発生事象 歩道と車道の上に最大13cm程度の段差発生

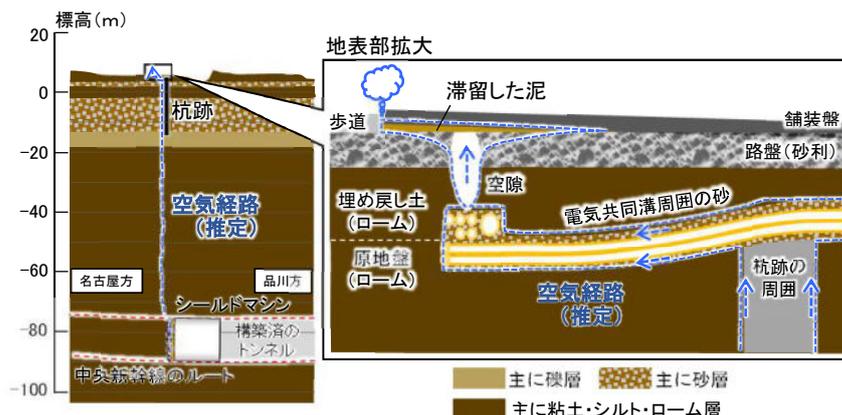
- ・カッターヘッドと隔壁の間にあるチャンバーに、削った土砂のほか、空気が一定程度溜まった状態で掘進していたところ、地表まで空気が到達する経路が存在する箇所に遭遇した際、チャンバー内に溜まった空気が短時間内に多く漏出し、地表付近まで到達し、土とともに舗装盤を押し上げたと推定しています。

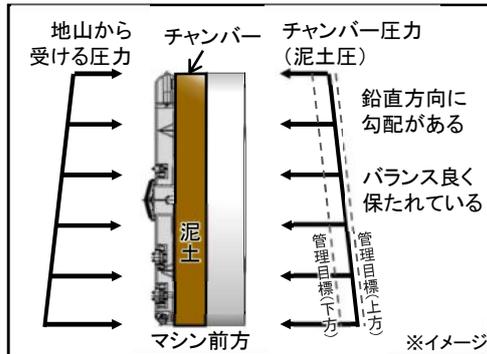
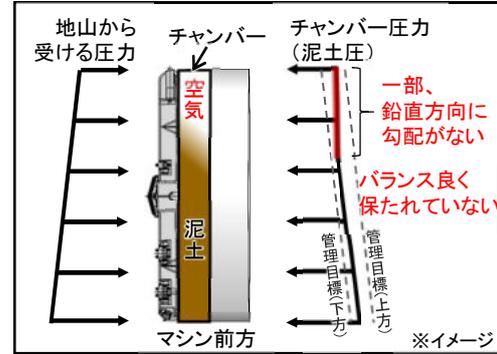
- ・国交省策定の「シールドトンネル工事の安全・安心な施工に関するガイドライン」などを踏まえ施工管理を行っており、監視していたチャンバー圧力は、管理目標値内に収まっていましたが、鉛直方向の分布がバランス良く保たれていませんでした。この原因は、チャンバー内に空気が一定程度溜まったためと考えられます。
- ・チャンバー内の空気は、土砂サンプリング装置を用いて抜きながら掘進することとしていましたが、空気を抜く頻度や量が十分でなかったため、空気が一定程度溜まったと考えています。

事象発生時のチャンバー圧力状況

- ・掘進する際の空気を抜く頻度や量を決めて施工管理を行い、チャンバーに空気を溜め過ぎないように管理します。
- ・適時に空気抜きを実施するため、チャンバー圧力の分布がバランス良く保たれていない傾向を検知した際、アラートを通知する新たな機能を掘進管理システムに搭載します。

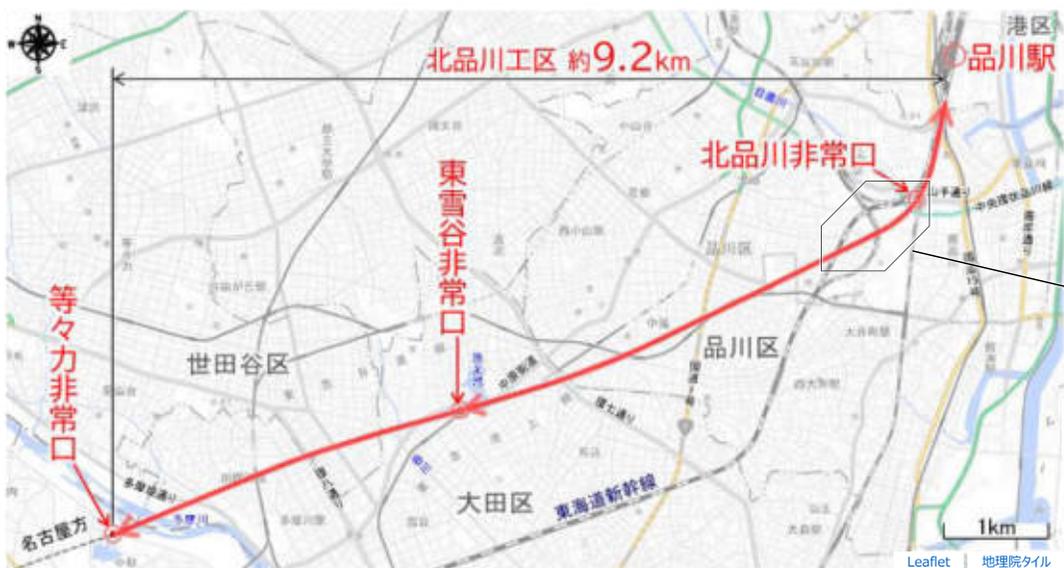
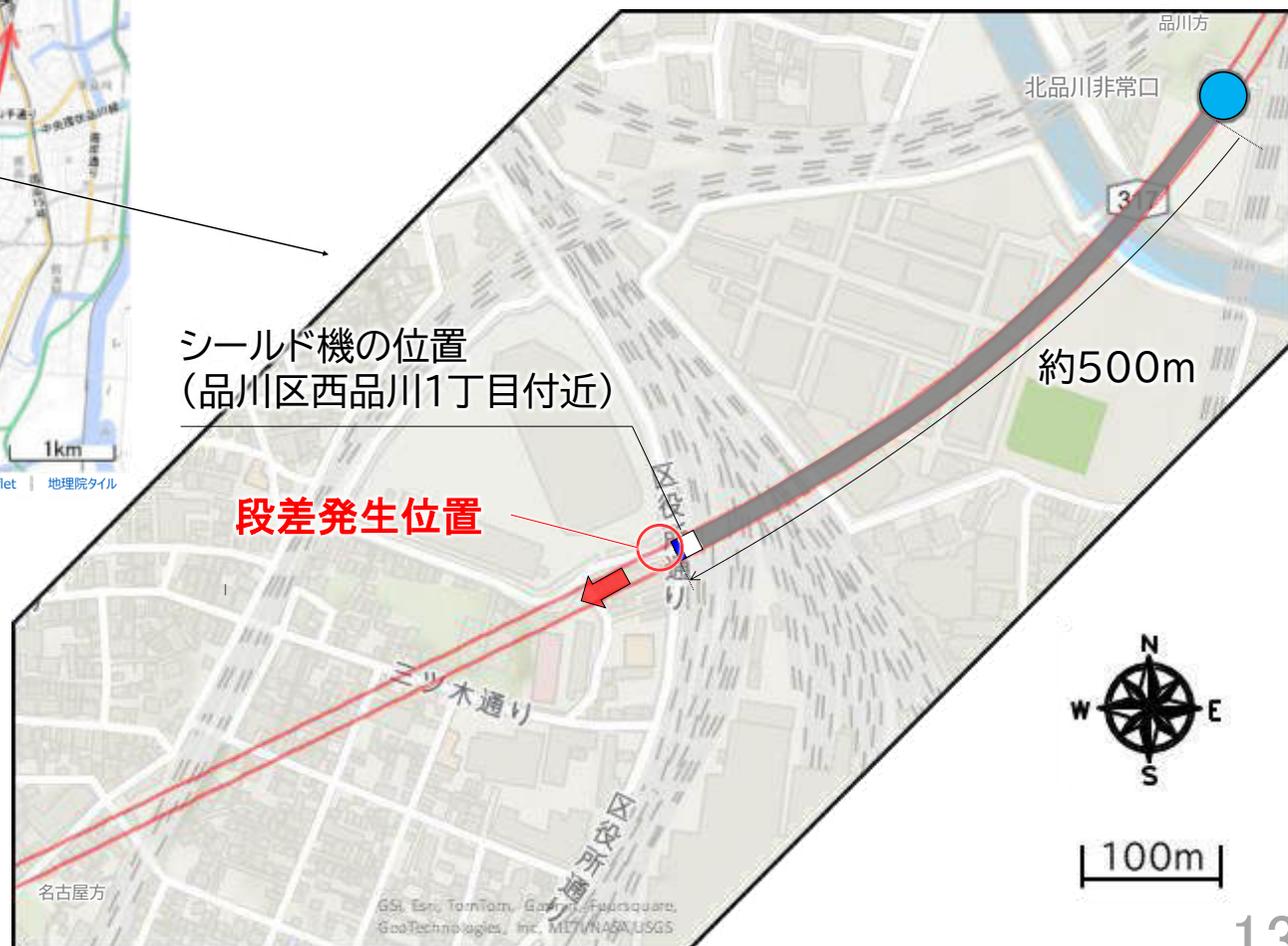
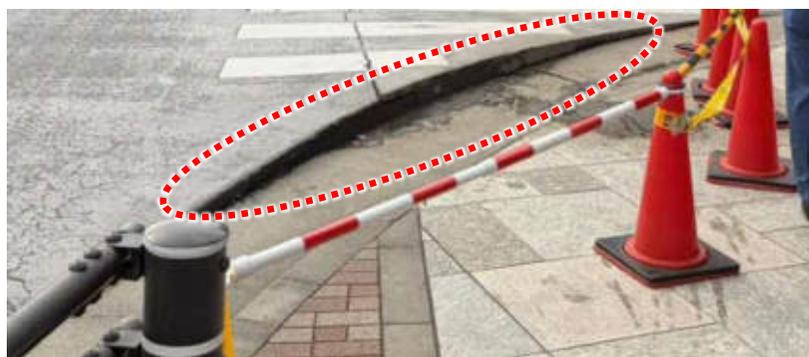
〈発生時の様子〉

発生事象 歩道と車道の上に最大13cm程度の段差(隆起)発生

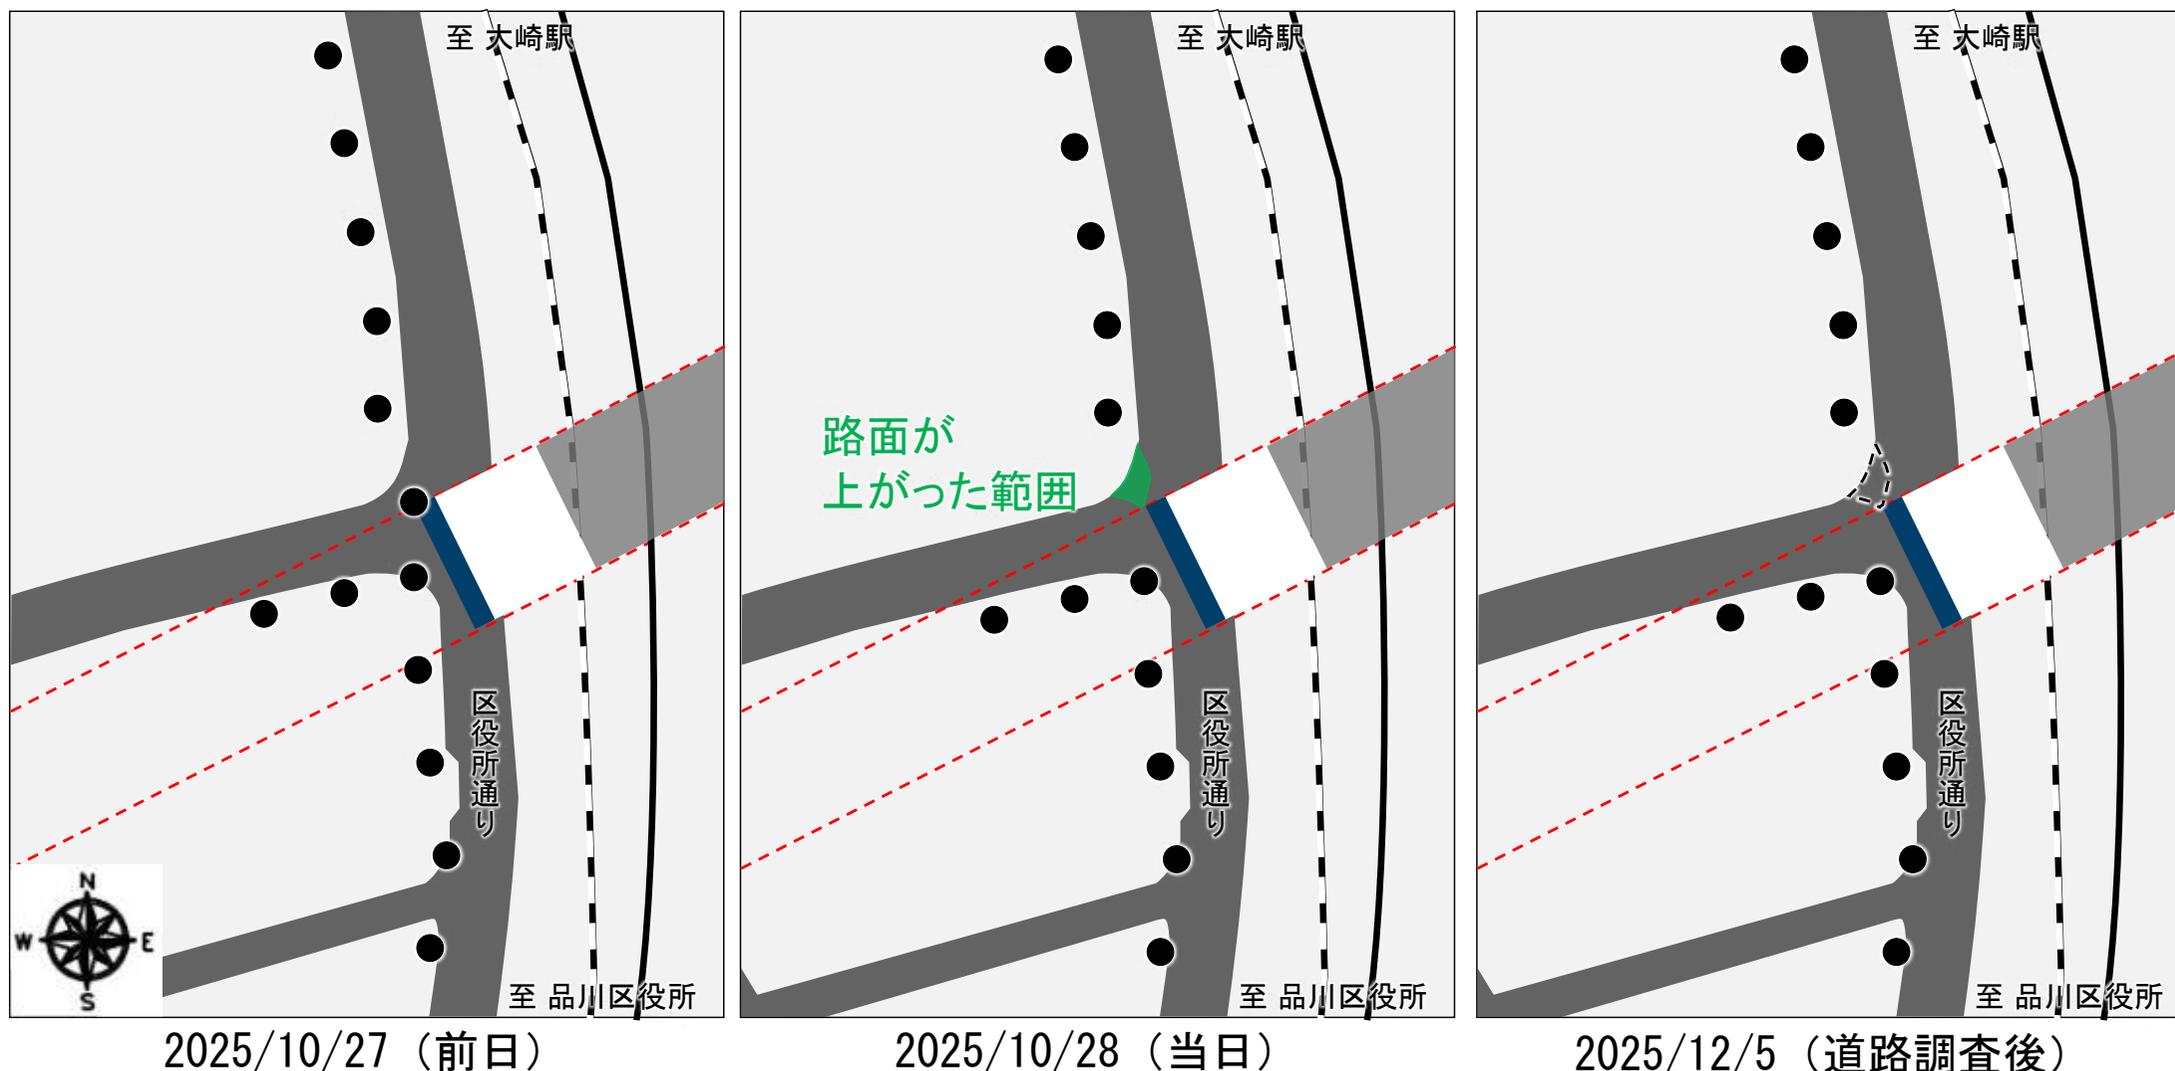
事象発生箇所周辺の地表面変位

隆起発生前、および発生後の地表面測量の計測において、隆起発生箇所付近を除いた測量点においては、変位は±2 mm (0.2cm) 程度であり、沈下や隆起が続く傾向は見られませんでした。

※路面が上がった範囲は、道路調査後、元の高さに仮復旧済

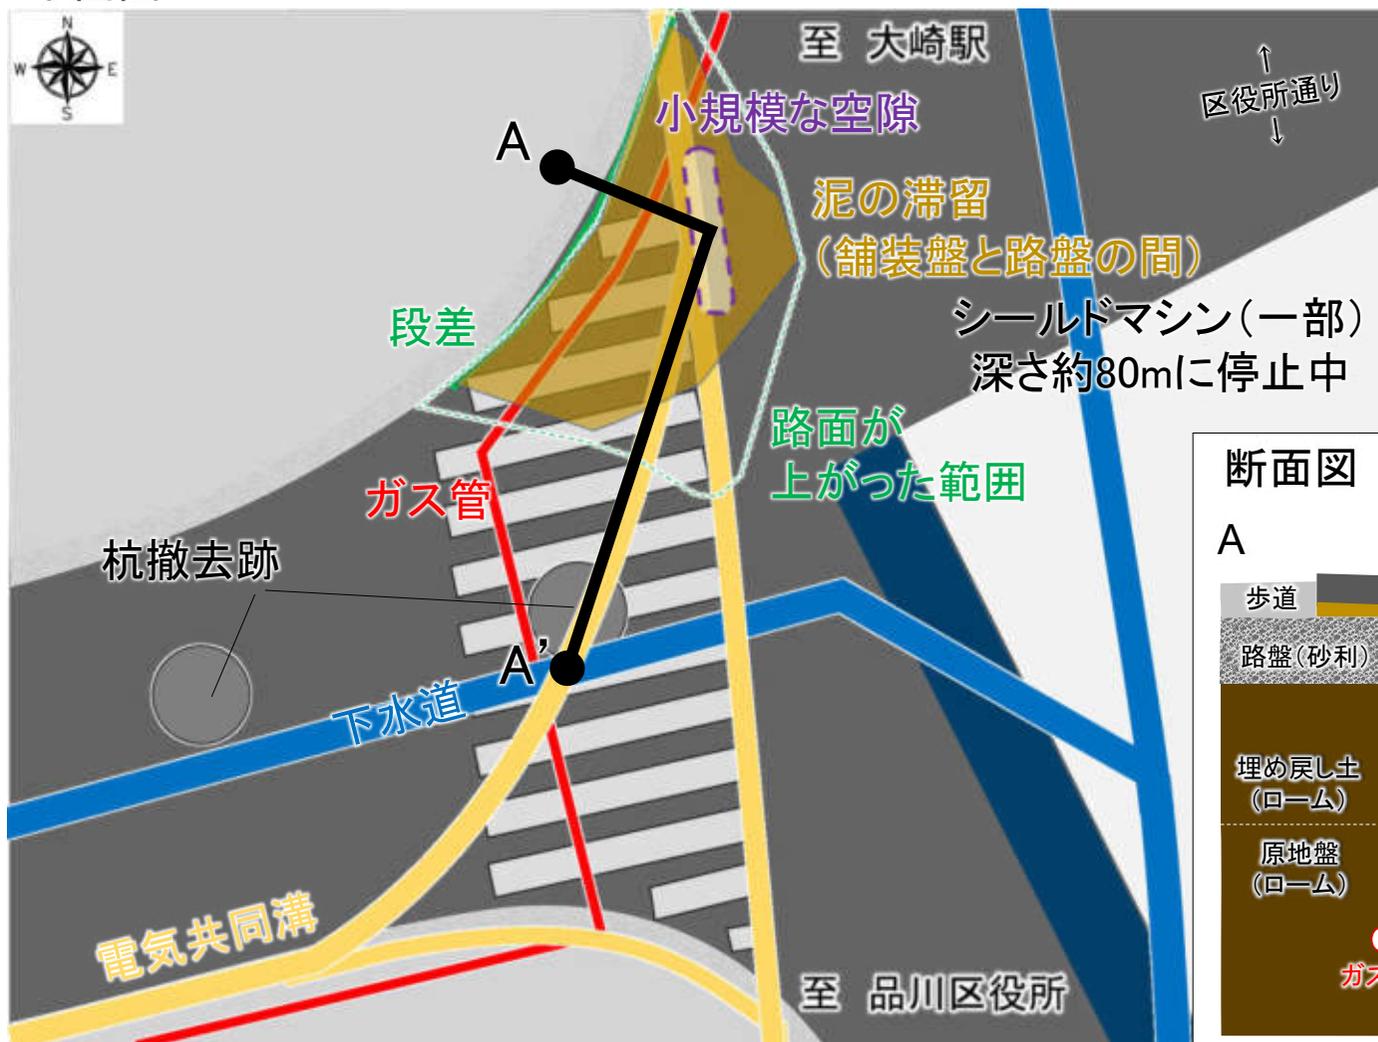
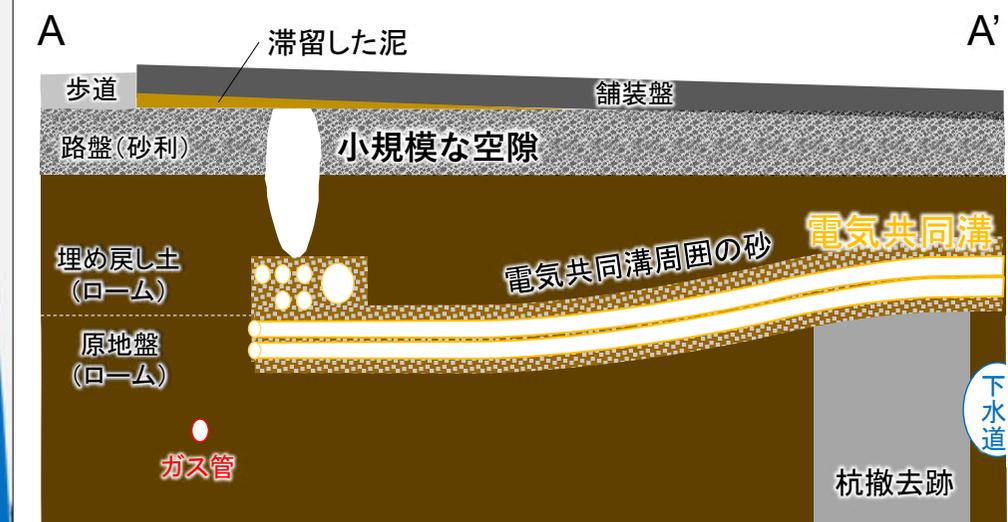
路面下の調査を実施したところ、地下に小規模な空隙、舗装盤と路盤の間に泥の滞留を確認しました。また、周辺の埋設管や建物杭撤去跡の位置関係を現地や資料にて確認しました。

小規模な空隙、泥の滞留以外の地盤の乱れは確認されませんでした。

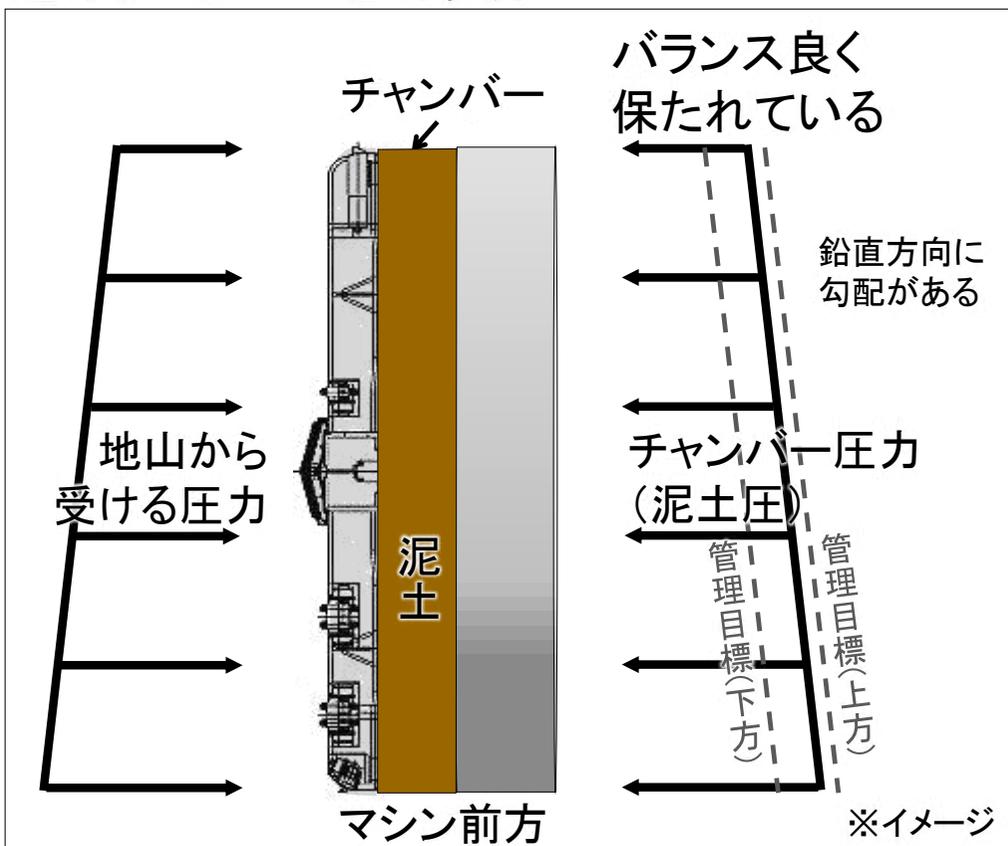
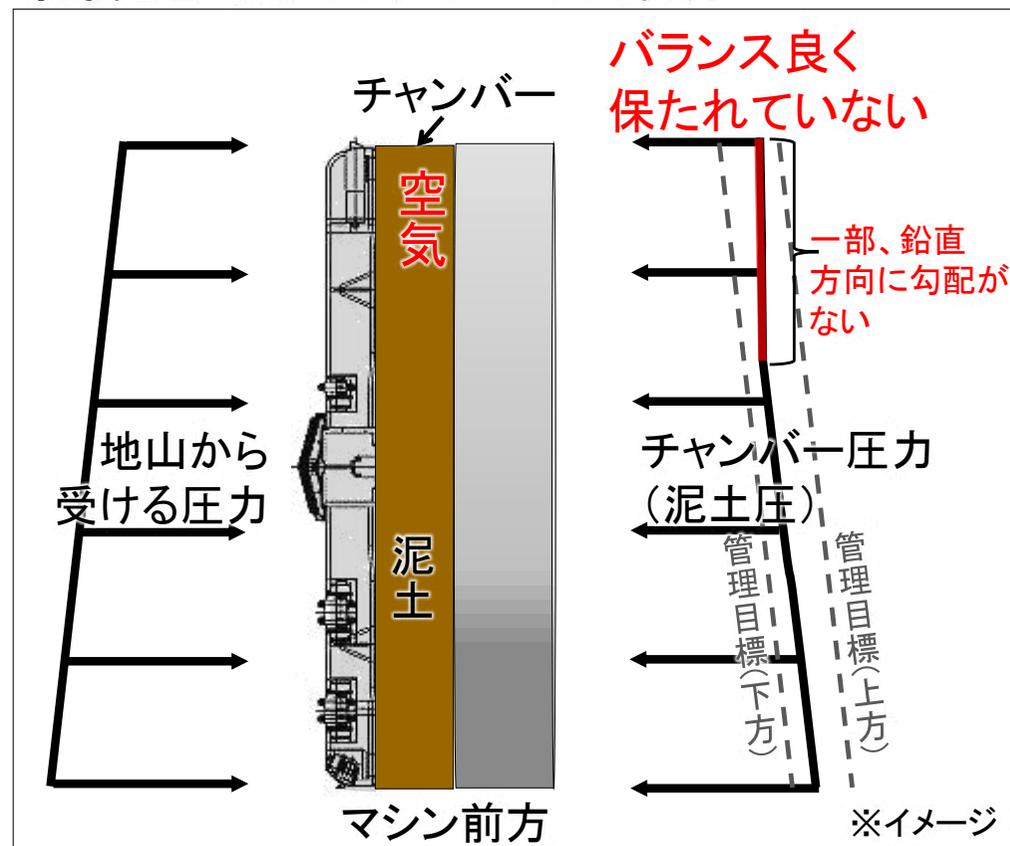
国交省策定の「シールドトンネル工事の安全・安心な施工に関するガイドライン」などを踏まえ施工管理を行っており、監視していたチャンバー圧力は、管理目標値内に収まっていましたが、鉛直方向の分布がバランス良く保たれていませんでした。この原因は、チャンバー内に空気が一定程度溜まっていたためと考えられます。

加えて、事象発生当日は短時間でチャンバー内の圧力が低下しており、これはチャンバー内の空気が地山に漏出したためと考えています。

事象発生当日のチャンバー圧力状況

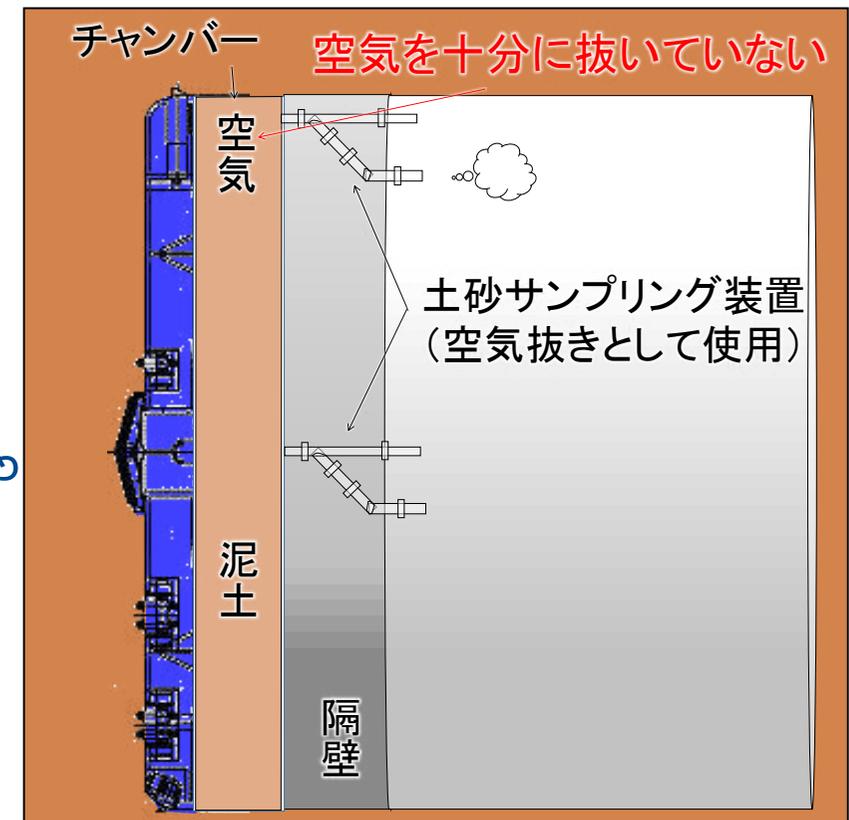
チャンバー内に空気が一定程度溜まった原因 18

カッターヘッドと隔壁の間にあるチャンバーに、削った土砂のほか、空気が一定程度溜まった状態で掘進していたところ、地表まで空気が到達する経路が存在する箇所に遭遇した際、チャンバー内に溜まった空気が短時間内に多く漏出し、地表付近まで到達し、土とともに舗装盤を押し上げたと推定しています。

チャンバー内の空気は、土砂サンプリング装置を用いて抜きながら掘進することとしていましたが、空気を抜く頻度や量が十分でなかったため、空気が一定程度溜まったと考えています。

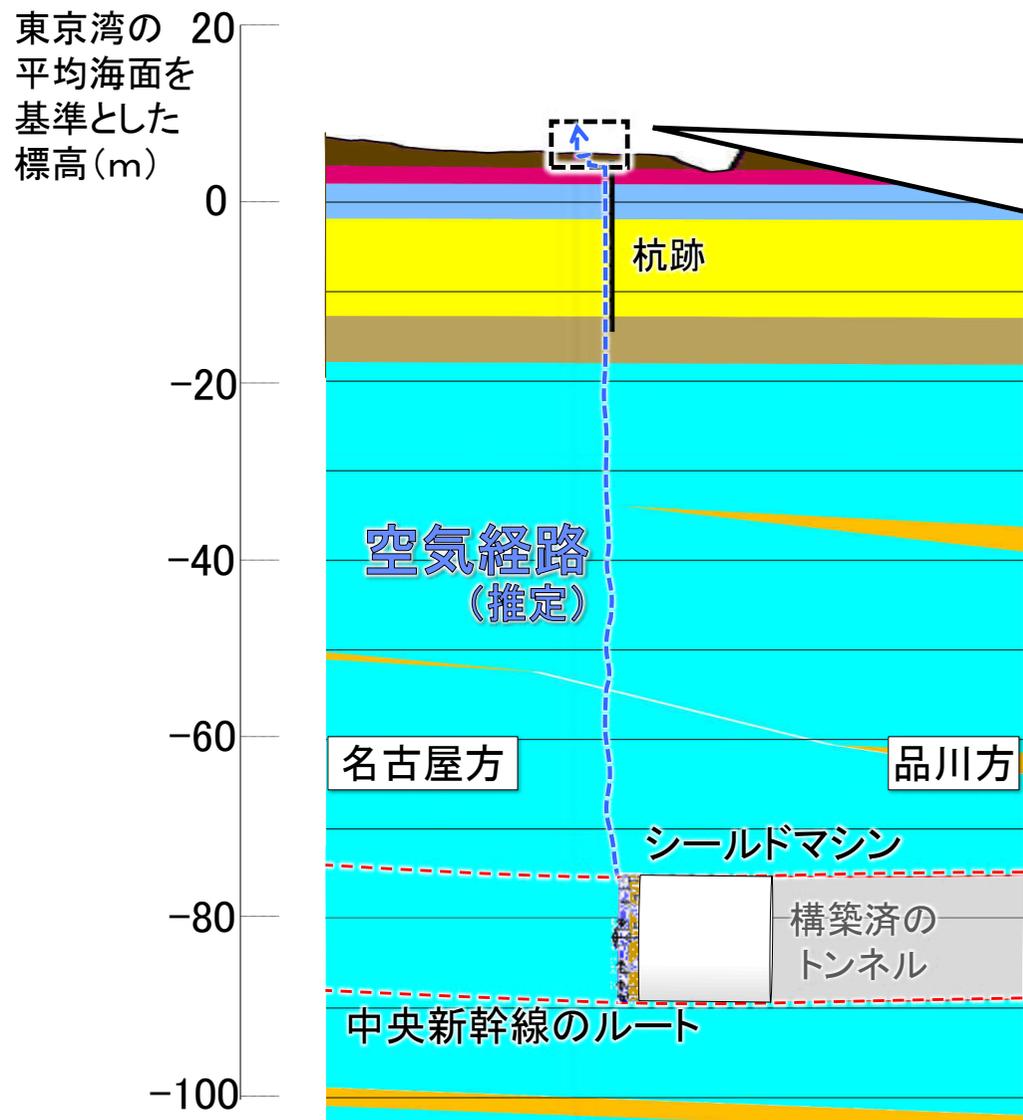
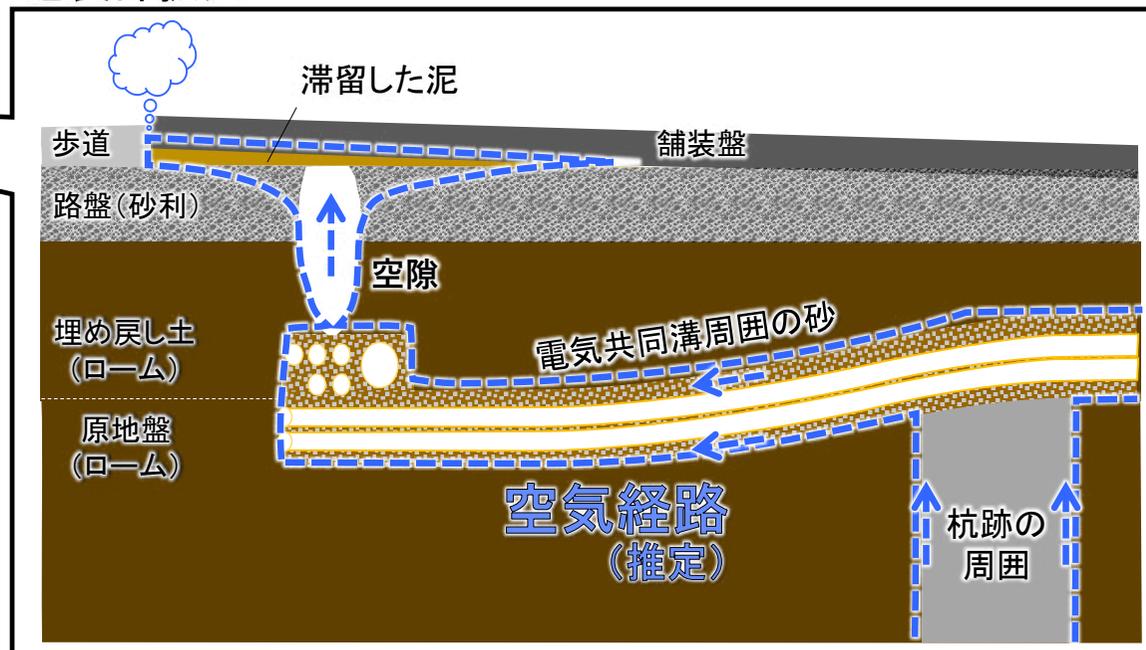
空気の地上までの到達経路（推定）

シールドマシンから漏出した空気は、地中の構造物、埋設物の近傍の空気の通り道を経由し、舗装盤下に到達し、土とともに舗装盤を押し上げたと考えています。

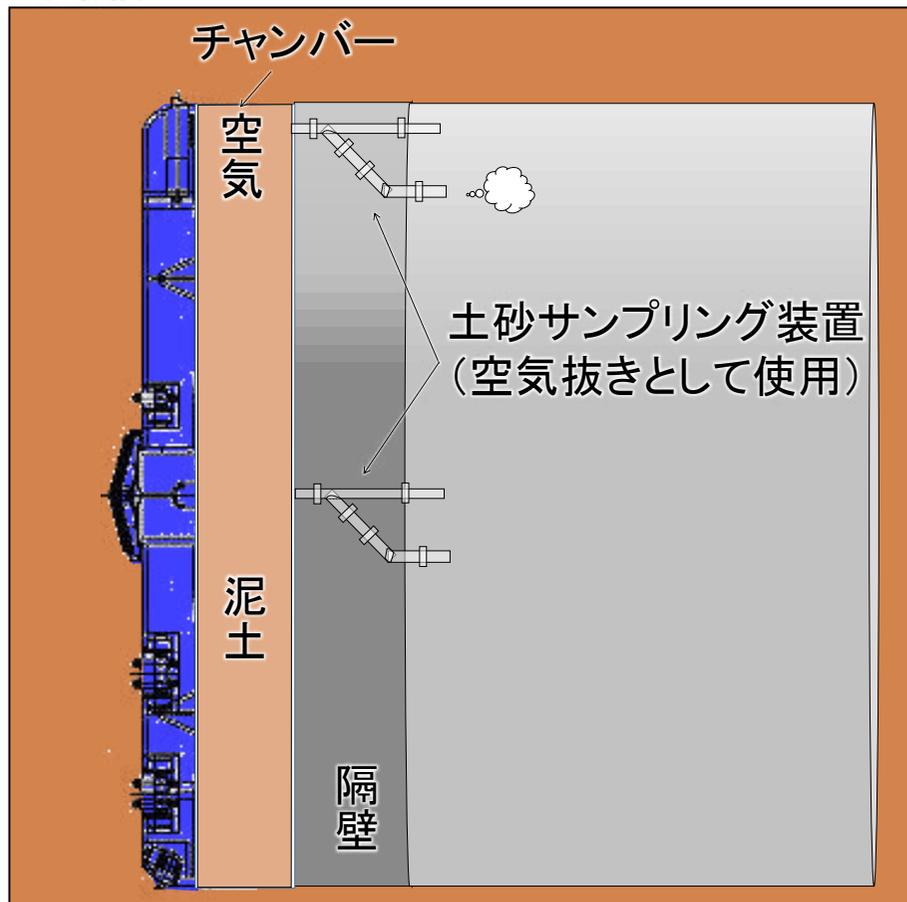
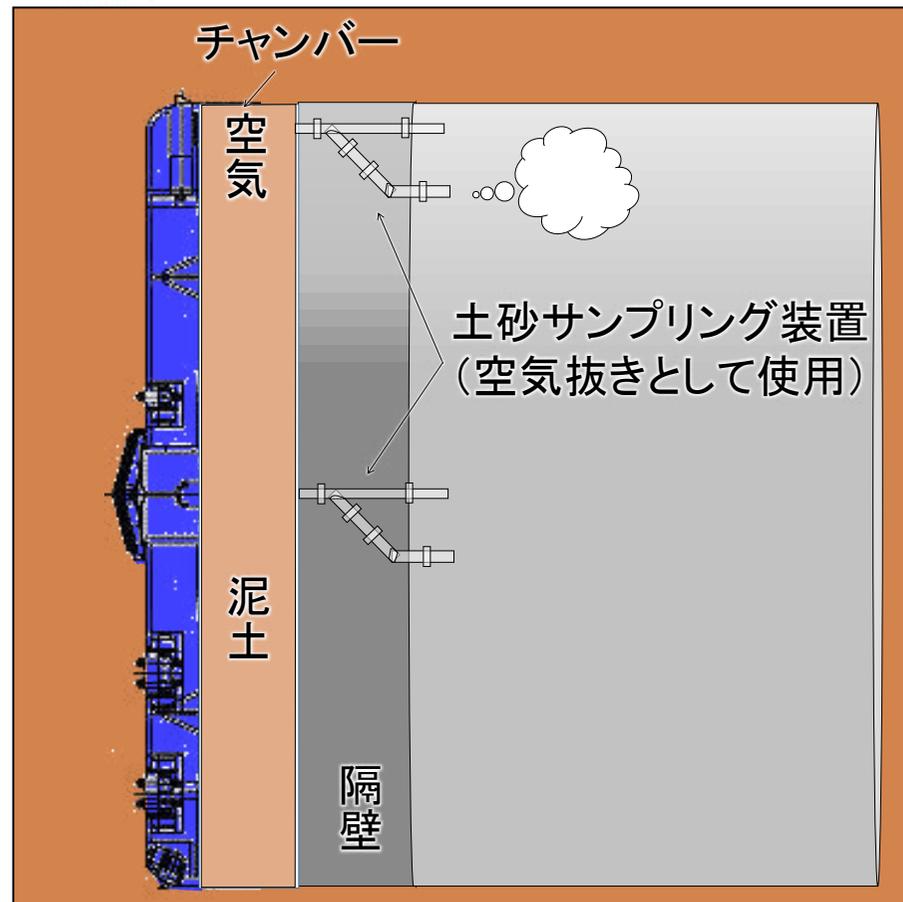
空気抜きが十分にできておらず、
チャンバー内に空気が溜まっている

チャンバー内に一定程度の空気を溜めない対策として、掘進する際の空気を抜く頻度や量を決めて施工管理を行い、チャンバーに空気を溜め過ぎないように管理します。

チャンバー内に空気を溜めないよう、頻度や
量を事前に決めた上で十分に空気抜きを行う
