下記の写真については基準点に影響があった工事により復旧したもので、区の検査にて指摘があったものについて掲載しております。

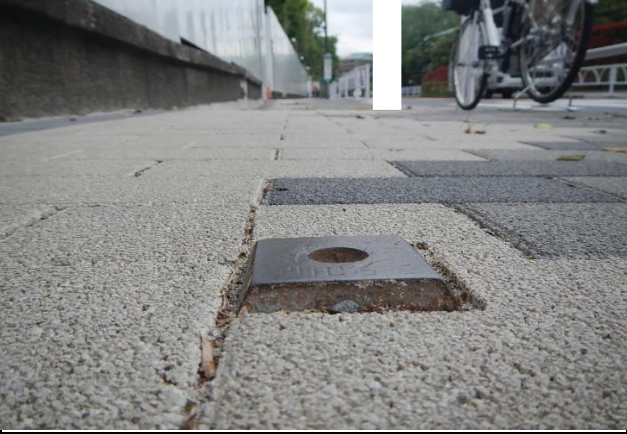
| | 修繕前（指摘時） | | 修繕後 |
|---|---|---|---|
| 段差 | | ⇒ | |

| | 修繕前（指摘時） | | 修繕後 |
|---|---|---|---|
| 内容 | 舗装面との段差がないように再設置の依頼を行った | | 撤去・再設置により高さ調整を行った |

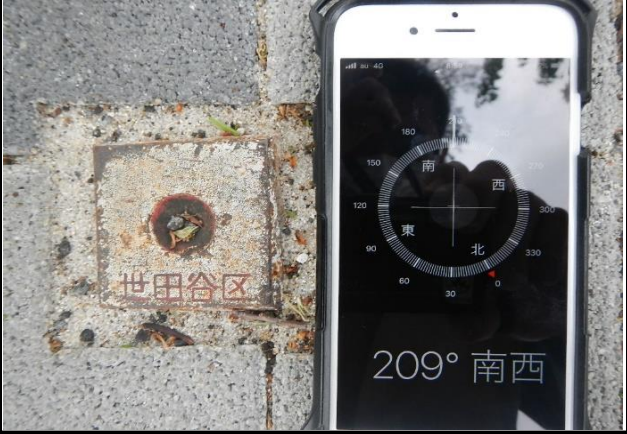
| | 修繕前（指摘時） | | 修繕後 |
|---|---|---|---|
| 方角 | | ⇒ | |

| | 修繕前（指摘時） | | 修繕後 |
|---|---|---|---|
| 内容 | 公共基準点の方角は北側にするよう依頼を行った | | 撤去・再設置により方角を北向きに行った |

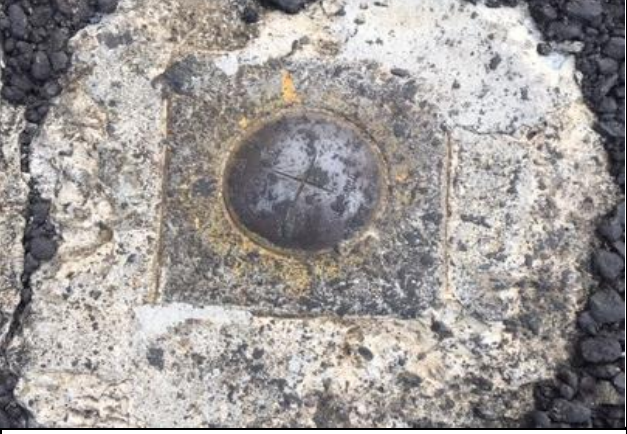
| | 修繕前（指摘時） | | 修繕後 |
|---|---|---|---|
| 付着物 | | ⇒ | |

| | 修繕前（指摘時） | | 修繕後 |
|---|---|---|---|
| 内容 | 再設置後に乳剤等の付着物があったため、清掃依頼を行った | | 基準点の清掃及び舗装面と段差が生じていたため、基準点の高さ調整を行い解消した |

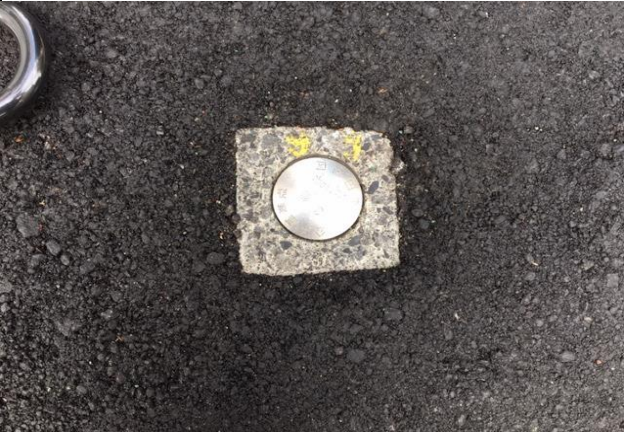
| | 修繕前（指摘時） | | 修繕後 |
|---|---|---|---|
| 基礎撤去 | | ⇒ | |

| | 修繕前（指摘時） | | 修繕後 |
|---|---|---|---|
| 内容 | 再設置時に根巻コンクリートを撤去しての復旧だったため、構造図通りに復旧するよう依頼を行った | | 撤去・再設置により根巻コンクリートの打設を行った |

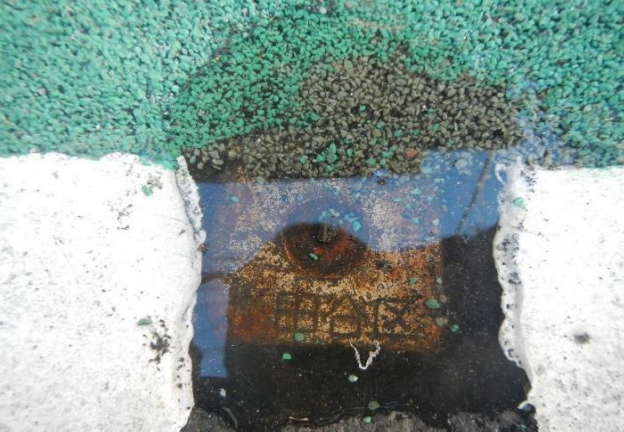
| | 修繕前（指摘時） | | 修繕後 |
|---|---|---|---|
| 高さ調整 | | ⇒ | |

| | 修繕前（指摘時） | | 修繕後 |
|---|---|---|---|
| 内容 | 公共基準点の高さ調整を行わなかったため、水がたまり維持管理上不適切なため高さ調整の依頼を行った | | 撤去・再設置により高さ調整を行った |

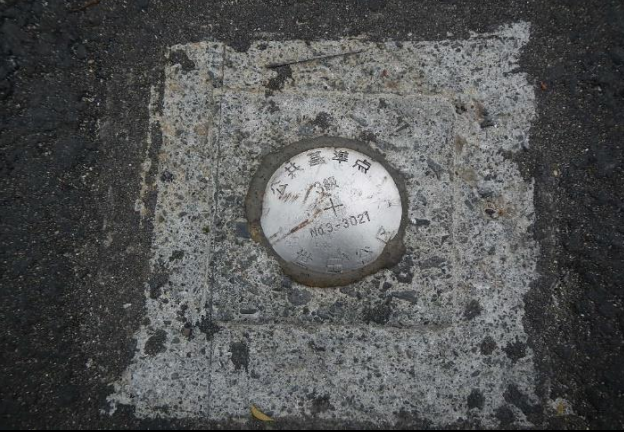
| | 修繕前（指摘時） | | 修繕後 |
|---|---|---|---|
| よごれ | | ⇒ | |

| | 修繕前（指摘時） | | 修繕後 |
|---|---|---|---|
| 内容 | 公共基準点によごれがあったため清掃依頼を行った | | |

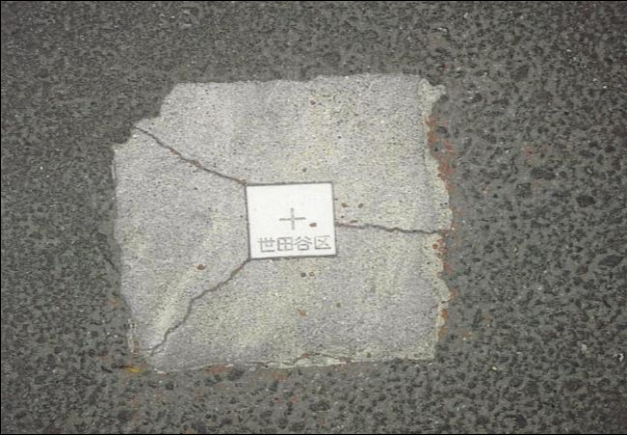
| | 修繕前（指摘時） | | 修繕後 |
|---|---|---|---|
| 基礎割れ | | ⇒ | |

| | 修繕前（指摘時） | | 修繕後 |
|---|---|---|---|
| 内容 | 養生不足又は品質管理が不十分などの原因で工事後すぐにクラックが入ったため、修繕の依頼を行った | | 撤去・再設置を行い、割れたモルタルを撤去して新たにモルタル又はコンクリートを打設してクラックを解消した |

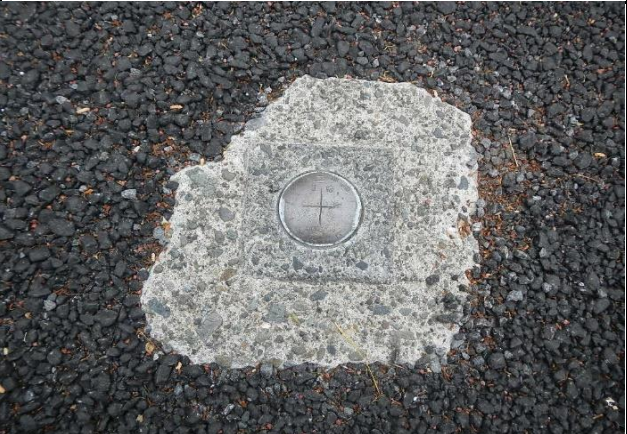
| | 修繕前（指摘時） | | 修繕後 |
|---|---|---|---|
| 舗装品質不足 | | ⇒ | |

| | 修繕前（指摘時） | | 修繕後 |
|---|---|---|---|
| 内容 | 公共基準点周辺で新設アスファルト舗装の骨材がはがれており、将来的に段差が発生する恐れがあったため修繕の依頼を行った | | 骨材の剥離を解消するために基準点回りのアスファルト舗装の修繕を行った |

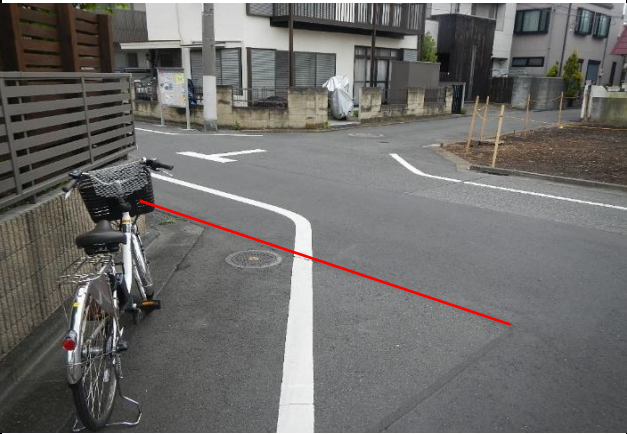
| | 修繕前（指摘時） | | 修繕後 |
|---|---|---|---|
| 未申請 | | ⇒ | |

| | 修繕前（指摘時） | | 修繕後 |
|---|---|---|---|
| 内容 | 赤ラインと基準点との距離が掘削底面から45°の角度に入っているため「付近施工」の届出が必要 | | |

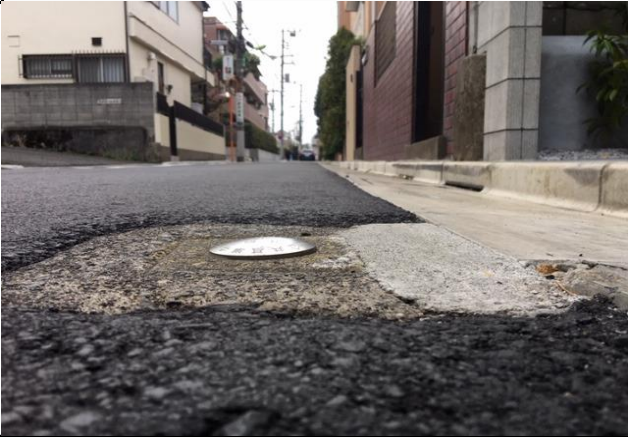
| 修繕前（指摘時） | | 修繕後 | |
|---|---|---|---|
| 簡易処置 | | ⇒ | |

| 修繕前（指摘時） | | 修繕後 | |
|---|---|---|---|
| | 内容<br>側溝との段差をモルタルで擦り付けており、上塗りのため簡単にはがれる恐れがあった | | 撤去・再設置を行い、基礎も構造図通りに施工することで段差を解消した |
