第4章 世田谷区によるがけ・擁壁等の調査

1. 調査の概要、調査結果

世田谷区では、がけ・擁壁等の安全対策を検討するための実態把握を目的として、平成27年9月から11月にかけて、がけ・擁壁等の現地調査を実施しました。現地調査は、区全域を対象とした全数調査ではなく、モデル地区を選定したサンプル調査としました。

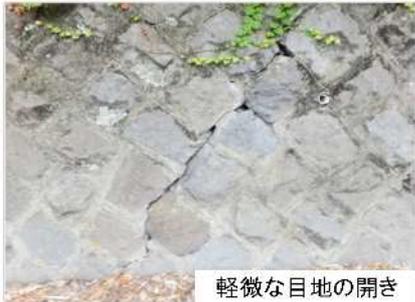
軽微な変状	大きな変状
亀裂	<p>○割れ幅の小さい目地の開きがある。 ○擁壁の表面にのみ入った亀裂がある。</p>

<p style="text-align: center;">軽微な目地の開き</p>	<p>○亀裂や目地が大きく開いている。 ○亀裂の左右でずれが生じている。</p>

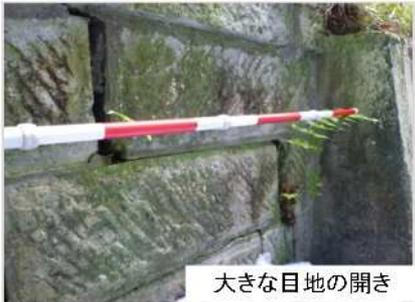
<p style="text-align: center;">大きな目地の開き</p>
ふくらみ	<p>○擁壁面の一部がややふくらんでいる。</p>

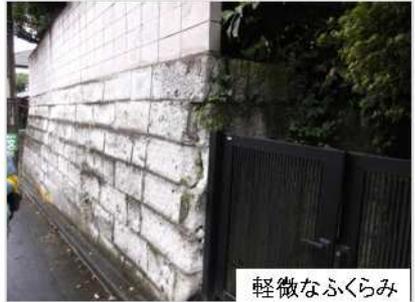
<p style="text-align: center;">軽微なふくらみ</p>	<p>○擁壁面が大きくふくらんでいる。 ○ふくらみで積石が抜け落ちている。</p>

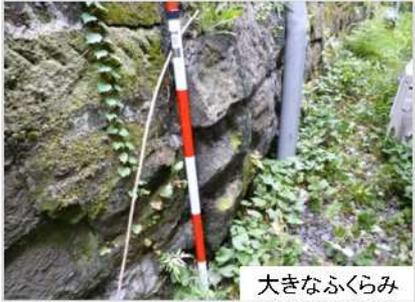
<p style="text-align: center;">大きなふくらみ</p>
傾斜	<p>○擁壁面がやや傾斜している。</p>

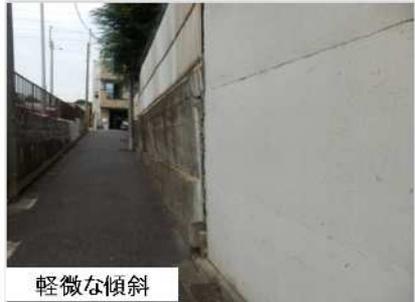
<p style="text-align: center;">軽微な傾斜</p>	<p>○擁壁面が著しく傾斜している。 ○傾斜により擁壁面が折損している。</p> <p style="text-align: center;">著しい傾斜</p>
