平成26年度合同点検 通学路対策箇所図 [喜多見小学校通学区域]

< 点検実施、対策検討メンバー >

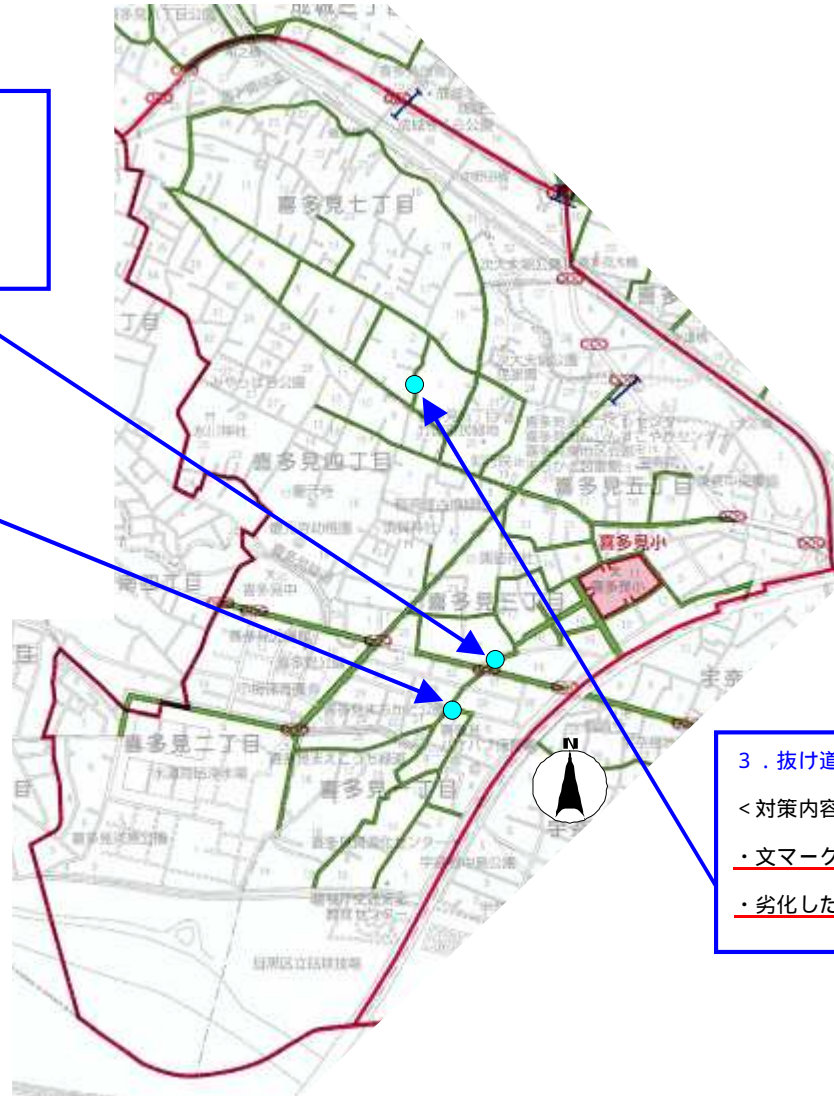
1. 見通しが悪く、カーブ危険

2. 児童が多く、車通り多く危険

3. 抜け道になっていて、特に登校時の通行量が多く危険

- ・ 文マークの設置【世田谷区教育委員会事務局】
- ・ 劣化した注意喚起標示幕の撤去【世田谷区砧土木管理事務所】

- ・ 横断歩道設置【成城警察署】
