下北沢小学校

令和2年度通学路合同点検実施結果 箇所図

通学路合同点検実施日時：令和2年12月4日（金） 午後3時～

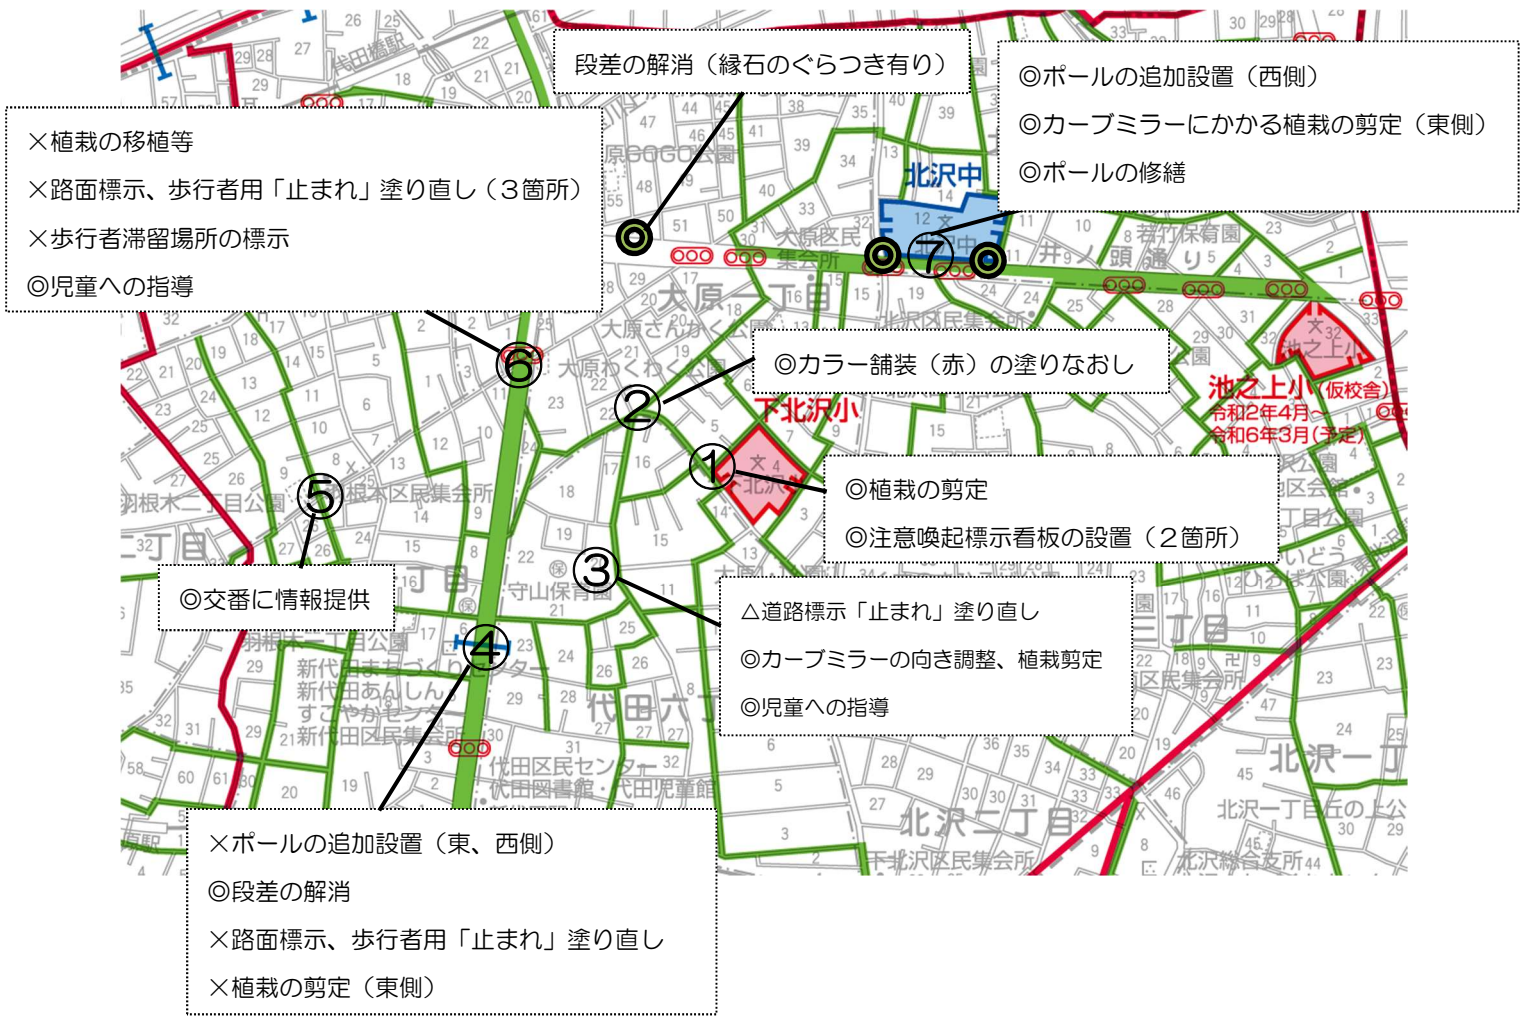
65	下北沢小学校	12月4日	金	15:00		
点検 No	点検箇所	点検理由	対策方針			
			検討先	対策案	検討状況等	
					検討状況	実施時期/実施不可理由/備考等
1	下北沢小学校正門横角（T字交差点）	自転車の飛び出しによる、出会いがしらの事故が危険である。	教育、学校	学校敷地内の南西角の植栽を剪定し、見通しを改善	実施済	
			北沢土木管理事務所	注意喚起標示幕（出会いがしら注意など）を2本（上記の植栽の選定ができた場合は、1本）	実施済	
2	五差路	変則的な5差路で見通しが悪く、自動車、自転車の交通量が多い。 通学で利用する児童も多く、朝夕は特に危険である。	北沢土木管理事務所	カラー舗装（赤）の塗り直し	実施済	
3	まもりやまテラスへ行く道	勾配があり、坂道を下りてくる際、出会いがしらが危ない。子どもたちは、坂を走って下りてくることもある。	北沢警察署	道路標示「止まれ」の塗り直し	実施予定	令和3年度中に実施予定。
		勾配があり、坂道を下りてくる際、出会いがしらが危ない。子どもたちは、坂を走って下りてくることもある。	学校	子供たちの指導	実施済	
		勾配があり、坂道を下りてくる際、出会いがしらが危ない。子どもたちは、坂を走って下りてくることもある。	北沢土木管理事務所	カーブミラーの向き調整、カーブミラーにかかる植栽の剪定	実施済	
4	代田まちづくりセンター前歩道橋	下りてきた時の道が狭く、自転車も危険 シルバーさんの立ち位置がおかしい時あり。	東京都第二建設事務所	ポールの追加設置（東側、西側）	実施不可	すでに「飛び出し注意」表示のあるポストコーンが設置済みのため、再追加となると道路の幅員が狭くなるため実施不可。
			東京都第二建設事務所	植栽が植えていた場所が、現状に復していないため段差となり危険（西側）	実施済	
			東京都第二建設事務所	路面標示、歩行者用「止まれ」の設置（西側）	実施済	
			東京都第二建設事務所	植栽の剪定（東側）	実施不可	区民からの反対意見が出るため実施不可。

5	羽根木通り交番近くの道 (羽根木2-8-1 近辺)	環七からの抜け道。車道が狭く、車もスピードをだしている。横断歩道に入っているのに車は停止しない。交番にいてほしい時にお巡りさんがいない。	北沢警察署	交番に情報を提供する	実施済	
6	環七羽根木通り交差点	車道通行中の自転車が赤信号になると急に歩道に入ってくるのでとても危ない。青信号になるのが遅く、信号待ちで多くの人が集まるが、滞留場所がない。 児童も青信号になったらすぐに横断しようとする。	東京都第二建設事務所	植栽を除き、代わりに柵を設置して、滞留部分を確保する	実施不可	環状七号線は緑の空間を削除せぬよう住民からの要望が多いため植栽の伐採は慎重に対応すべきであるため。
			東京都第二建設事務所	道路標示、自転車・歩行者用「止まれ」の塗り直し (3箇所)	実施済	
			東京都第二建設事務所	路面に滞留場所を示す箇所を表示する	実施不可	児童の滞留場所を作ると危険になるため実施不可。
			学校・PTA	児童への指導	実施済	
7	井の頭通り、北沢中周り	自転車の通行、飛び出しと出会い頭が危険。 5丁目の12と11の間の井の頭通りに入る道がとても危ない。	東京都第二建設事務所	ポールを設置(北沢中学校西側)	実施済	
			東京都第二建設事務所	カーブミラーに植栽がかかるため、植栽の剪定(北沢中学校東側)	実施済	
			東京都第二建設事務所	ポールの修繕(北沢中学校東側)	実施済
