第3回 東京外環トンネル施工等検討委員会 有識者委員会

地表面陥没箇所周辺の地盤調査で確認された地中の空洞について

令和2年 11月 5日

東日本高速道路株式会社関東支社東京外環工事事務所
鹿島・前田・三井住友・鉄建・西武特定建設工事共同企業体

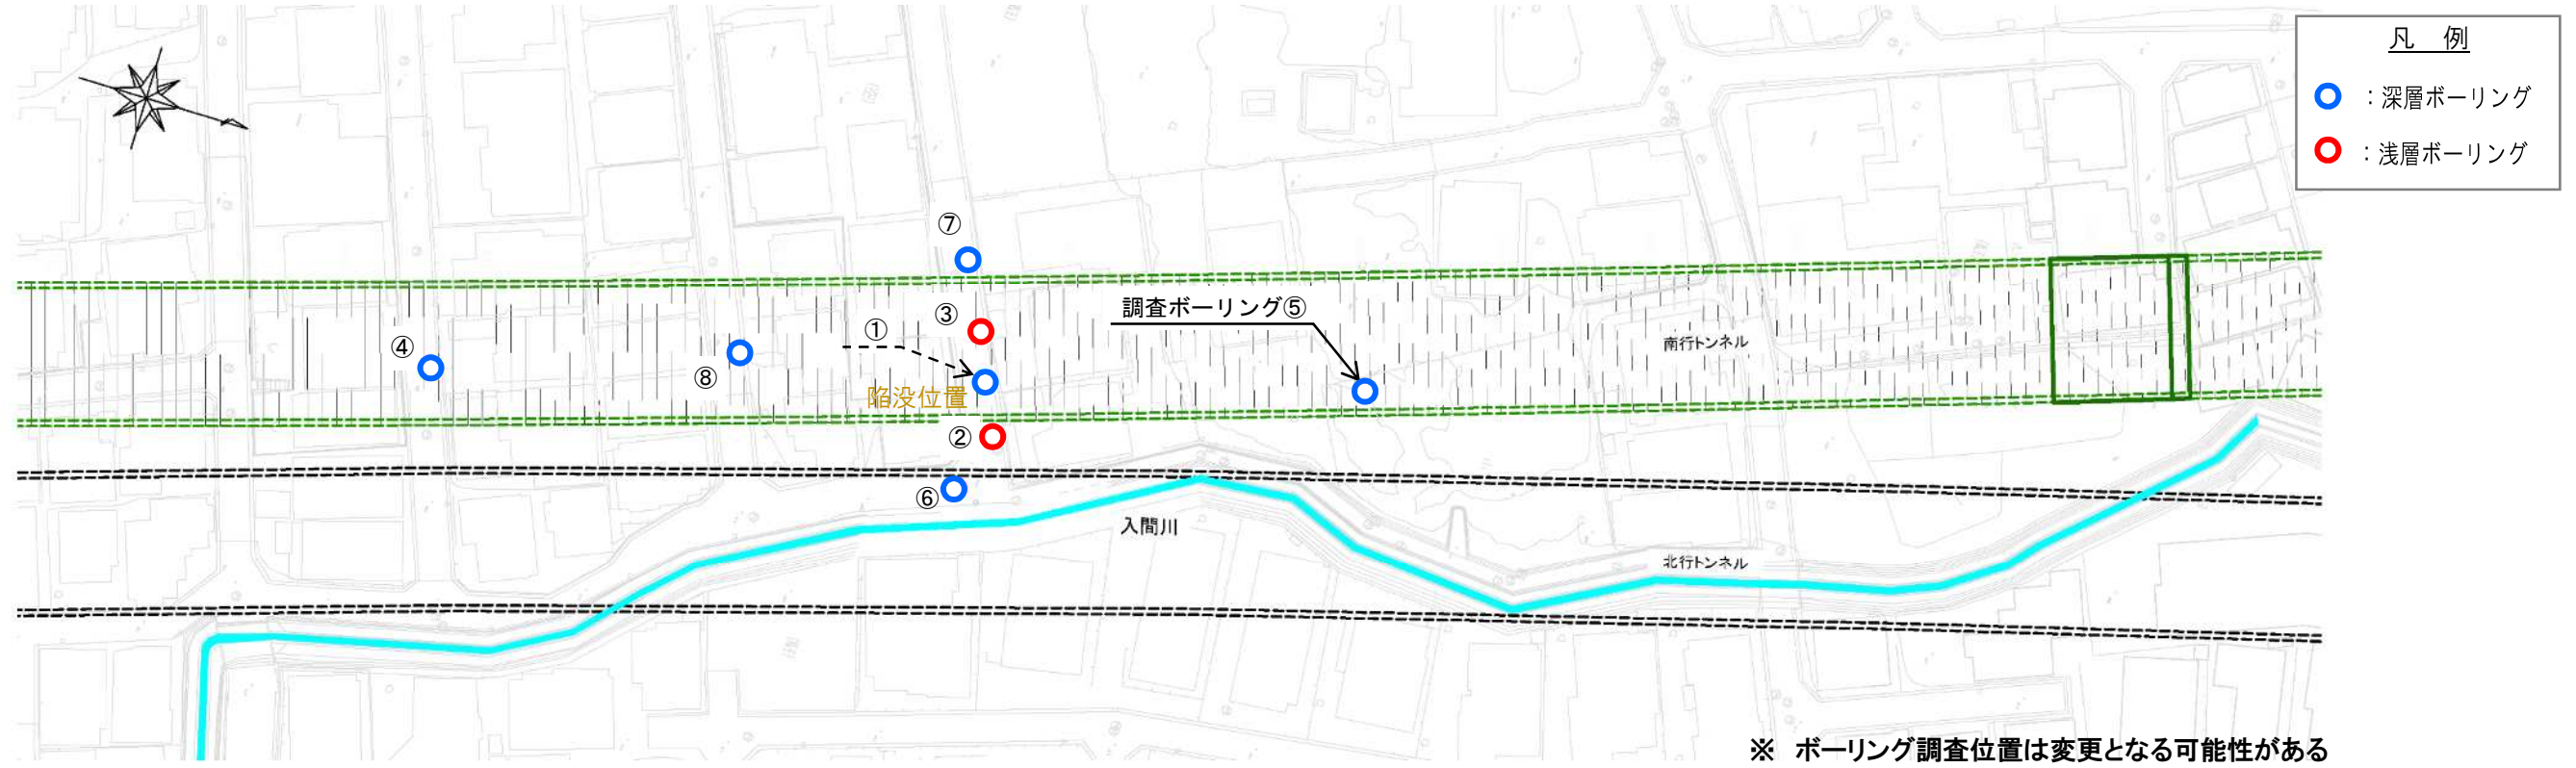
① 位置図

令和2年10月18日に発生した陥没事象の原因究明のために実施していたボーリング調査中に、下図の調査ボーリング⑤において、地表からの深度約5mの位置に空洞の可能性を確認した(令和2年11月2日)。

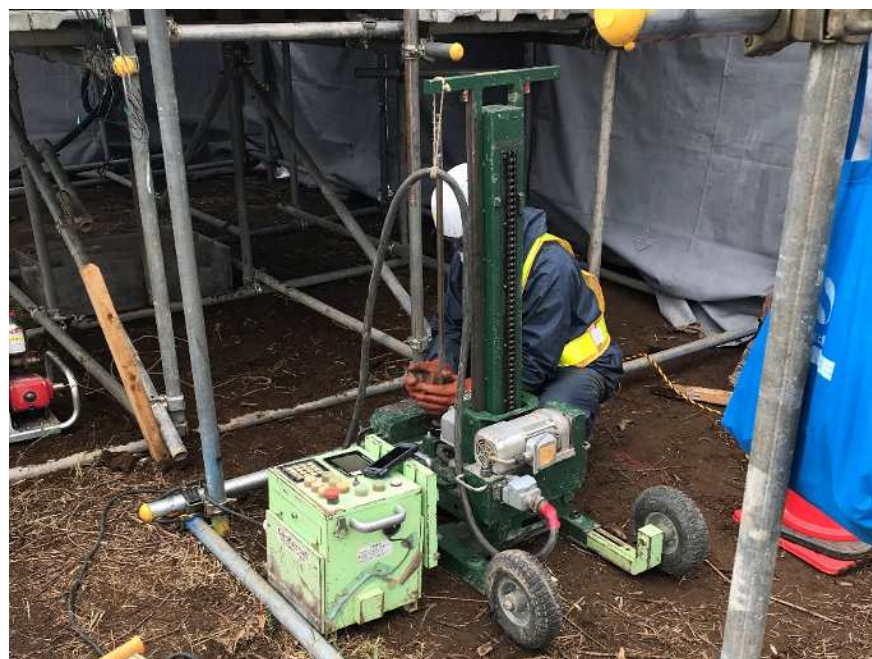
写真1 半自動式SWS試験

地表からの深度約 2.5 m以深を貫通できず、硬質粘土層の存在を確認

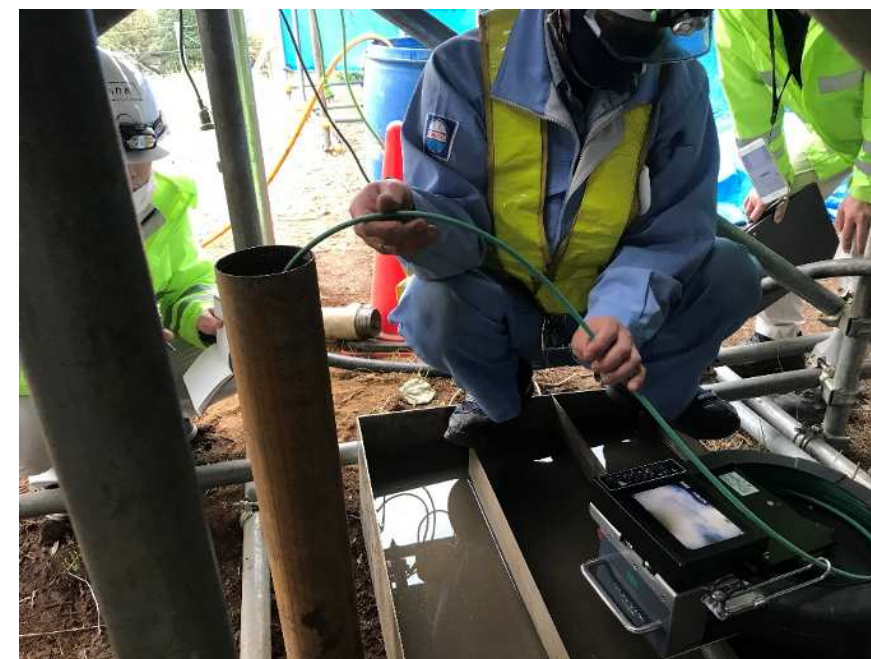
写真2 ポアホールカメラ観察

地下水の存在を確認

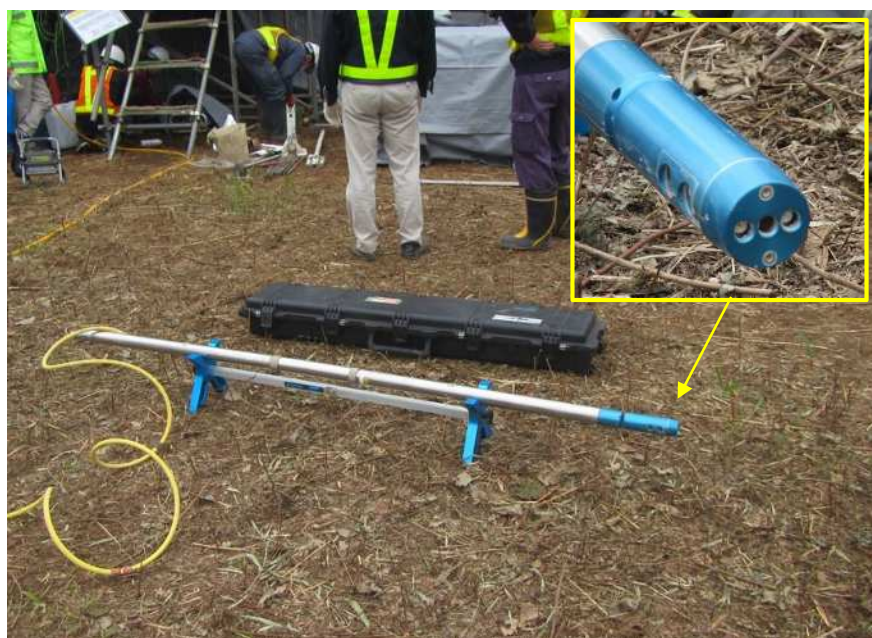
写真3 3Dレーザースキャニング装置

レーザースキャニングで空洞の形状大きさを確認

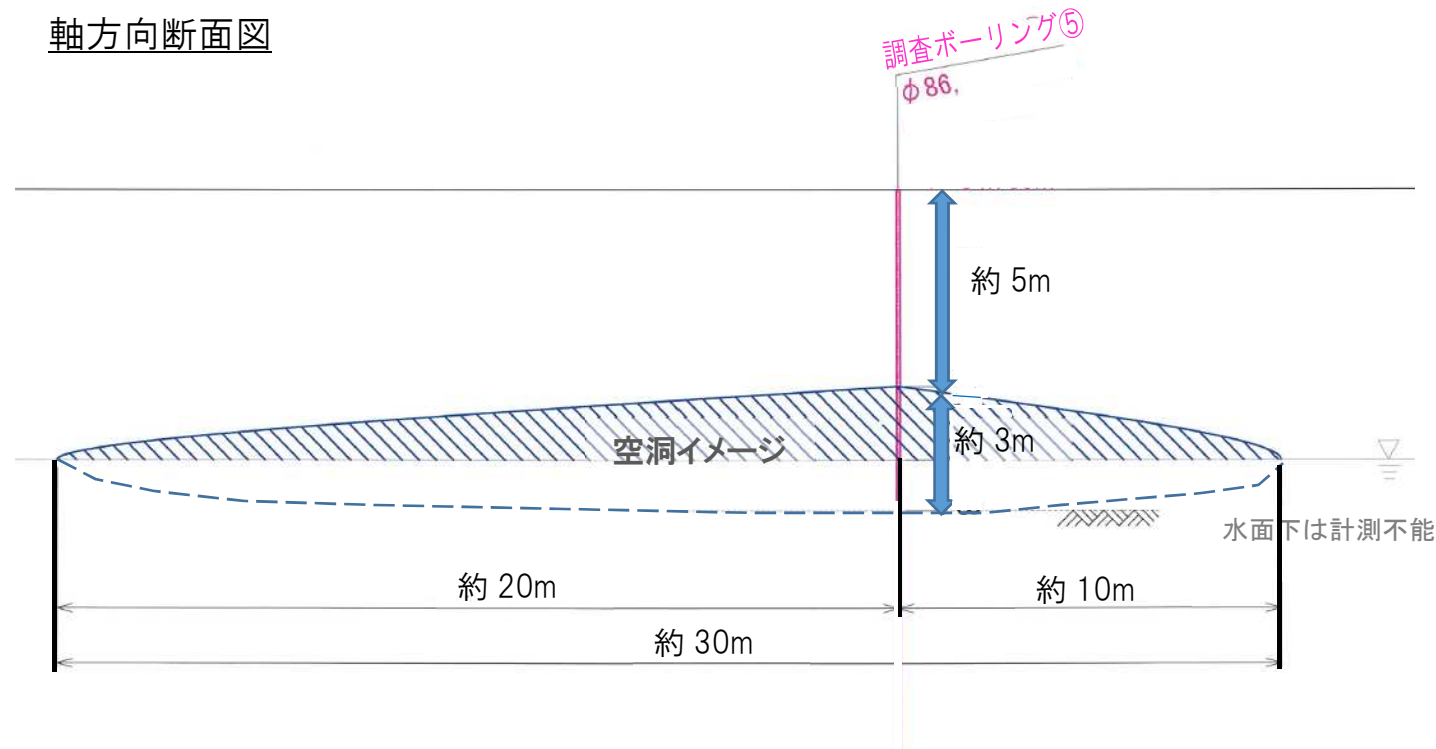
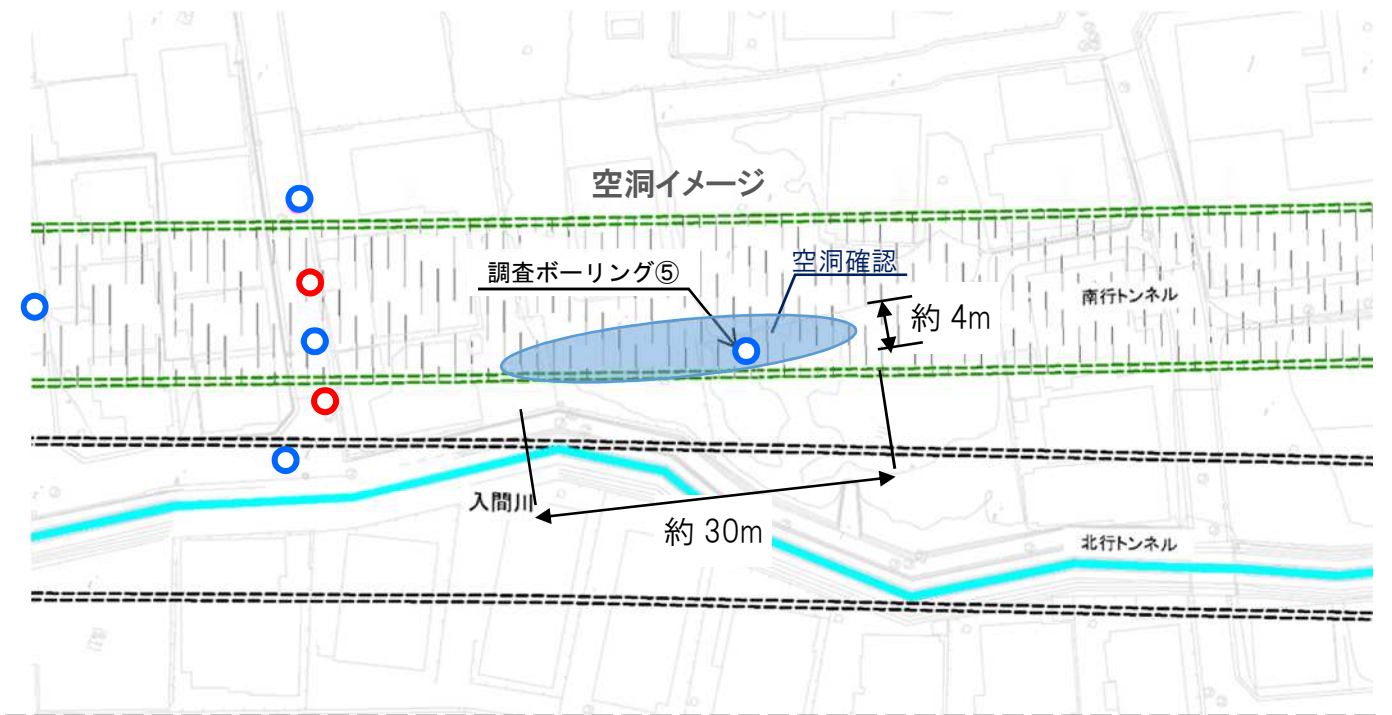
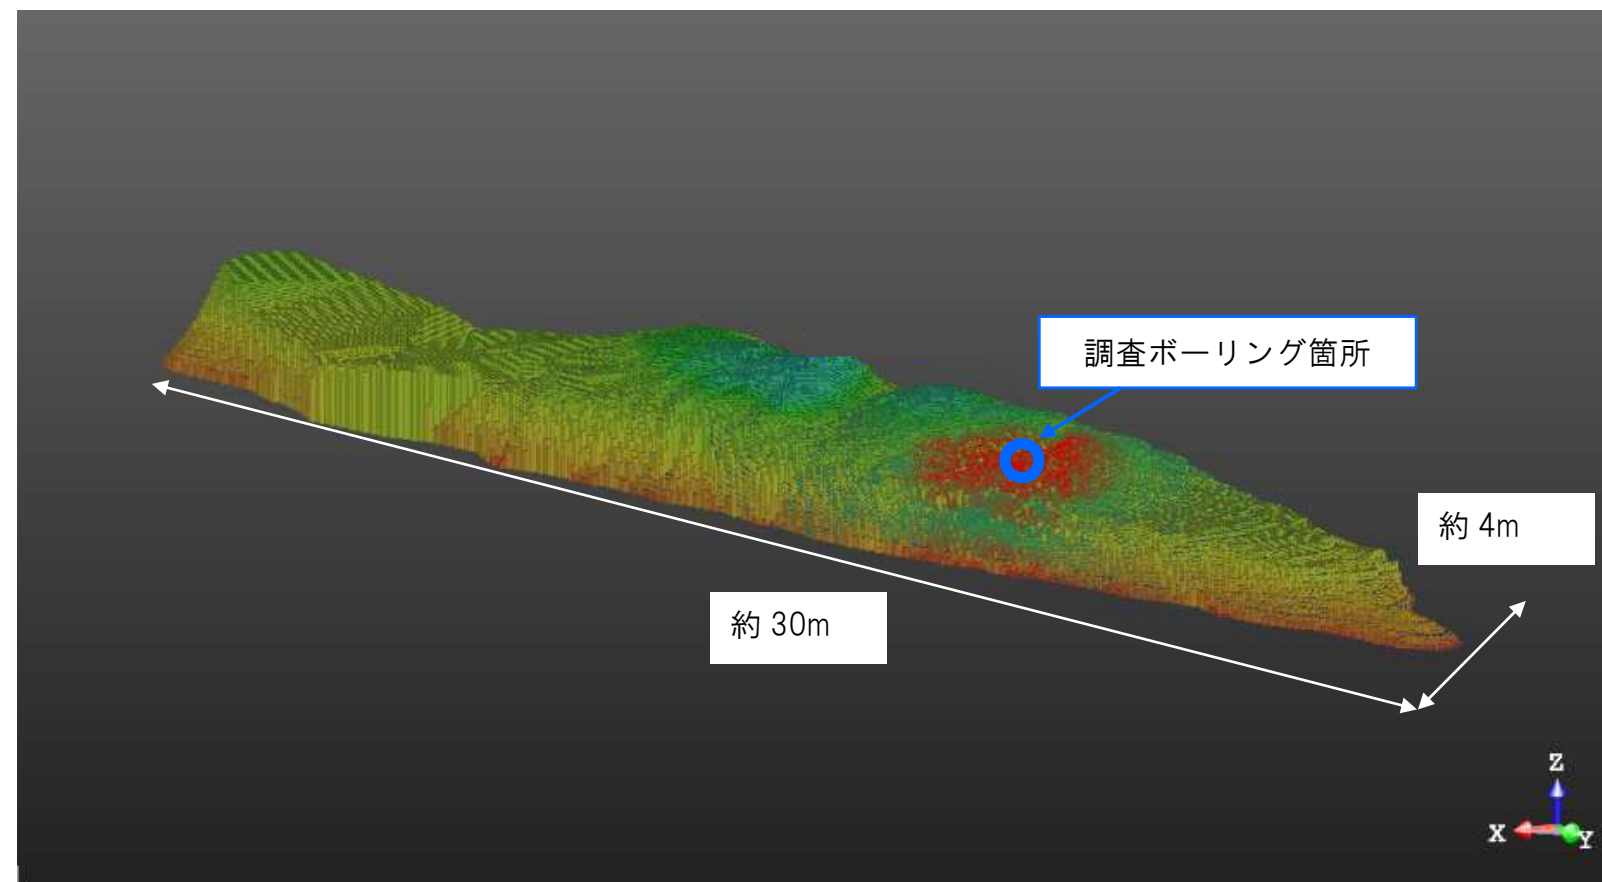
3D レーザースキャナーによる空洞計測の結果、空洞深度約5m、幅約4m×長さ約30m、厚さ約3mの空洞を確認した。

- 今回の空洞の状況・大きさから、直ちに地表面に変状を及ぼすものではなく、緊急的な対応は必要ないが、空洞は早期に充填することが望ましいことを確認した。
- 今回のように空洞があった場合に留意すべき点は空洞深度と幅と地下水であり、空洞を確認した際は、これらの状況を速やかに調査したうえで、緊急的な措置の必要性や対策工事の内容を判断することを確認した。
- 陥没や空洞が発生した要因を把握するため、シールドトンネルの掘進データの確認に加え、地形、地質、地下水、並びに河川との関係についても調査するとともに、早急に原因究明を行うことを確認した。
- また、現在進めている空洞調査を速やかに実施するとともに、必要に応じて更に空洞調査を実施することを確認した。
- 引き続き、陥没箇所、空洞確認箇所およびその周辺の監視を重点的に行うとともに、周辺住民からの問合せ等に対し適切に対応することを確認した。

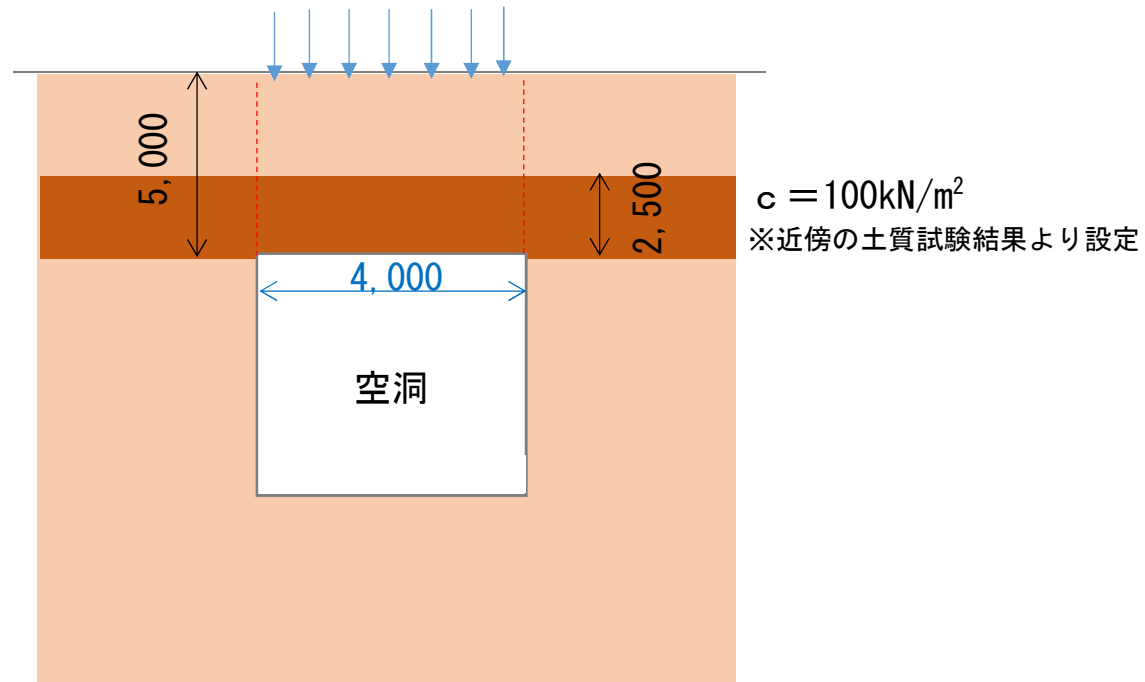
空洞上部の土砂粘着力から算定される地耐力としては、安全率を3とした場合、 11.7kN/m^2 程度であると推定される。

ボーリング調査およびスウェーデン式サウンディング試験より、地表からの深度約 2.5m から 5m の位置において硬質な粘土層の存在が確認された。そのため、2.5m 程度の硬質な粘土層に対して、空洞短辺方向の2面せん断による抵抗力を算定する。

$$\text{抵抗力 } 100\text{kN/m}^2 \times 2.5\text{m} \times 2\text{面} = 500\text{kN/m}$$

$$\text{自重 } (\gamma=1.8)\text{を控除すると } 18\text{kN/m}^3 \times 5.0\text{m} \times 4.0\text{m} = 360\text{kN/m}$$

$$\text{上載荷重限界 } 500\text{kN/m} - 360\text{kN/m} = 140\text{kN/m}$$

$$\text{限界荷重 } q = 140\text{kN/m} \div 4.0\text{m} = 35\text{kN/m}^2$$

$$\text{安全率3とすると、} q_a = 35\text{kN/m}^2 \div 3 = 11.7\text{kN/m}^2$$

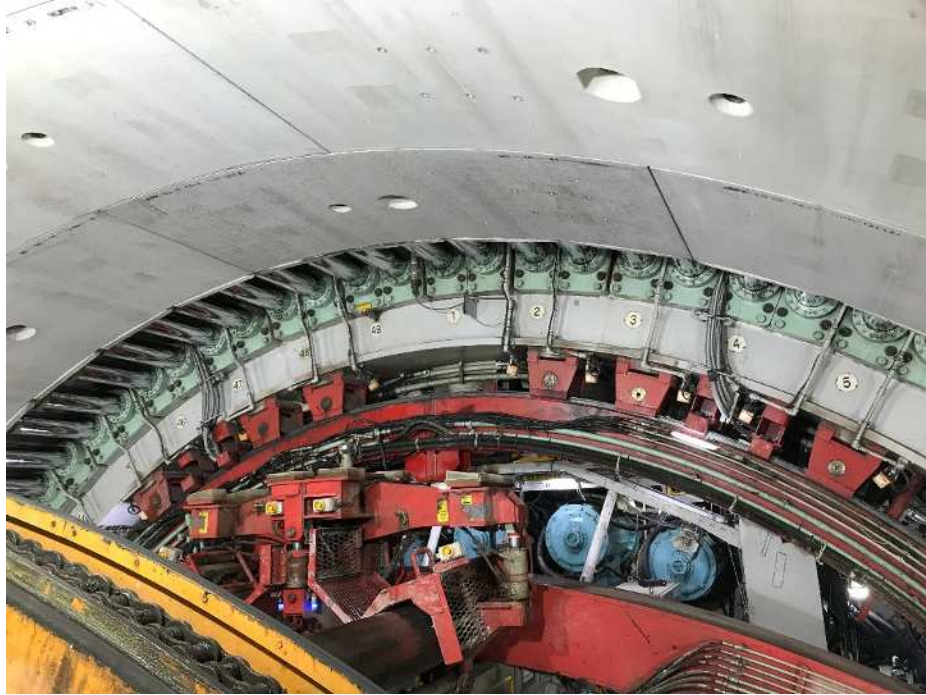
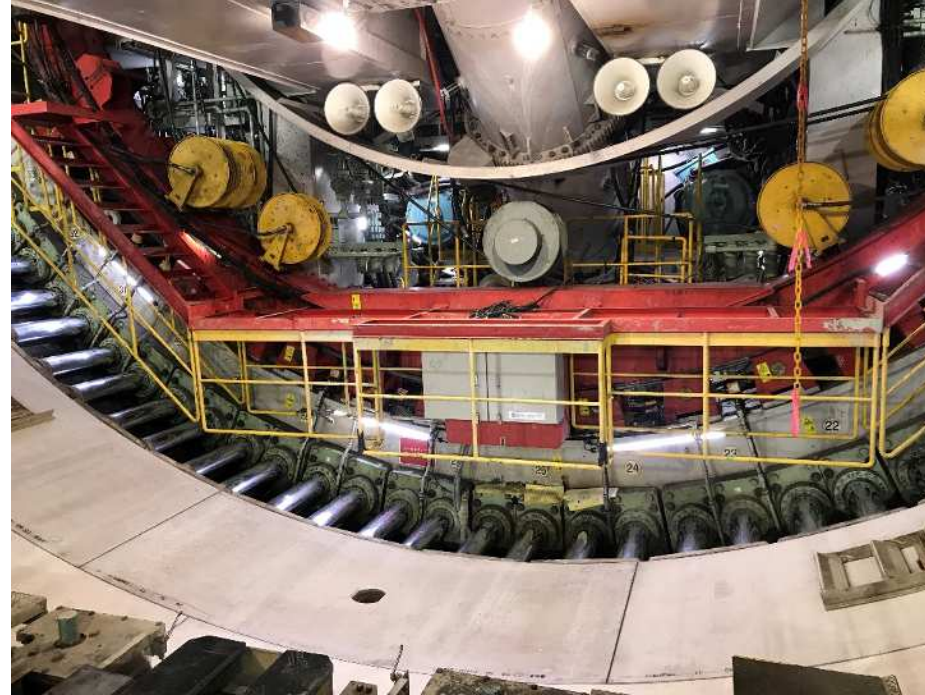
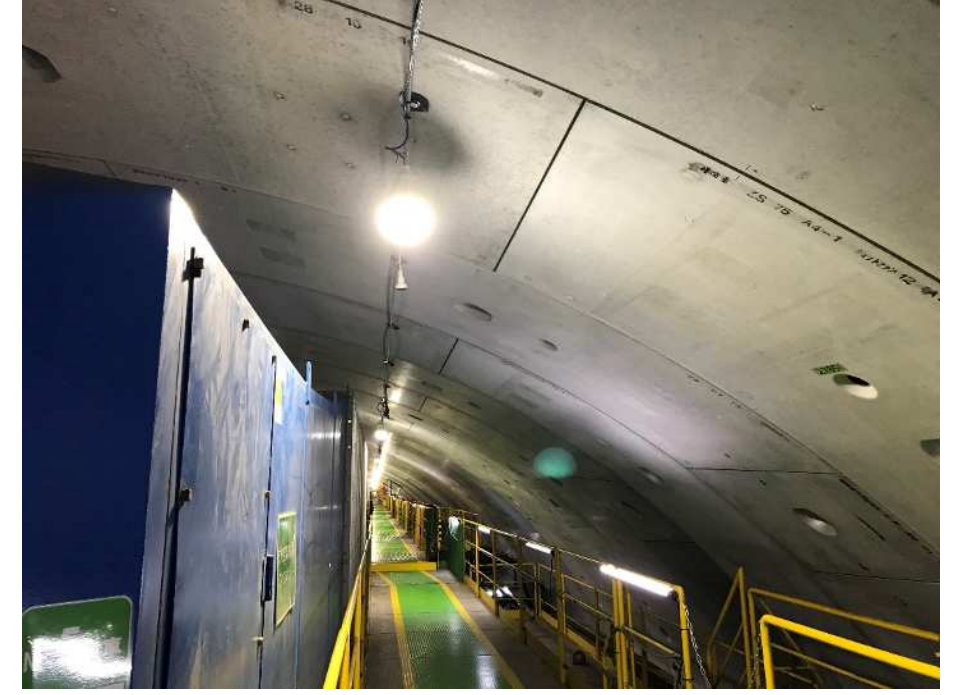
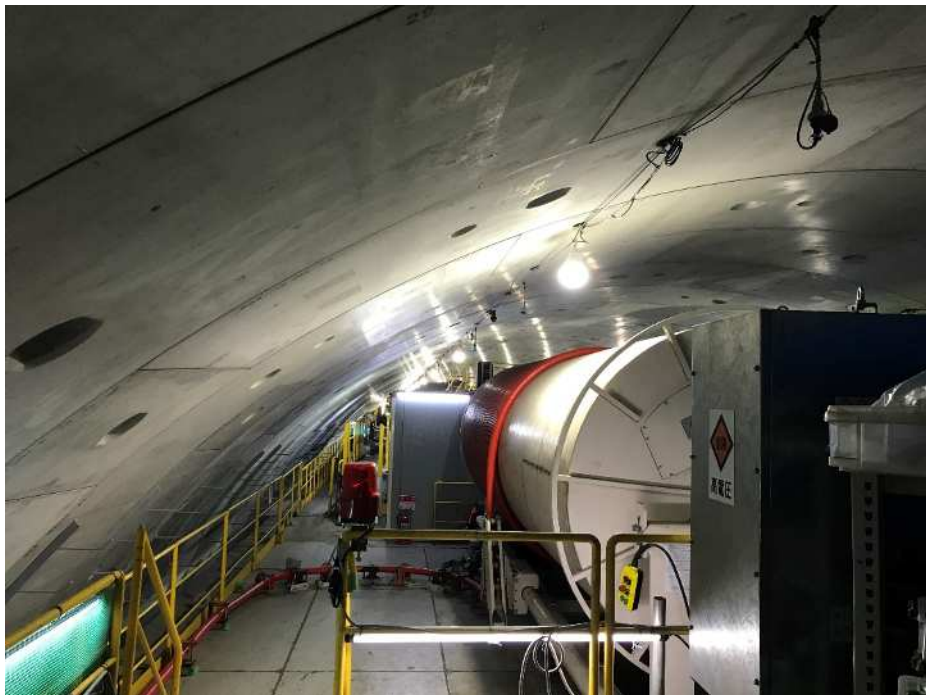
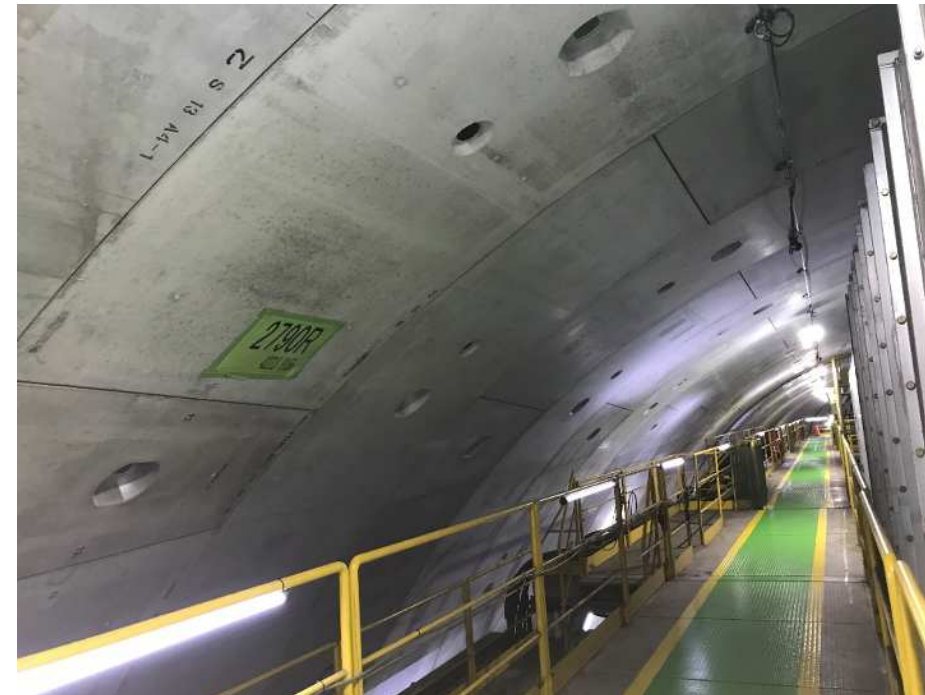
掘進を行った区間のトンネル坑内にセグメントのひび割れ・漏水などは発生していないことを確認した。
