東京外かく環状道路（関越～東名）本線シールドトンネル工事現場付近において
発生した地表面陥没事象等の経過報告について

東京外かく環状道路工事現場付近での
地表面陥没事象の調査状況のご説明について

東日本高速道路(株) 関東支社 東京外環工事事務所

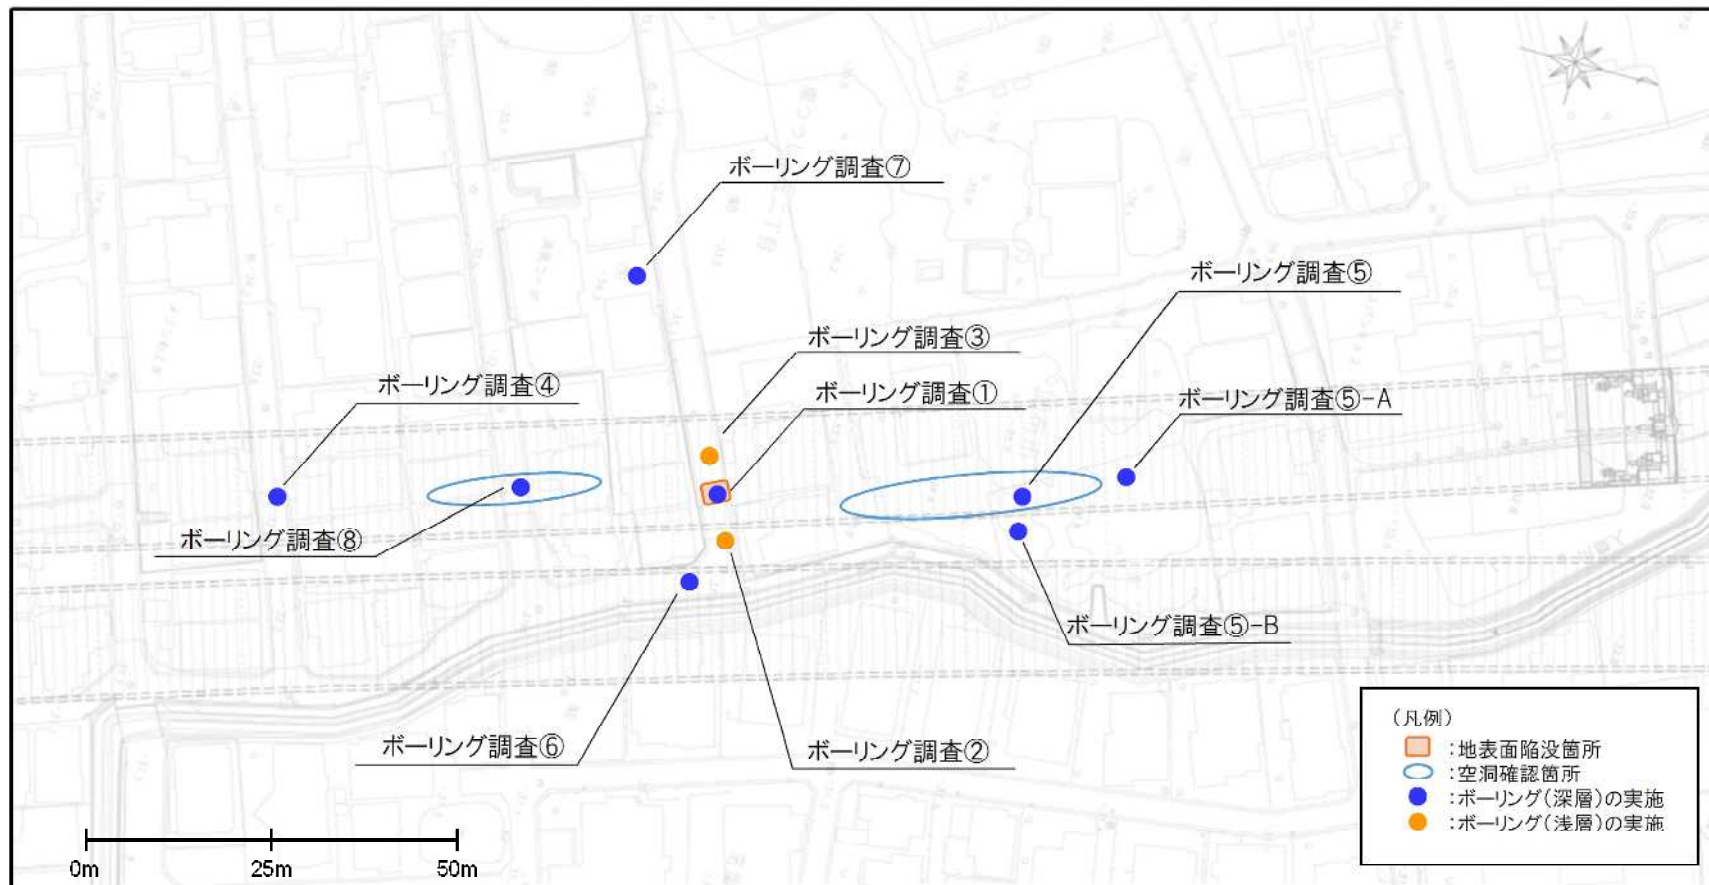
■地盤状況の調査(陥没箇所周辺)

※地盤状況等により、ボーリング調査内容は変更する場合があります。
※ボーリング⑤⑧以外では、空洞は確認されていない。
