# ①調査の状況(中間報告) [路面空洞調査状況]

## ①調査の状況(中間報告) [調査状況のまとめ]

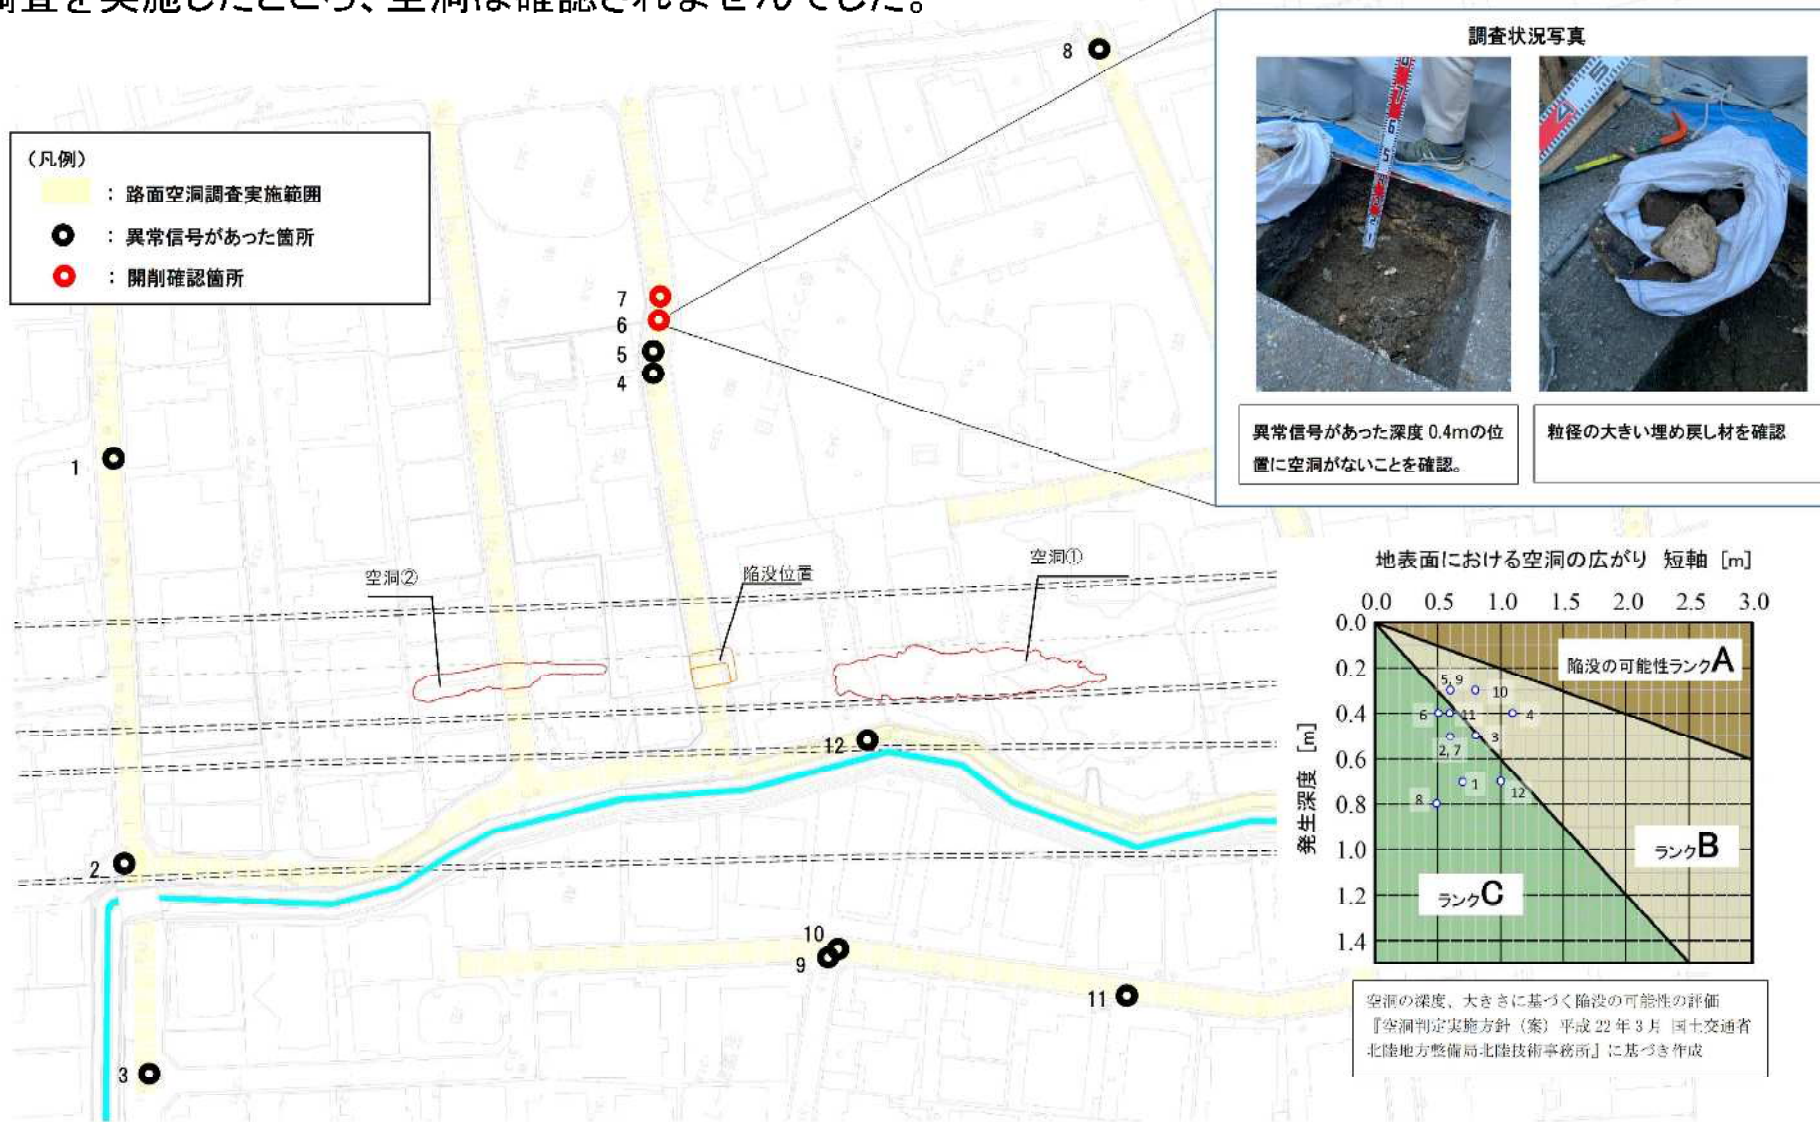
・陥没・空洞箇所周辺の路面空洞調査を実施し、下図の位置に異常信号がある箇所を確認したものの、いずれも陥没の可能性ランクAに分類される箇所は確認されませんでした。また、2箇所について、開削調査を実施したところ、空洞は確認されませんでした。

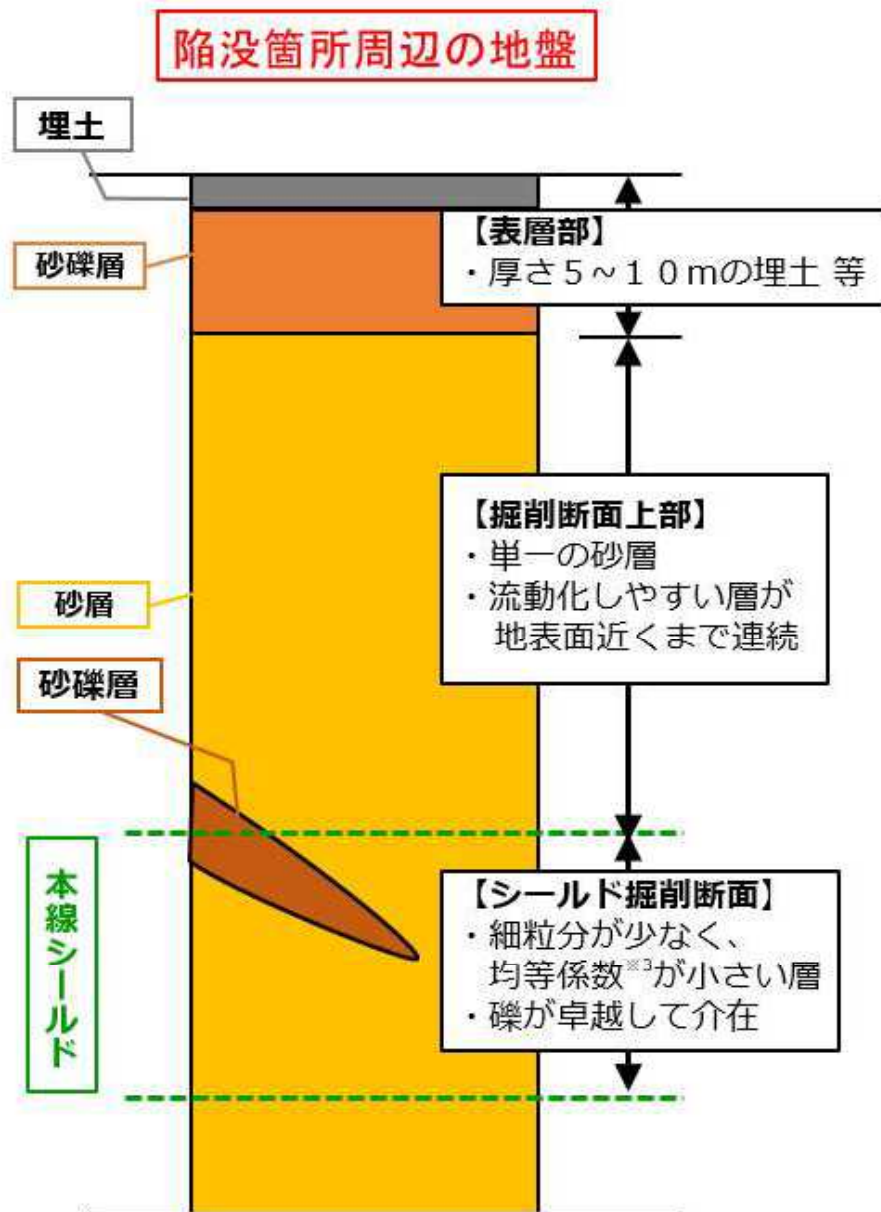
## ②地盤の特性 [施工(地盤条件まとめ)]

他の掘削区間と比較し、

- ・層厚が薄い

- ・トンネル掘削による地山への影響が地表面まで、伝搬しやすい

- ・礫が卓越し、細粒分※1が少なく、地山の塑性流動性※2・止水性の確保が困難であり、「特殊な地盤条件」下での施工であった

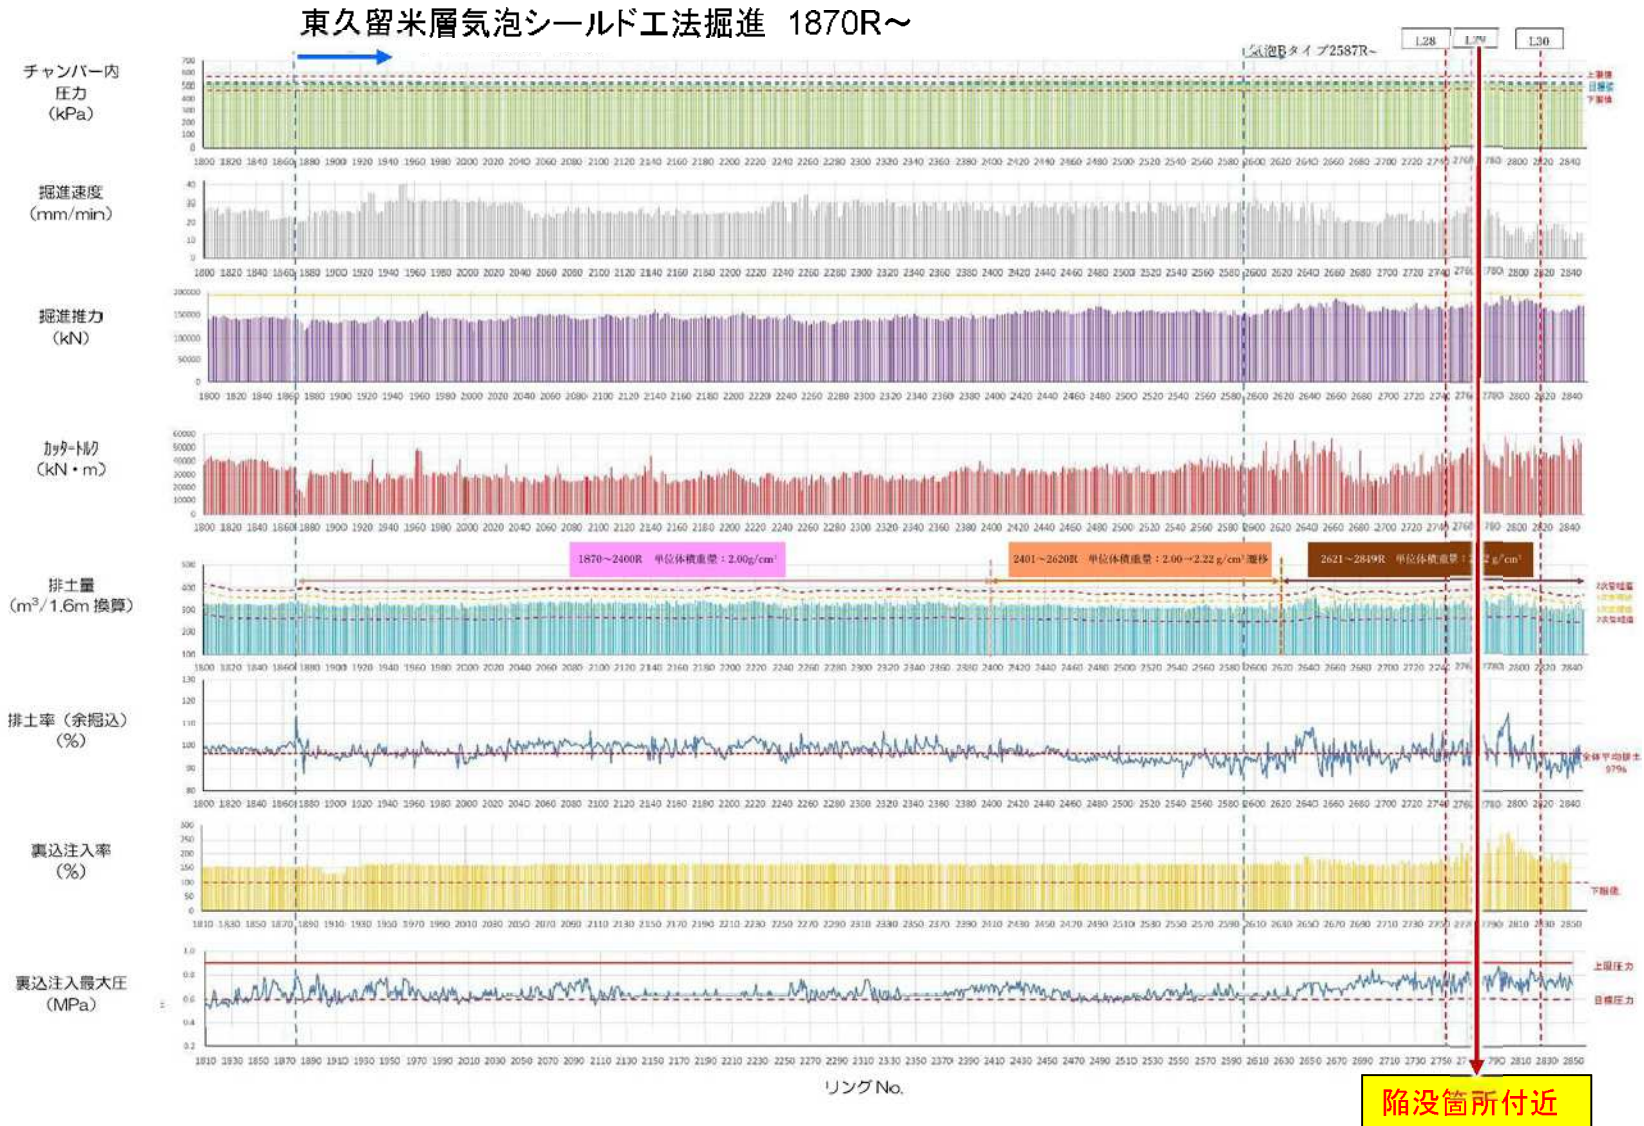
### ③ 施工データ[シールド掘進データ]

- ・全区間を通して概ね管理値以内で施工していますが、陥没箇所付近では排土量が多くなっている箇所が見られます。

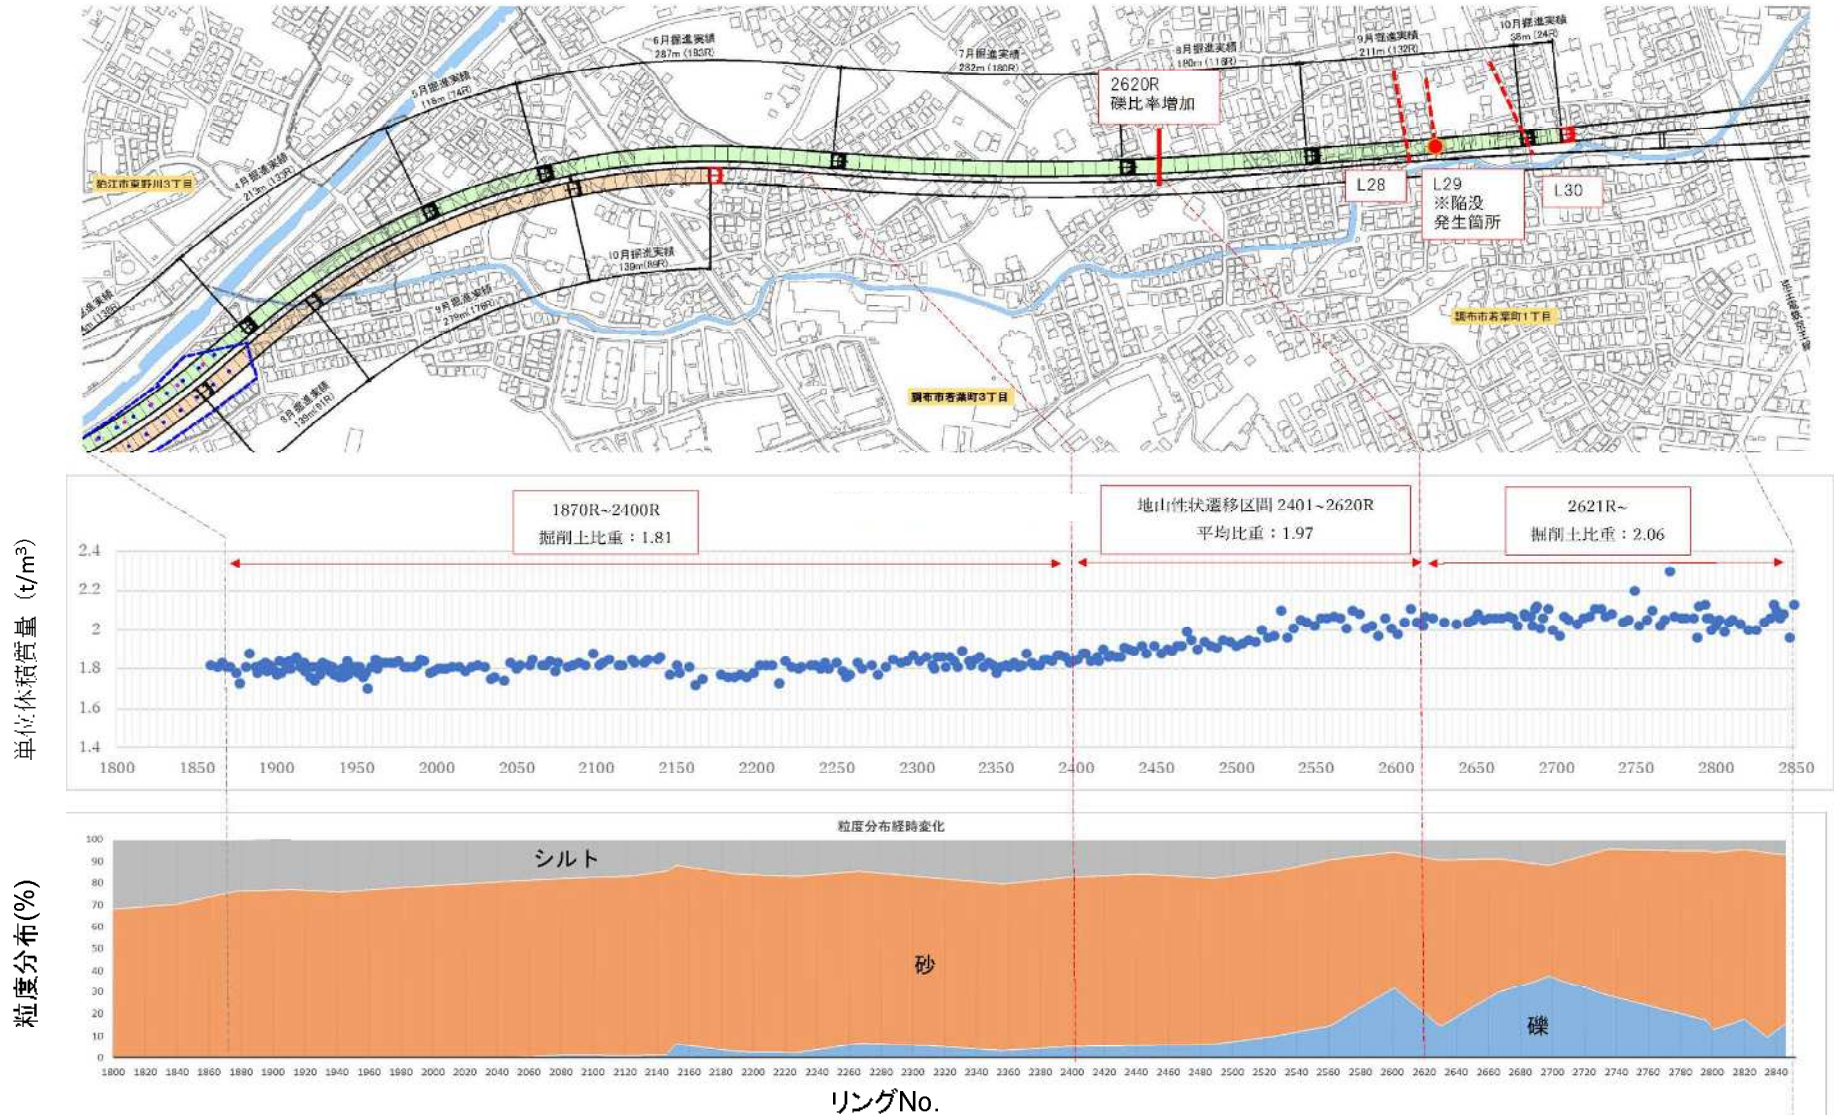
### ③ 施工データ [掘進区間の地盤]

- 掘進に伴いシルト分が減り、礫分が増加しています。

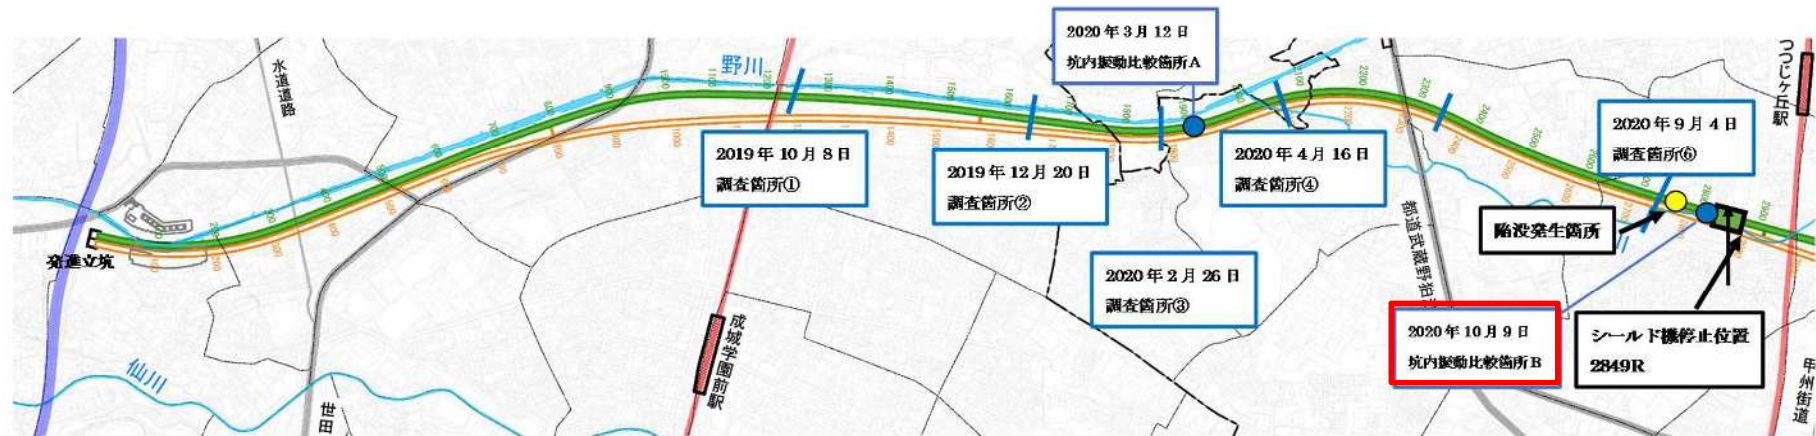
### ③施工データ[振動計測結果]

・陥没箇所周辺はシールド掘進の振動が地上に伝達しやすい地盤であったと考えられます。

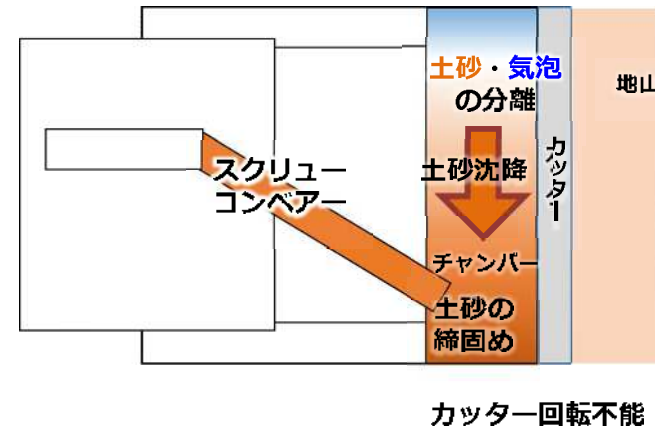
## ③翌朝（掘進休止後）

▶ チャンバー内の土砂・気泡が分離、土砂沈降および締固まりが発生  
⇒カッター回転不能に
