東京外かく環状道路（関越～東名）本線シールドトンネル工事現場付近において
発生した地表面陥没事象等の経過報告について

東京外かく環状道路工事現場付近での 地表面陥没事象の調査結果と補償の方針について

東日本高速道路(株) 関東支社 東京外環工事事務所

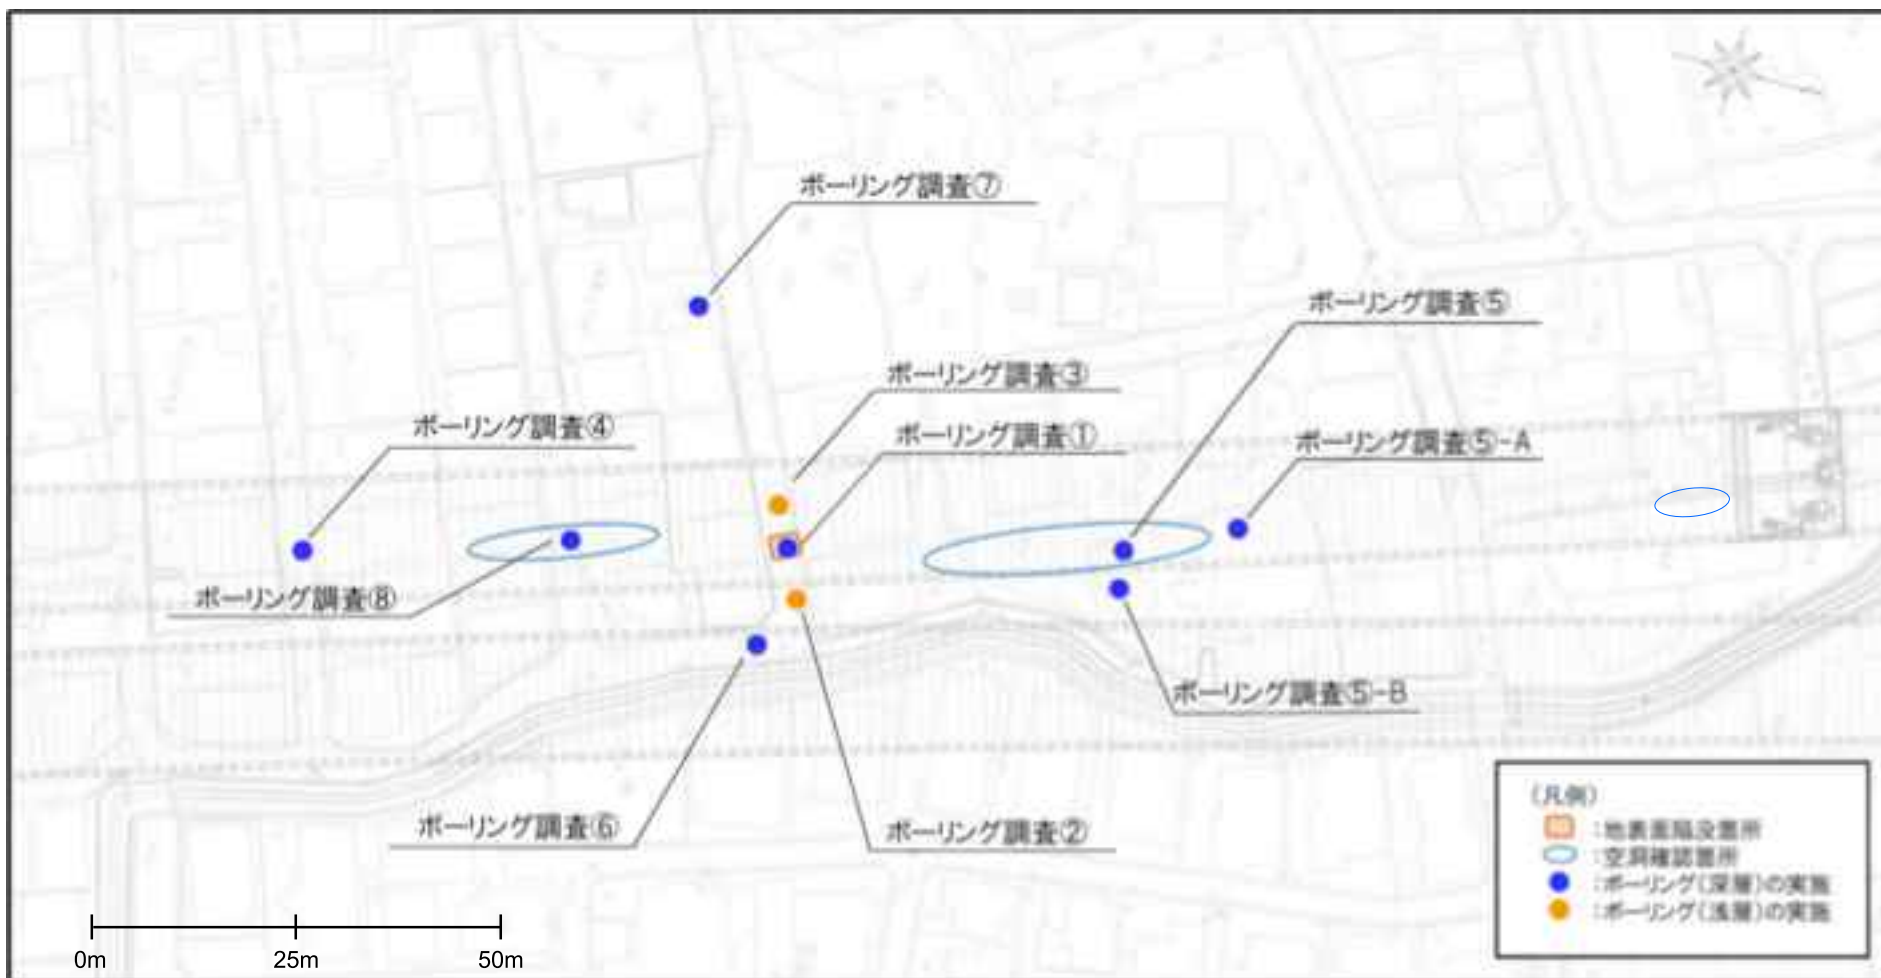
■地盤状況の調査(陥没箇所周辺)

※地盤状況等により、ボーリング調査内容は変更する場合があります。
※ボーリング⑤⑧以外では、空洞は確認されていない。

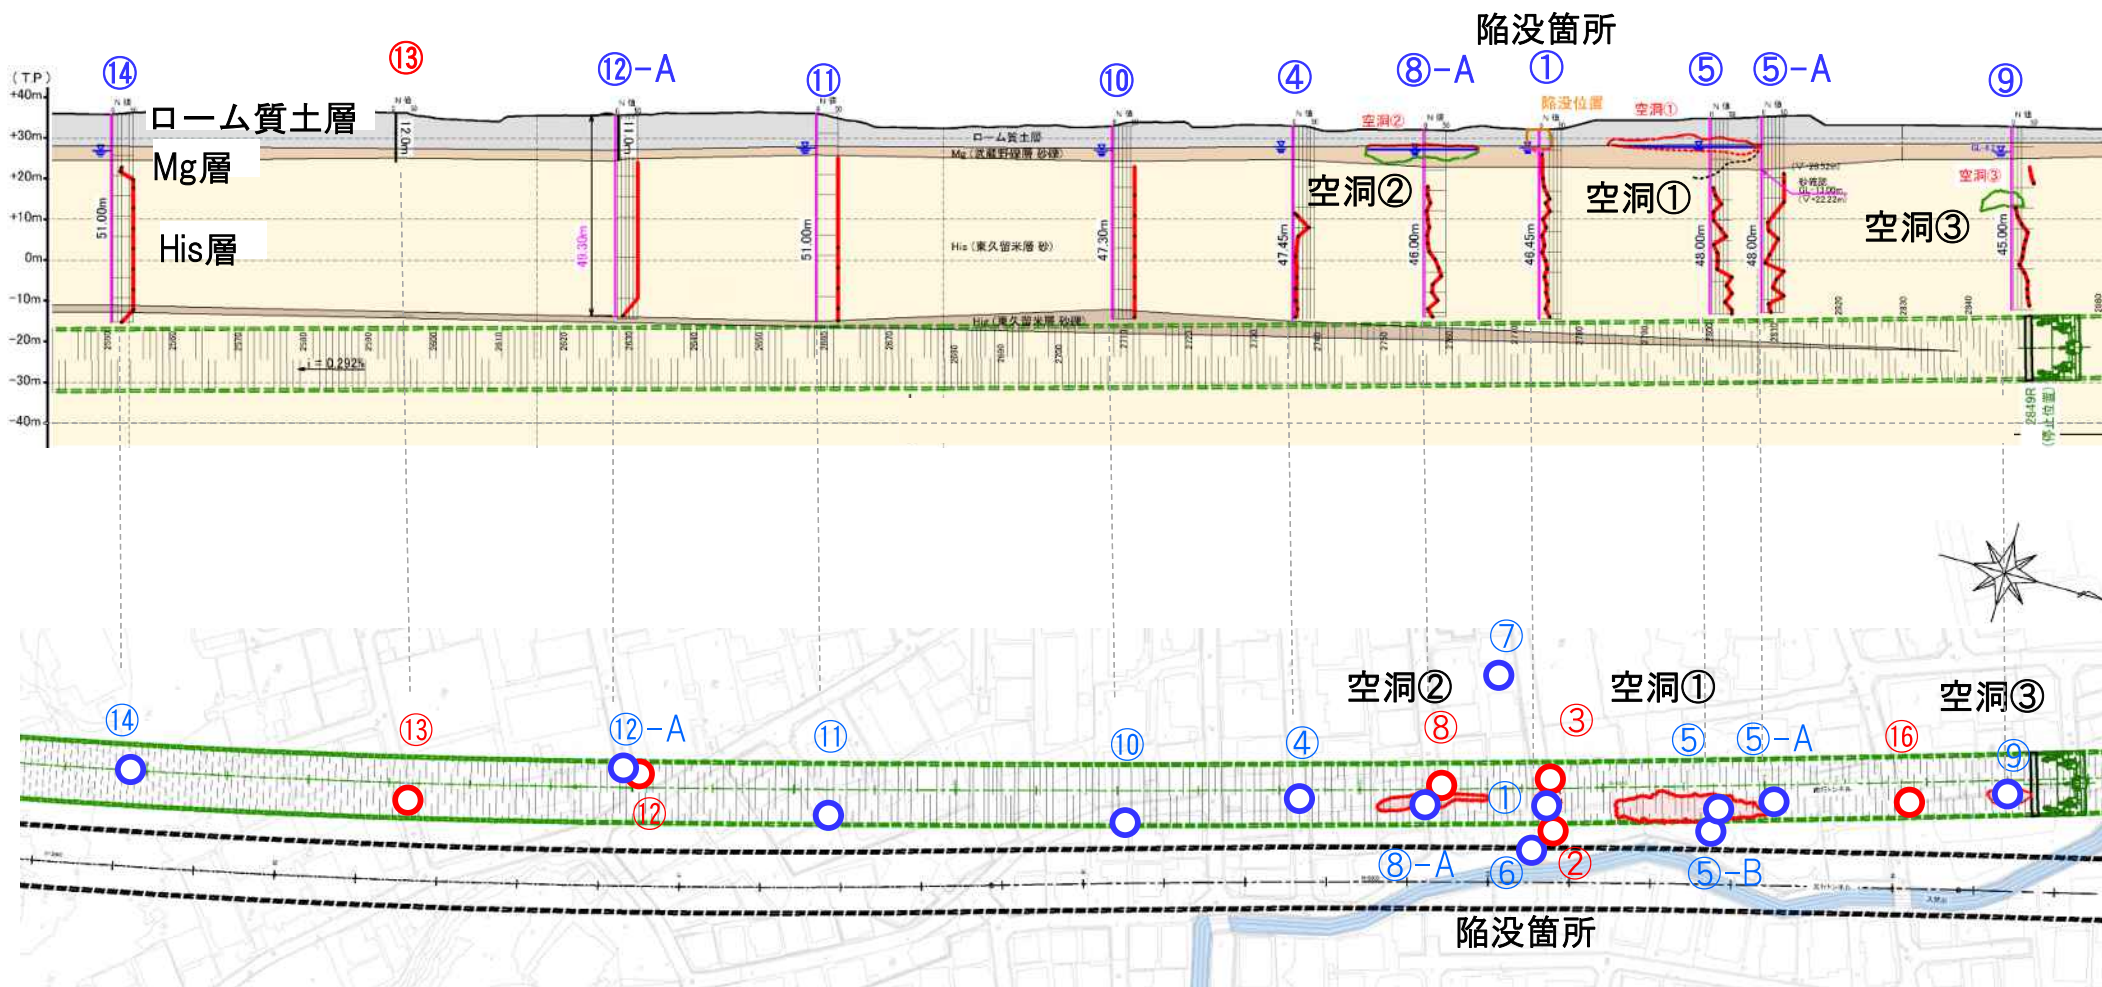
2. 調査結果 [エリアA(縦断方向)]

- ・トンネル縦断方向について、ボーリング④～⑨までの区間において地盤の緩みが確認されました。
- ・ボーリング④～⑭においては、地盤の緩みは確認されておられません。

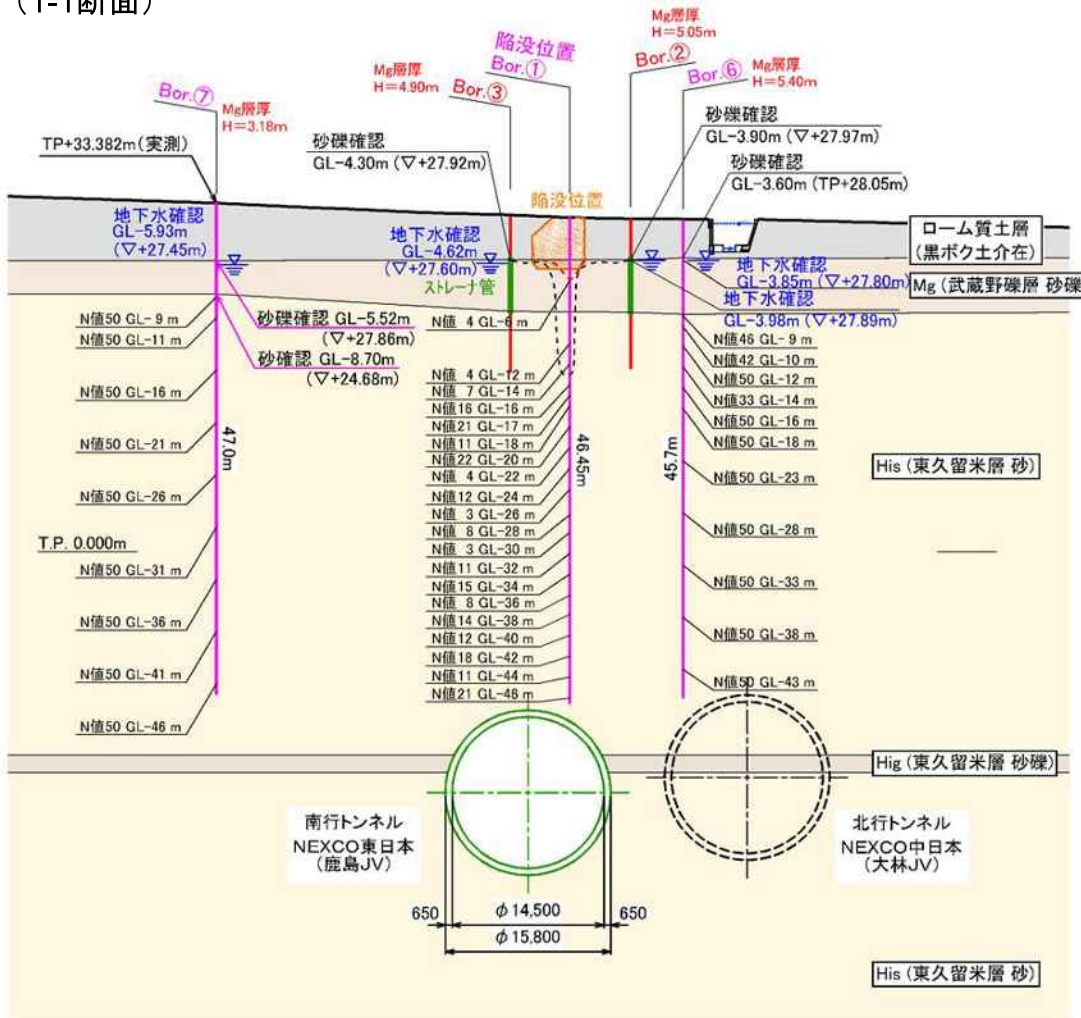
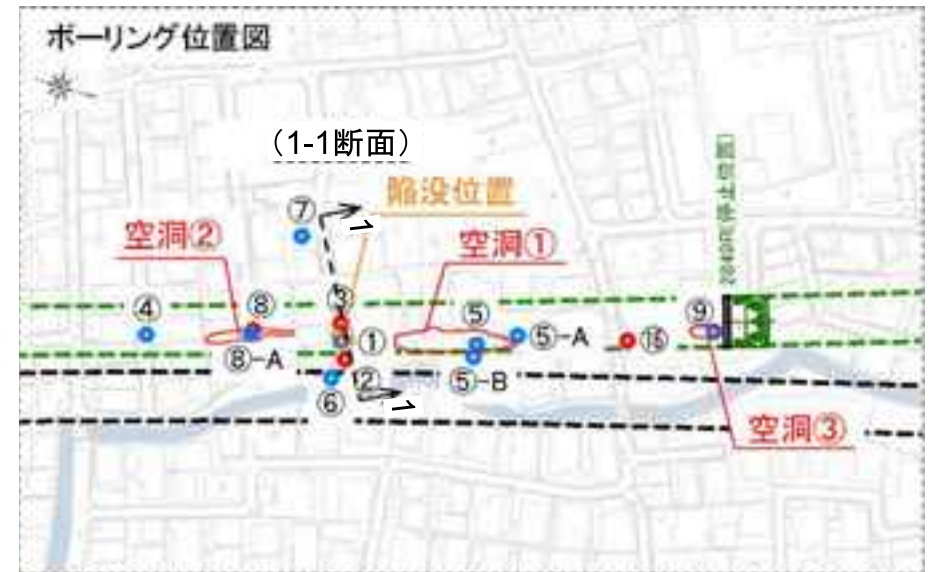
(1-1断面)

- ・陥没箇所のボーリング①では、トンネル上部までの地盤の緩みを確認しました。
- ・トンネルから東側のボーリング⑥および西側のボーリング⑦では緩みがないことを確認しました。
