## 2. 調査結果 [物理探査について]

### 3. 陥没・空洞の推定メカニズム

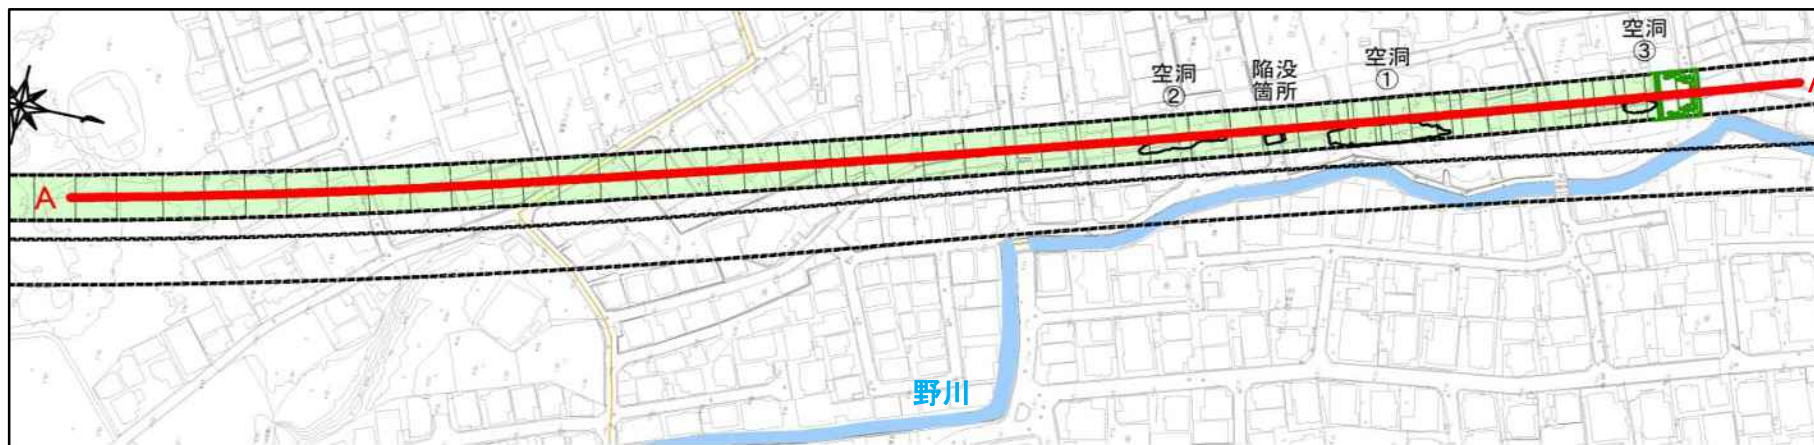
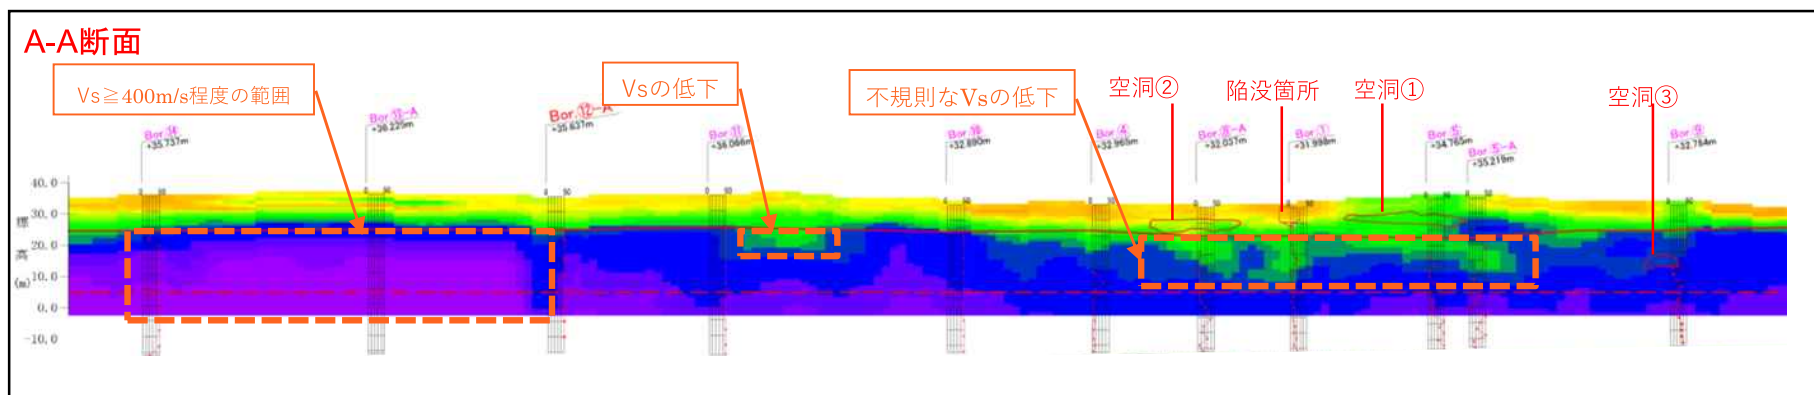
- ・空洞②～空洞①において地盤が緩んでいる可能性を確認しました。

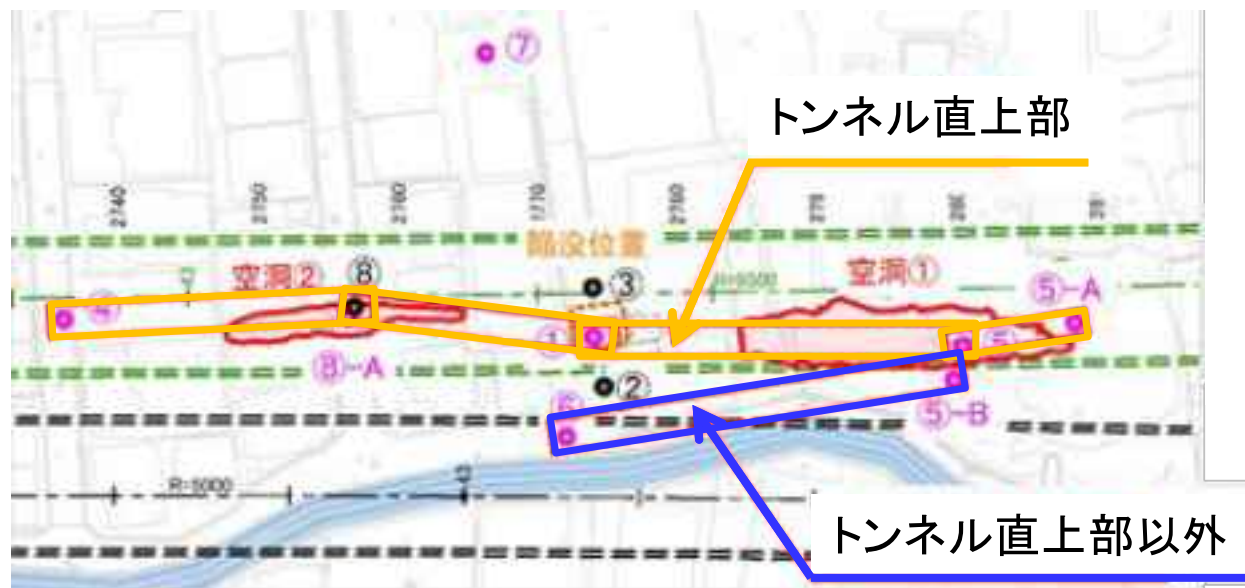
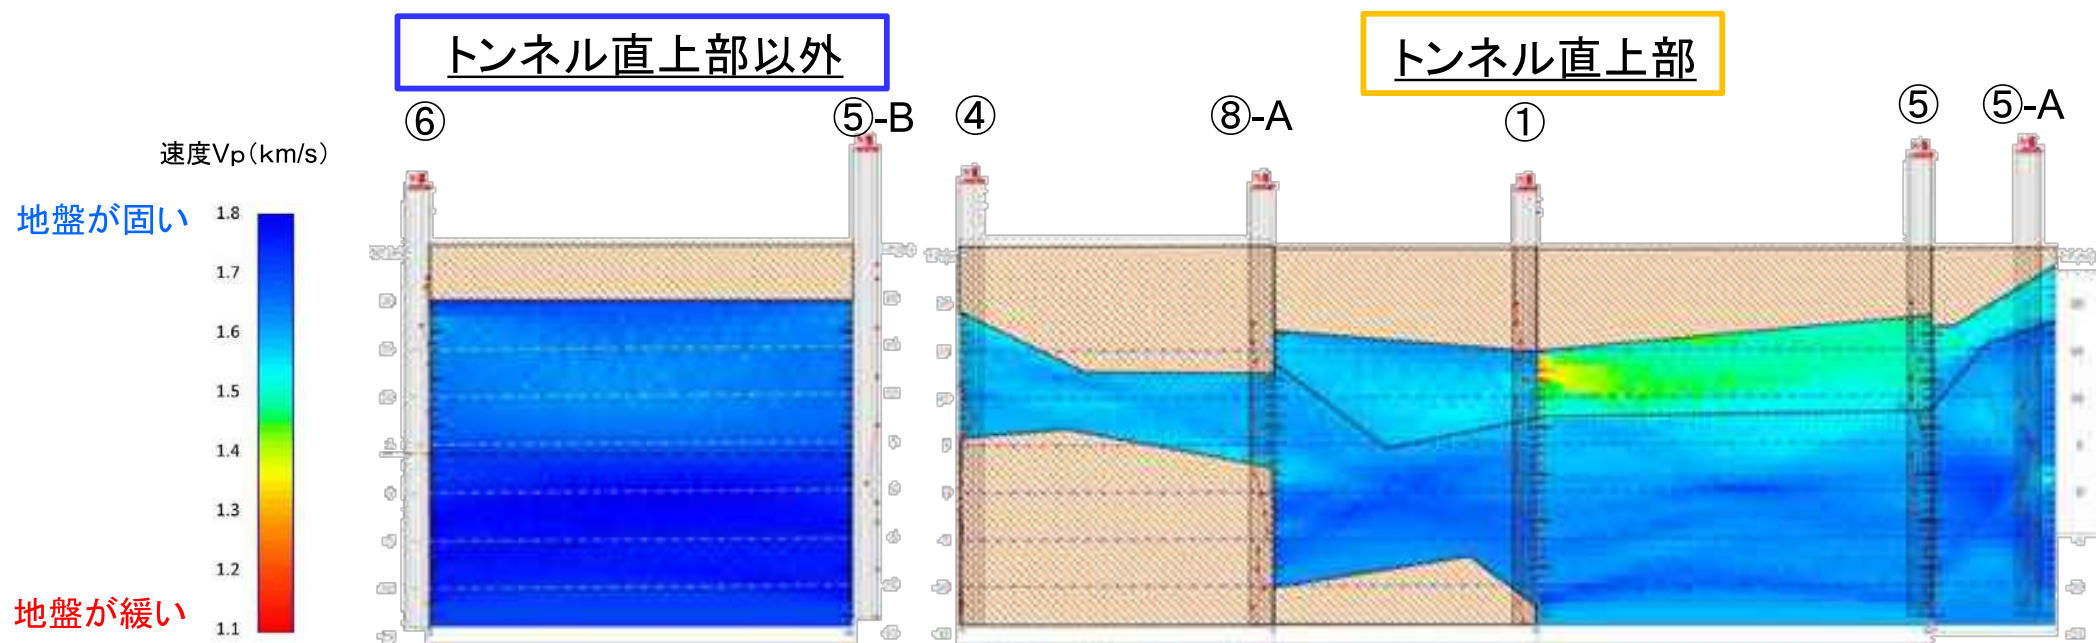
- トンネル直上部以外では地盤の緩みや空洞の存在は確認されませんでした。

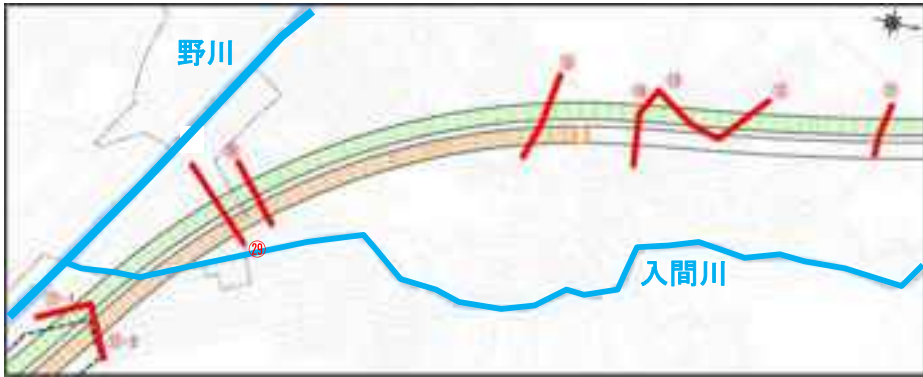
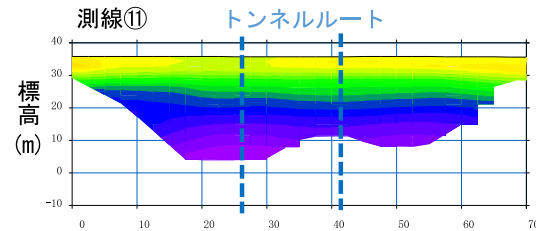
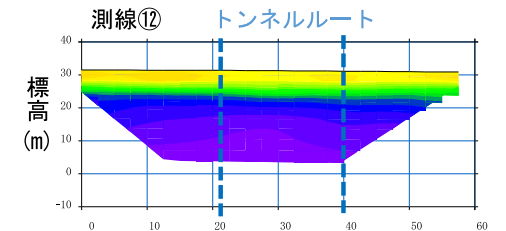
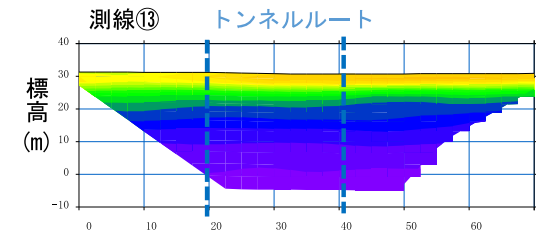
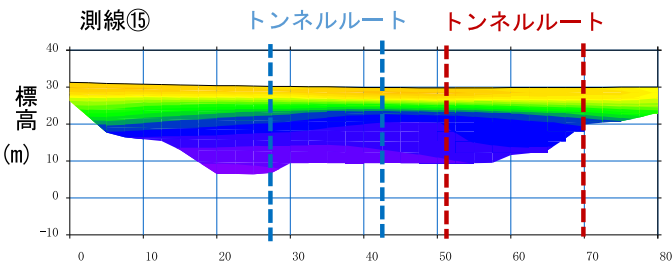
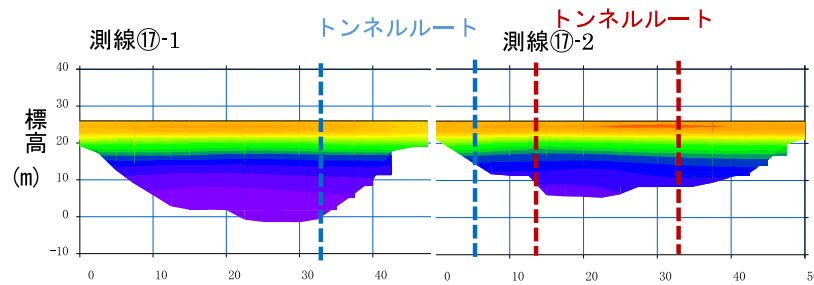
- ・地盤の緩みが無いことを確認しました。(測線⑪～⑰-2、⑳)

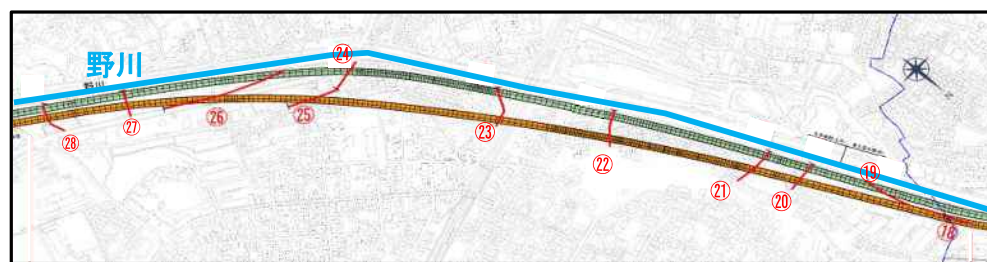
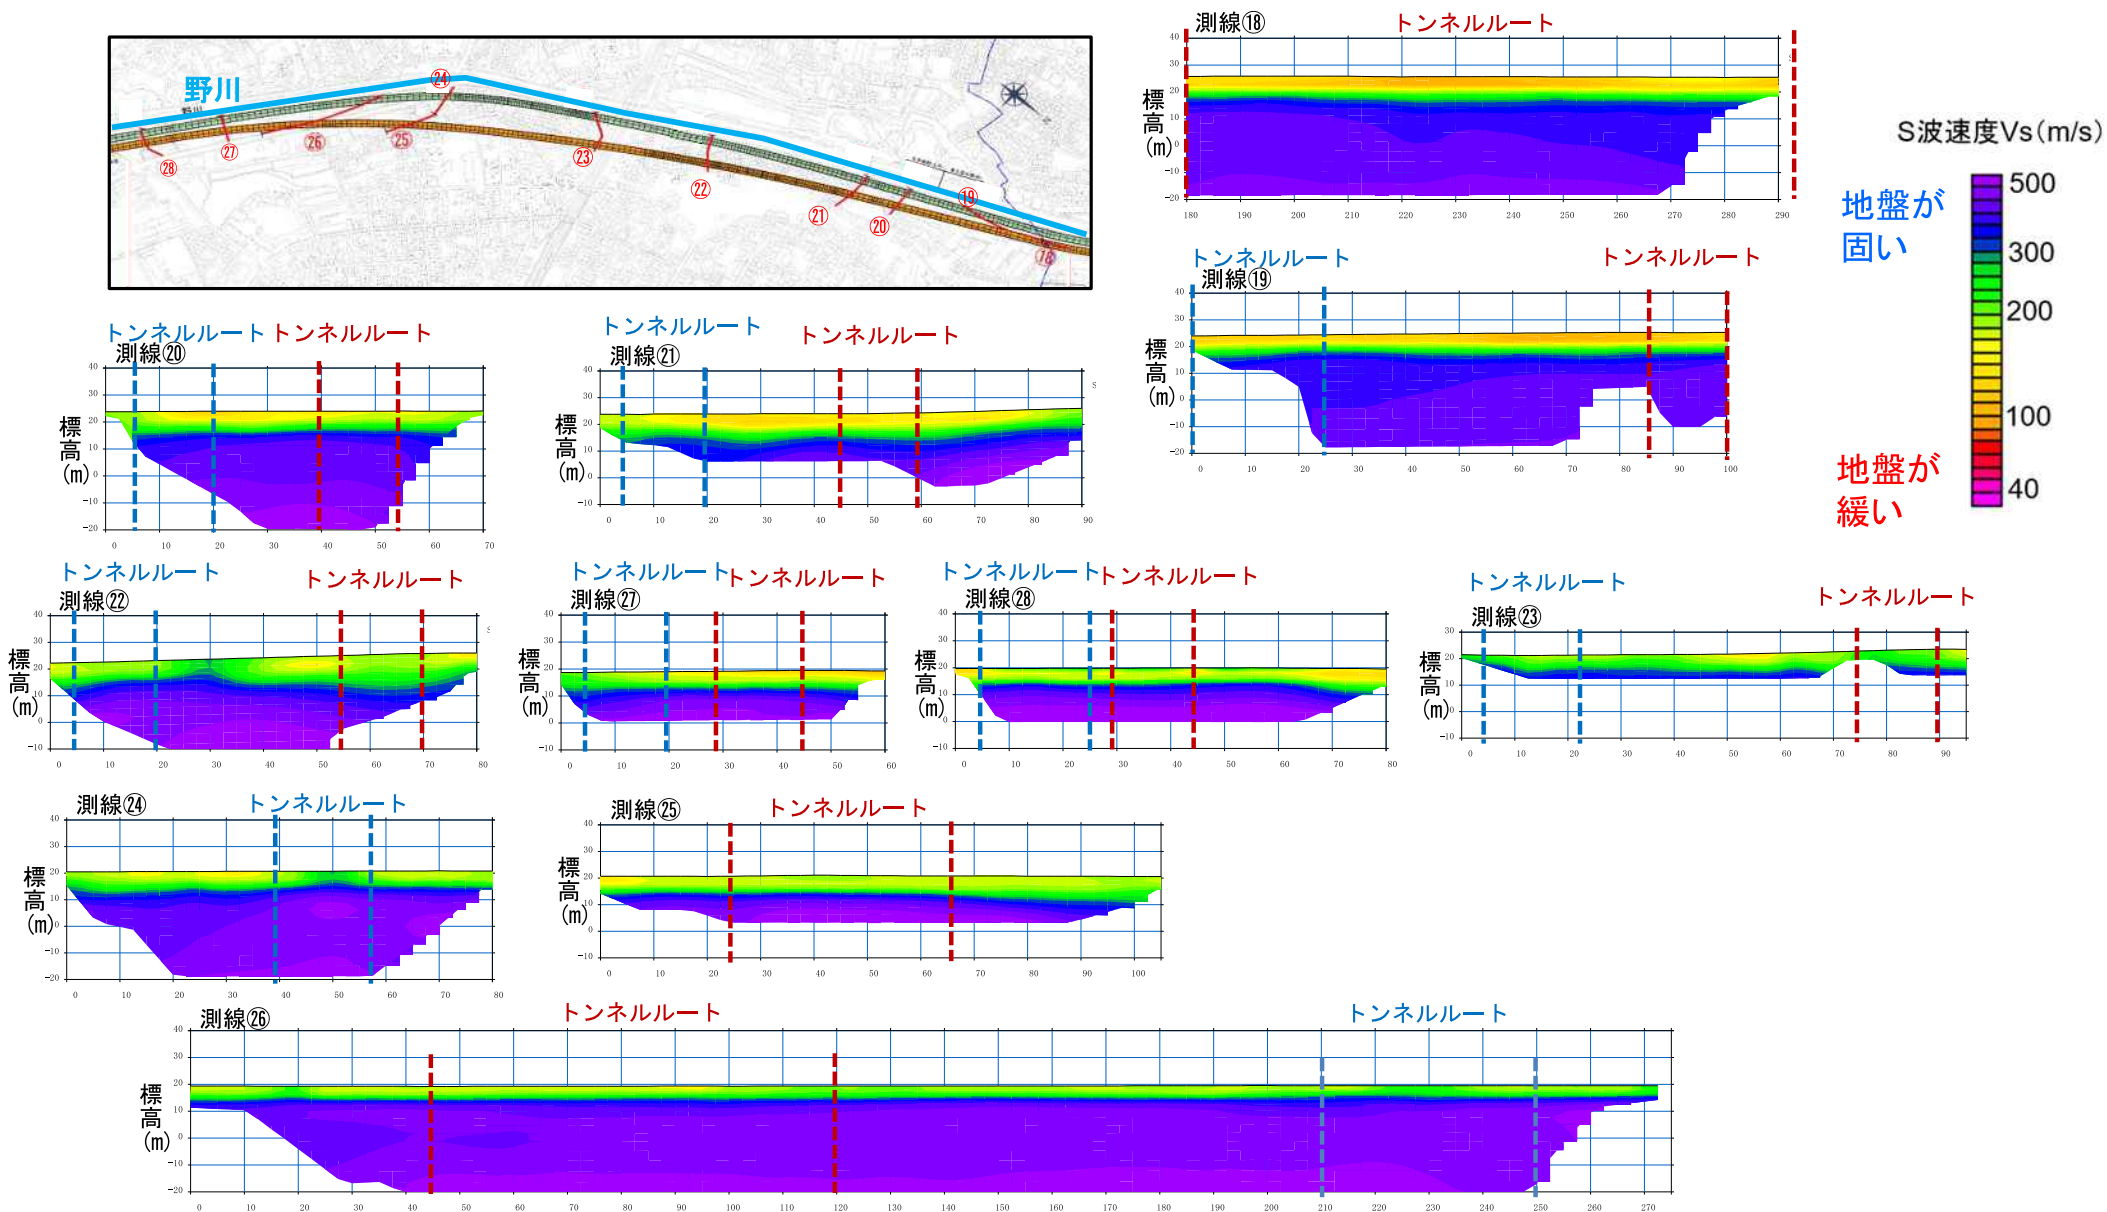
- ・地盤の緩みが無いことを確認しました。(測線⑱～⑳)

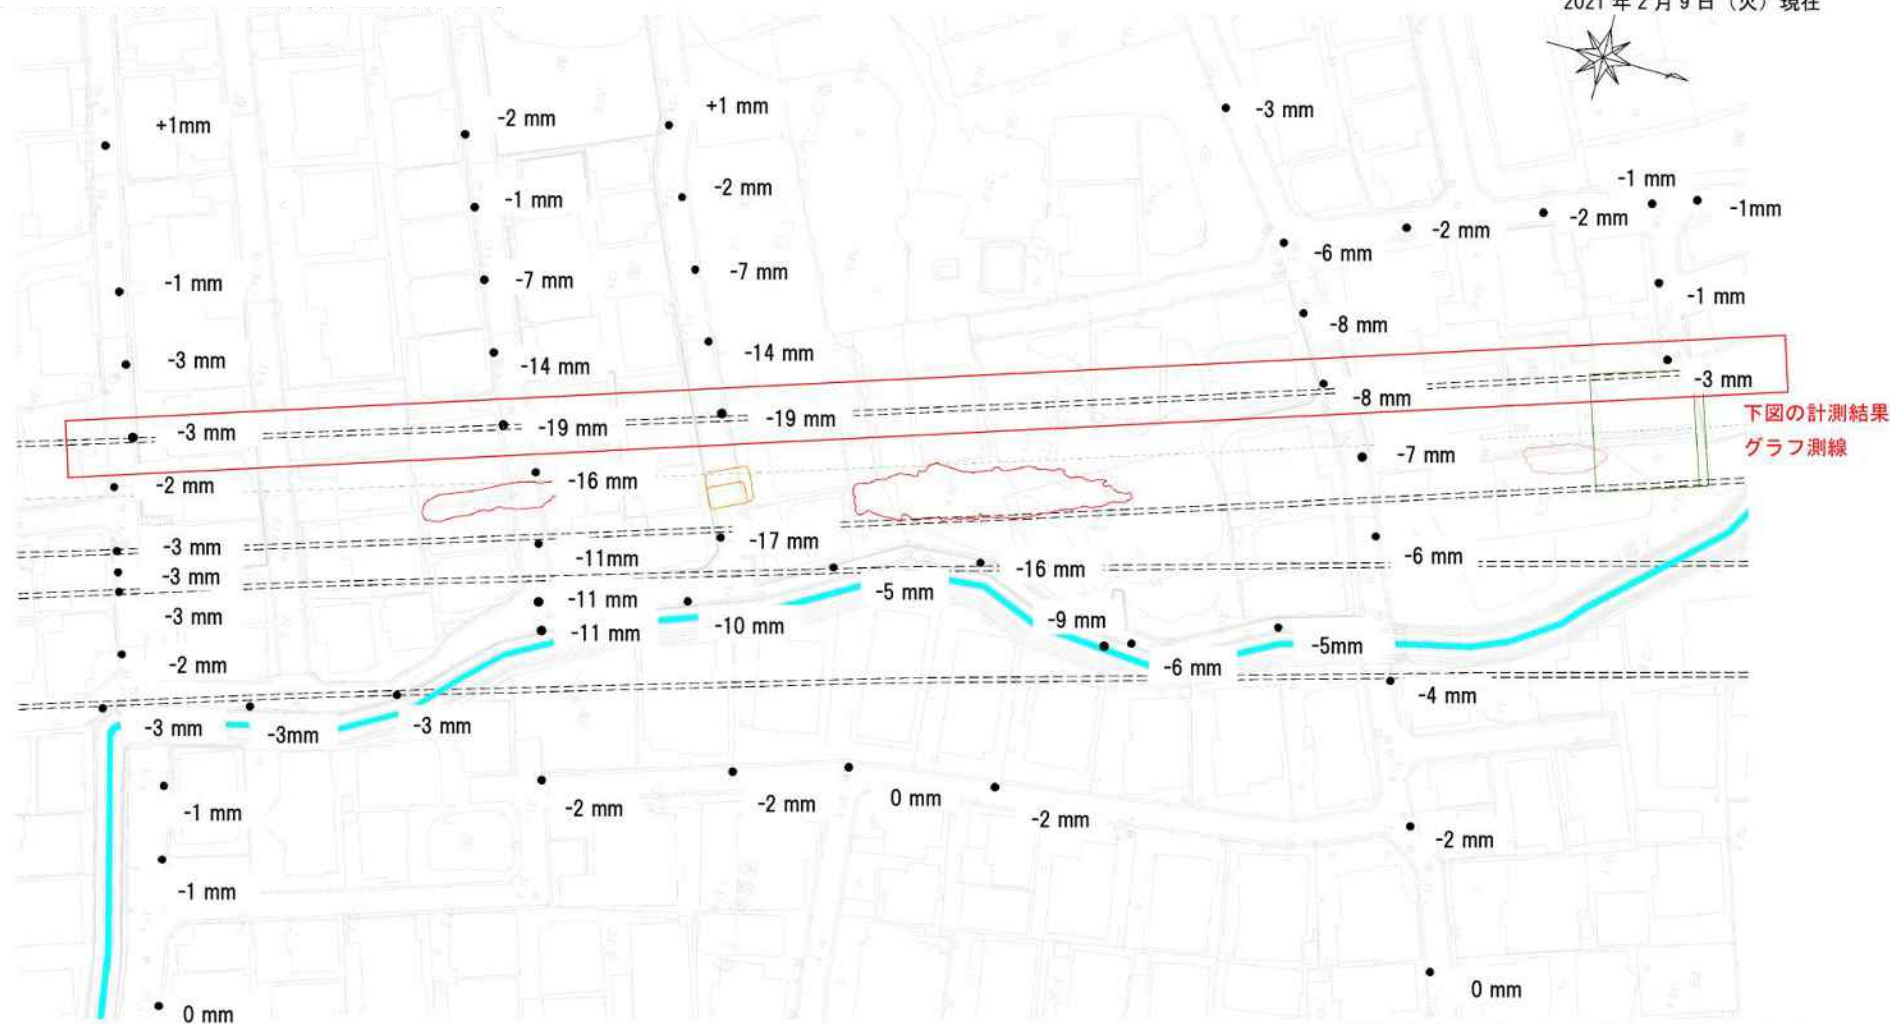
・地表面沈下計測結果(陥没・空洞箇所付近)

※上図以外の掘り進めてきた区間の地表面沈下量は最大-6mm

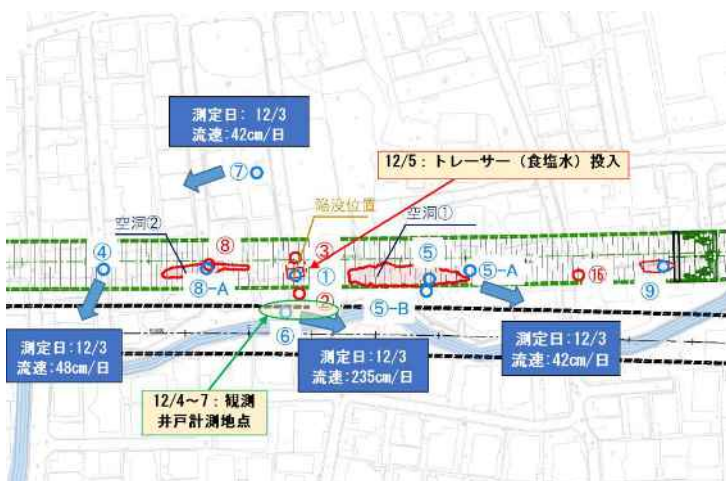
#### 【地下水の流向流速】

・降雨時で最大235cm/日(0.16cm/分)と小さいことを確認しました。

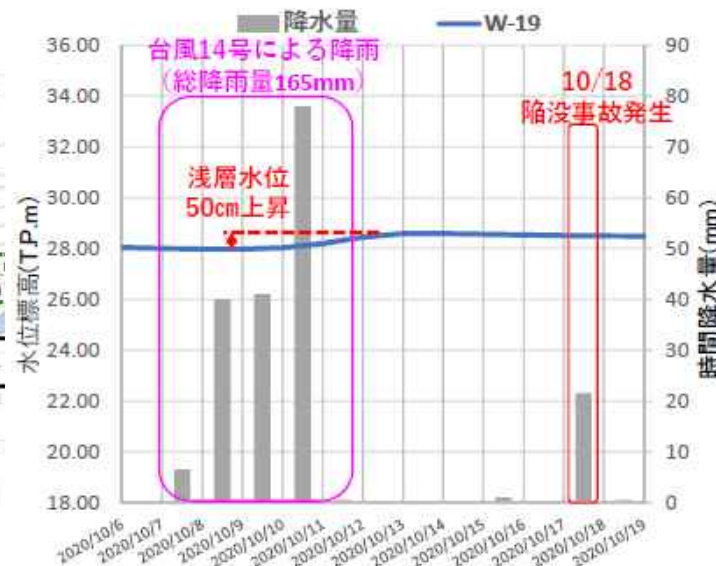
#### 【地下水位】

・台風の影響により、近傍の観測井戸において、陥没事象発生の直近にて浅層地下水位上昇を確認しました。

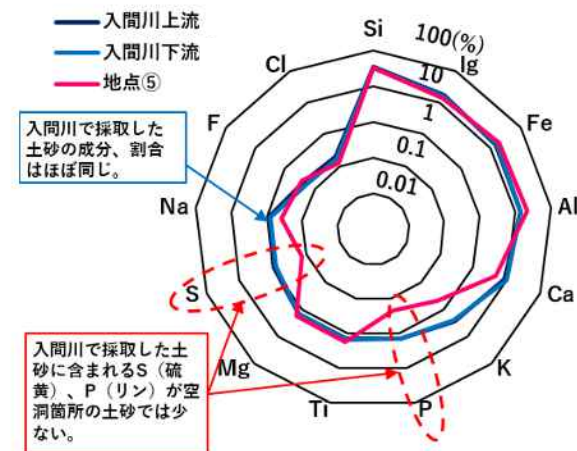
蛍光X線分析結果  
(土砂に含まれる主な金属元素の種類と割合)

#### 【土砂成分分析(蛍光X線分析)】

・含有する金属の種類・量が異なることを確認しました。

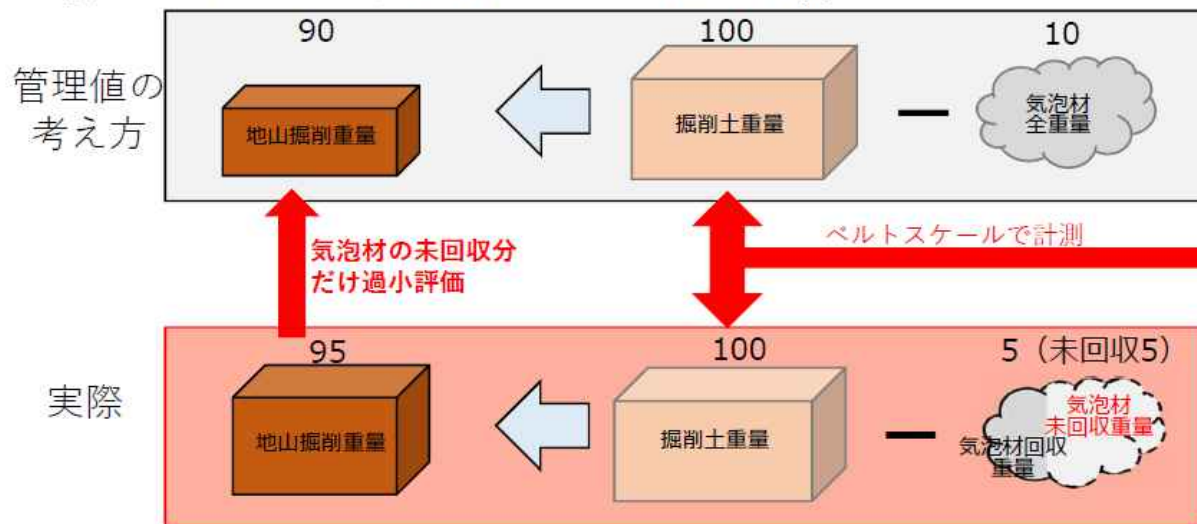
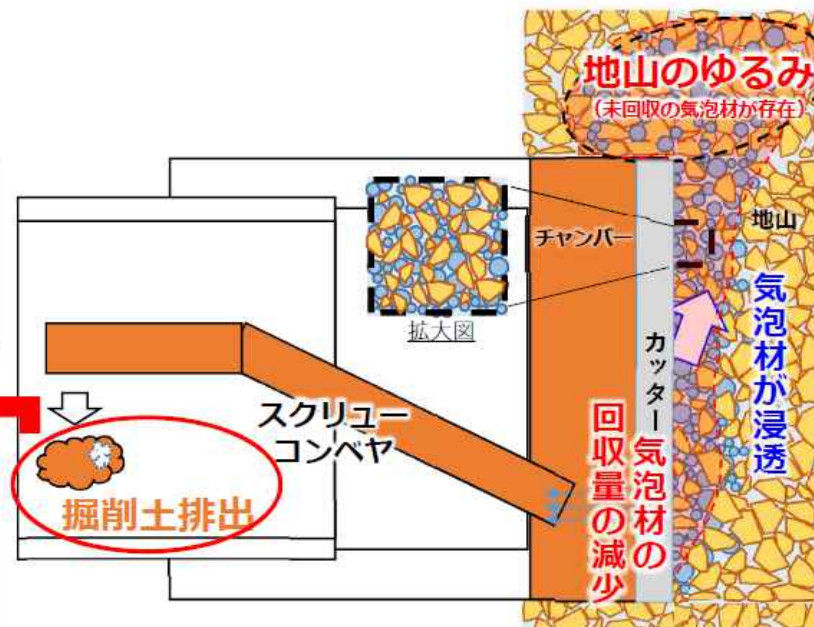
## 【ゆるみ発生時】

- ✓ 地山のゆるみに気泡材が浸透し、回収量が減少
- ✓ 実際は、気泡材の未回収重量分が地山掘削重量として取り込まれるため、通常の管理では過小評価

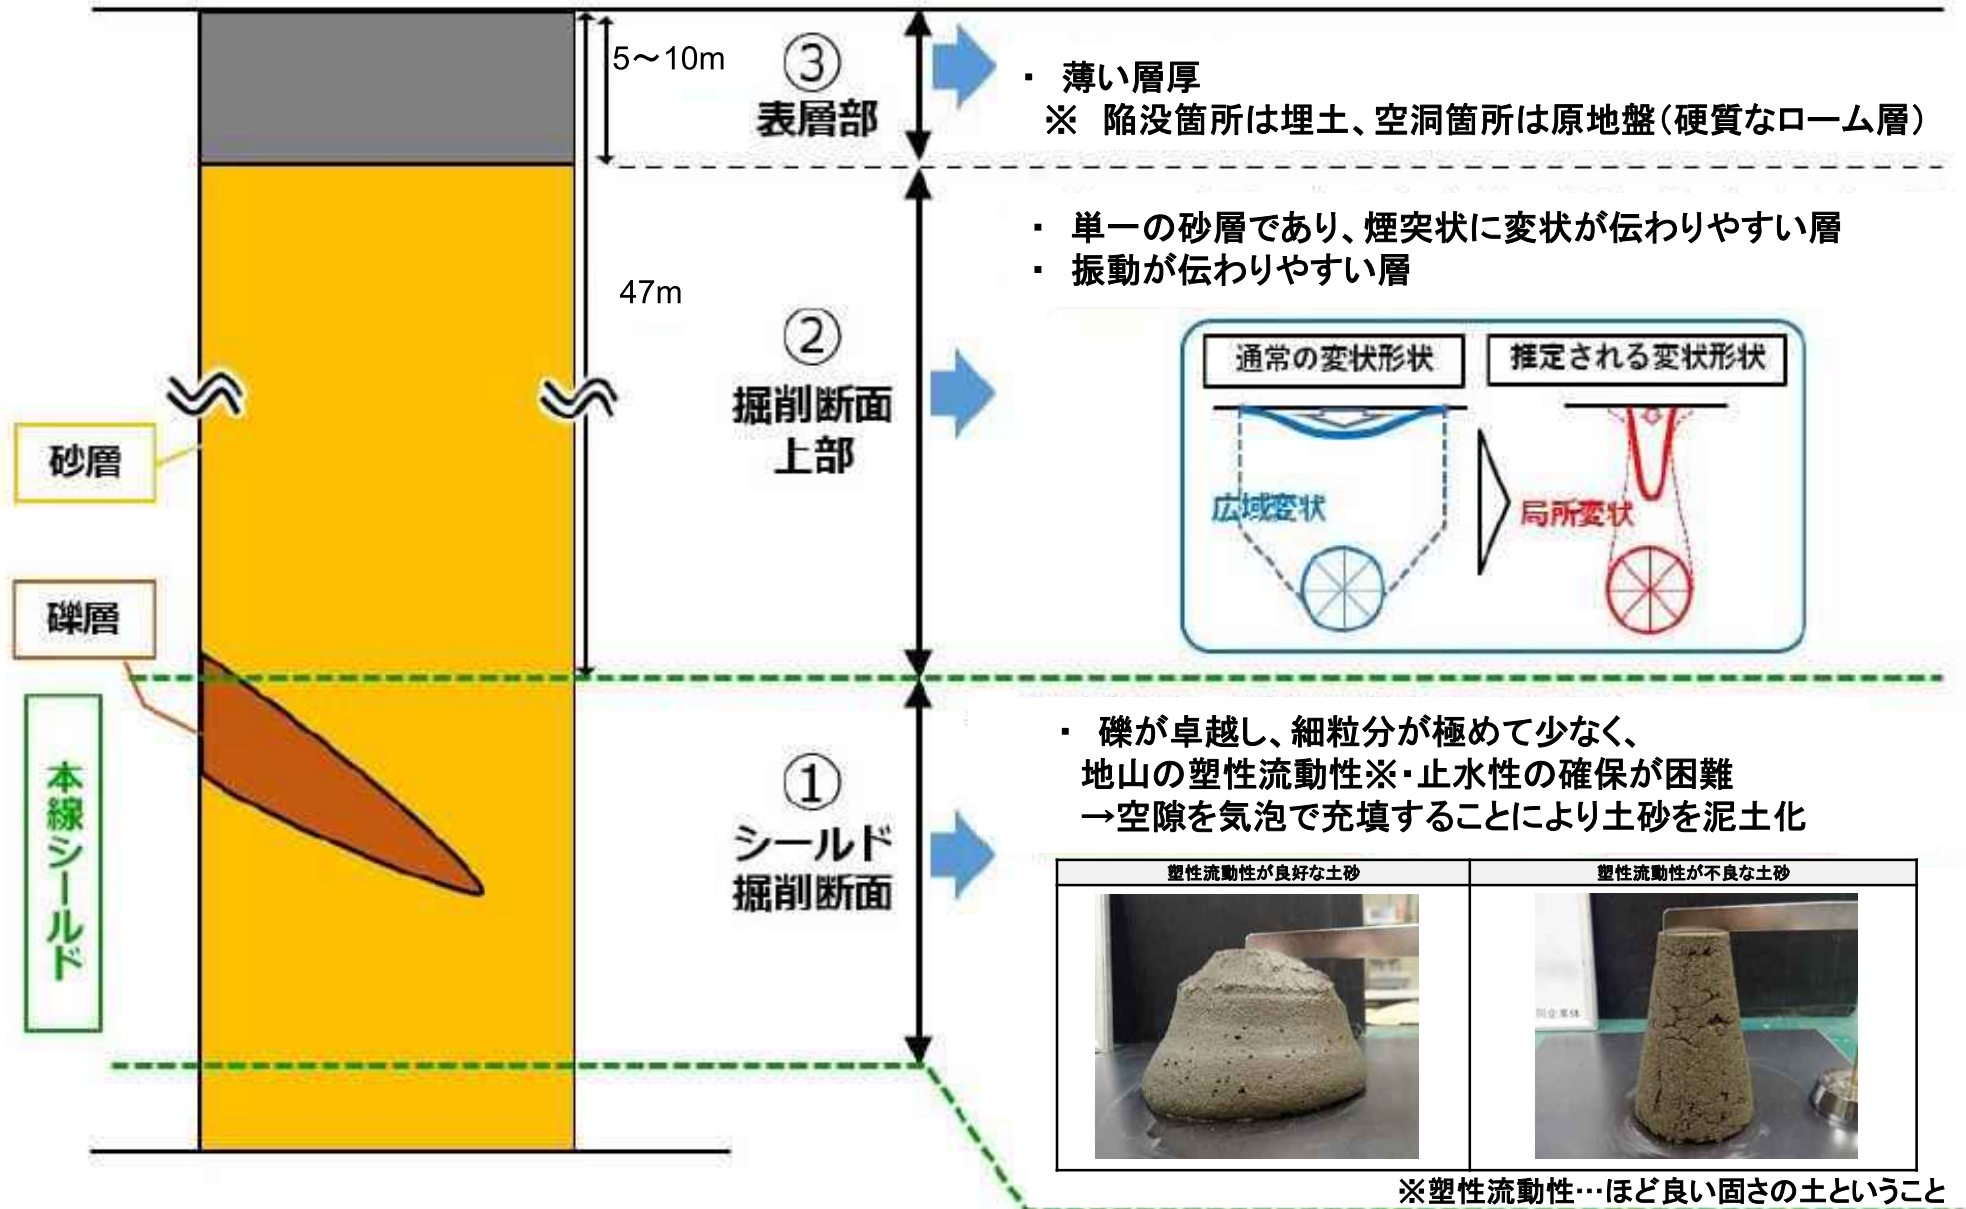
○ 陥没箇所周辺は以下の3つが重なった特殊な地盤

①塑性流動性・止水性の確保が困難な掘削断面、②変状が伝わりやすい掘削断面上部、③薄い層厚の表層部

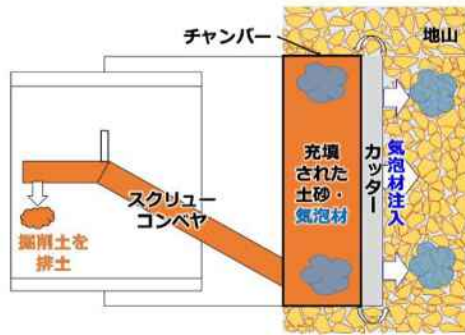
## (1) 昼間 (掘進中)

- チャンバー内土圧と地山からの圧力の均衡が取れている状態
- 細粒分・細砂分の減少、礫の介在してくる中で、気泡材の種別変更及び添加量の調整、掘進速度の調整を行いながら掘進を実施

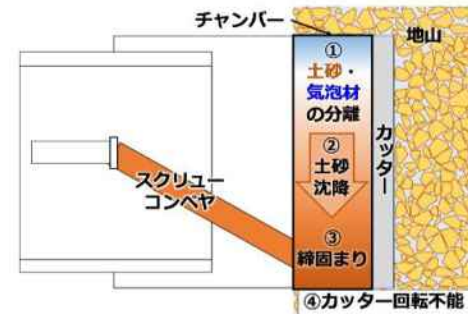
## (3) 翌朝 (掘進休止後)

- チャンバー内の①土砂・気泡材が分離、②土砂沈降及び③締固まりが発生
- ⇒ ④カッター回転不能(閉塞)が発生

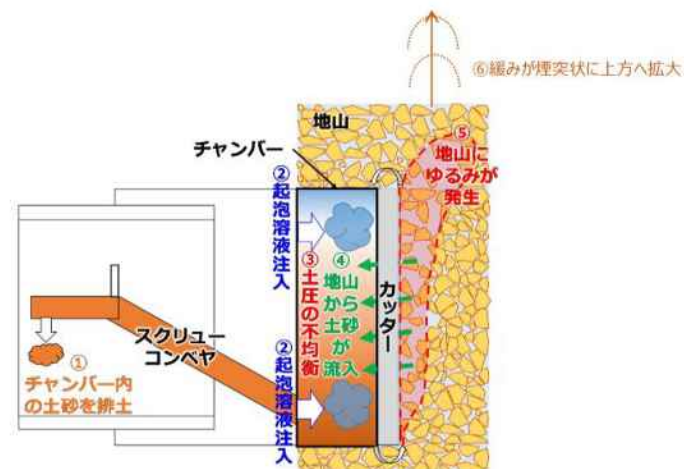
## (4) 閉塞解除作業

- カッターを再回転するため、①チャンバー内の締り固まった土砂を一部排出
- 排出によるチャンバー内圧力の低下を防止するため、②直ちに排出土砂分の起泡溶液と置き換える必要がある
- ⇒ この際、③土圧の均衡がとれず、④地山から土砂がチャンバー内に流入することで、結果として、⑤地山に緩みが発生し、⑥掘突状に上方へ拡大

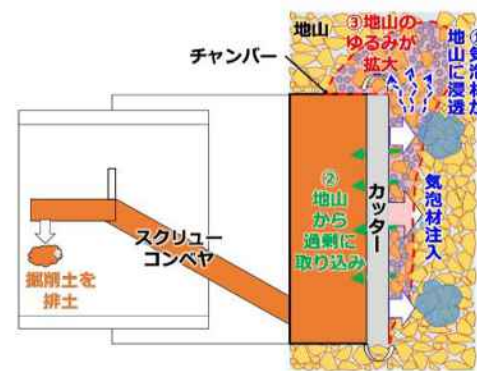
## (5) 掘進再開後

- 特殊な地盤下で塑性流動性を保つため、通常より多くの気泡材を地山に注入し、掘進を再開
- 掘進を再開後、①気泡材が(4)閉塞解除作業で緩んだ地山に過度に浸透
- ⇒ 塑性流動性・止水性が低下し、閉塞解除作業で緩んだ地山に対する切羽土圧の不均衡
- ⇒ 一部の気泡材は回収できず、掘削した地山重量を過少に評価し、②土砂の取り込みが想定より過剰に発生
- ⇒ 繰り返し行われた閉塞解除作業により生じた地山の緩みを掘進時にさらに助長し、③地山の緩みが進行方向に拡大し、地表付近に硬質のロームをアーチとする空洞が地中に形成
- ⇒ 硬質ロームが欠如している箇所で陥没に至った
