公共交通機関対策等特別委員会
令和4年2月2日
道路・交通計画部

中央ジャンクション北側ランプシールドトンネル工事の「再発防止対策」
および「今後の対応」などに関する説明会の開催結果の概要について

中央JCT北側ランプシールドトンネル工事の
「再発防止対策」および「今後の対応」
などに関するご説明

国土交通省 関東地方整備局 東京外かく環状国道事務所
東日本高速道路(株) 関東支社 東京外環工事事務所
中日本高速道路(株) 東京支社 東京工事事務所

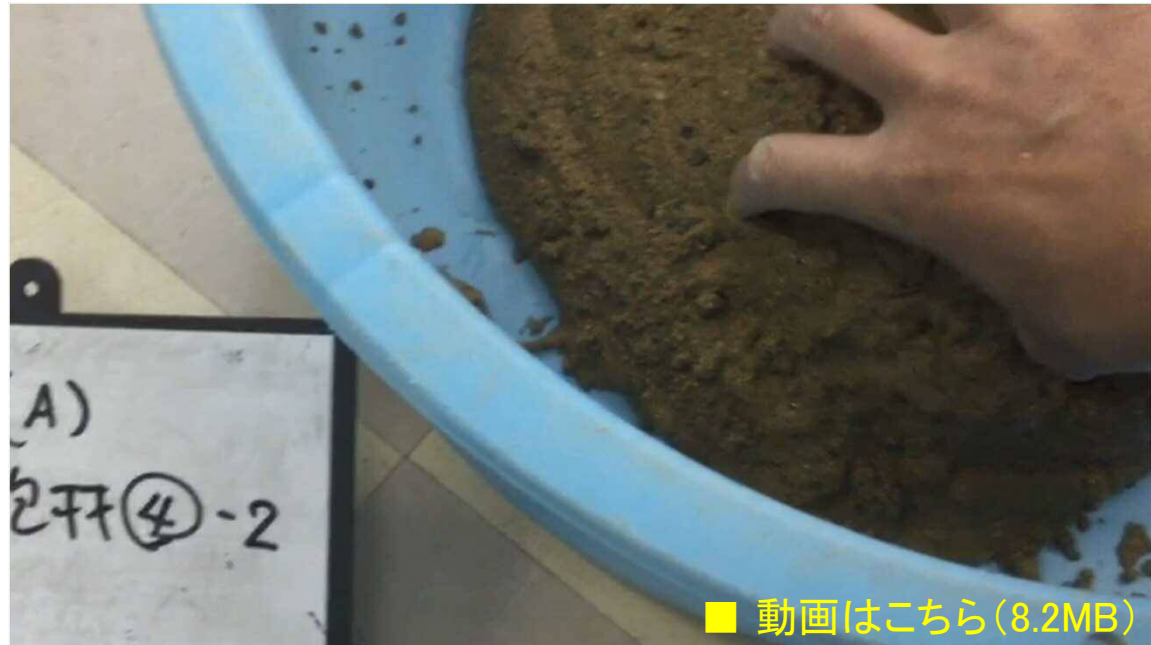
塑性流動性あり

- ・良い固さ
- ・まとまり

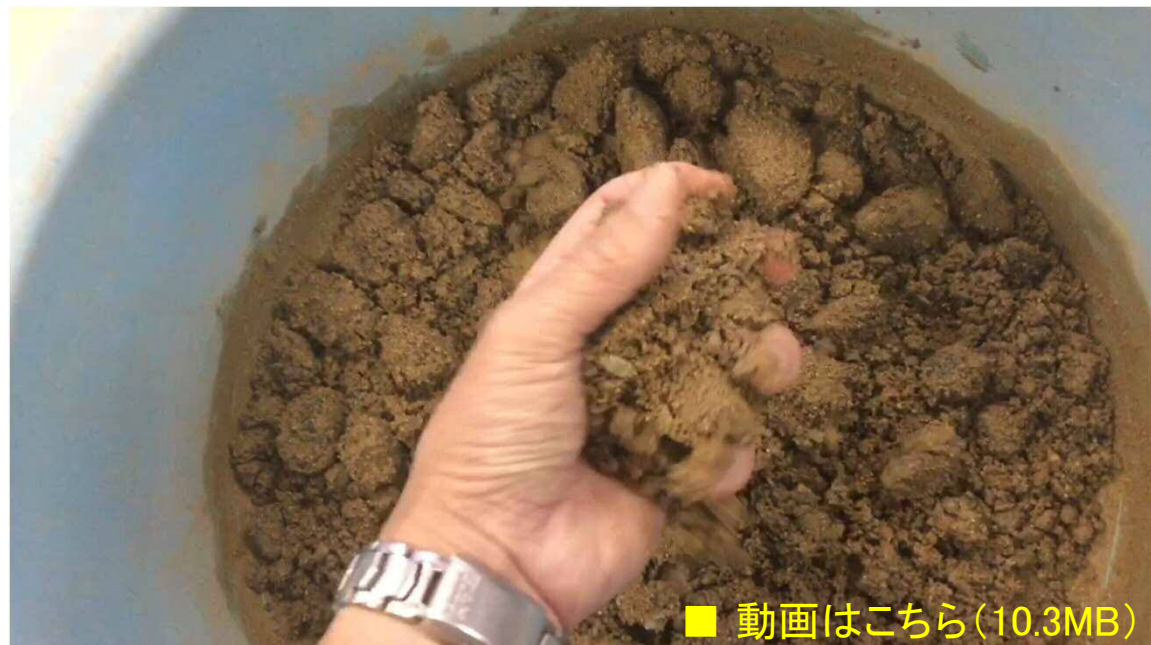
塑性流動性なし

- ・固すぎる
(柔らかすぎてもだめ)
- ・まとまりがない

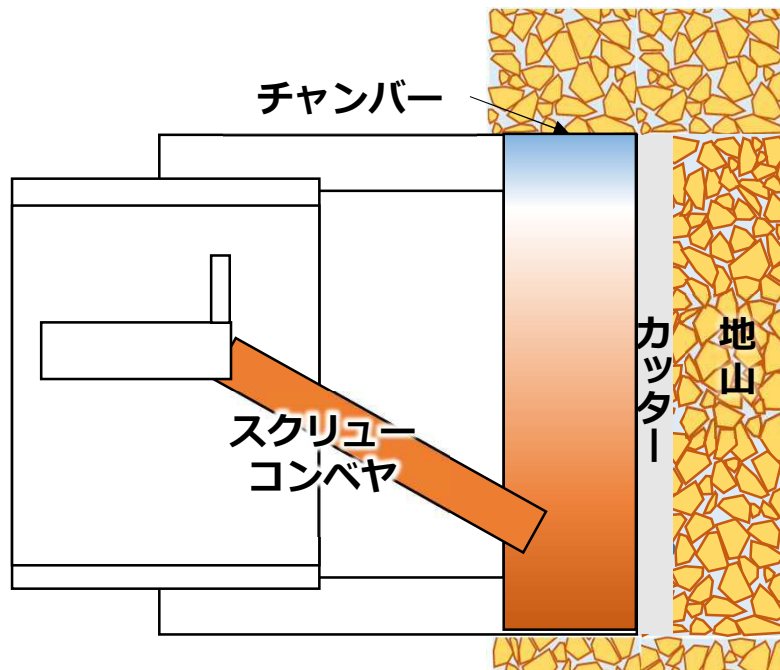
〈事故発生箇所付近での夜間停止〉

- 夜間の停止中に削った土と添加材が分離
- 下部に土砂がたまり、土が締め固まってしまった
- 翌朝、カッターが回らなくなってしまった

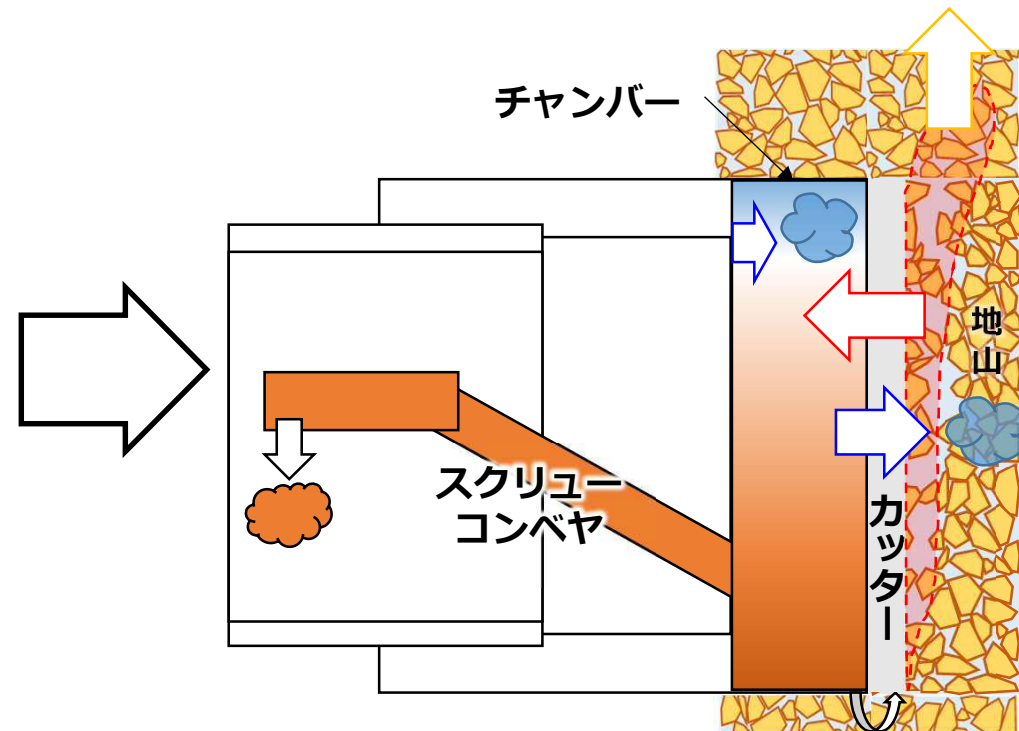
〈翌朝の工事〉

- 回らなくなったカッターを回すため、特別な作業を行った時に、地山の土が過剰に入り込んでしまい、その後の掘進において、土を取り込みすぎた。
- シールドマシン上部にゆるみが発生
- 上方に煙突状に伝わり陥没・空洞が発生

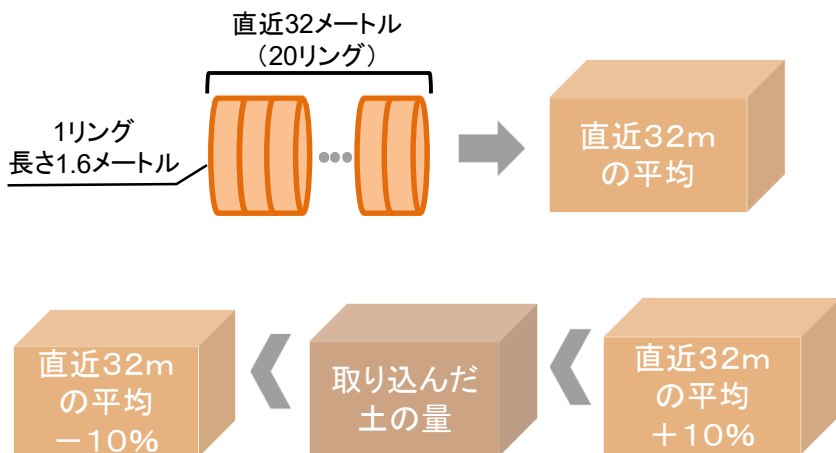
<従来の管理方法>

○従来の管理方法では、異常の兆候が確認できなかった

○直近32mの平均取り込み量と比較して管理

○土の取り込み量の管理値は±10%に設定

○陥没発生箇所の実績から、管理値を±10%から±7.5%に厳格化
