通学路対策箇所図 [喜多見小学校通学区域]

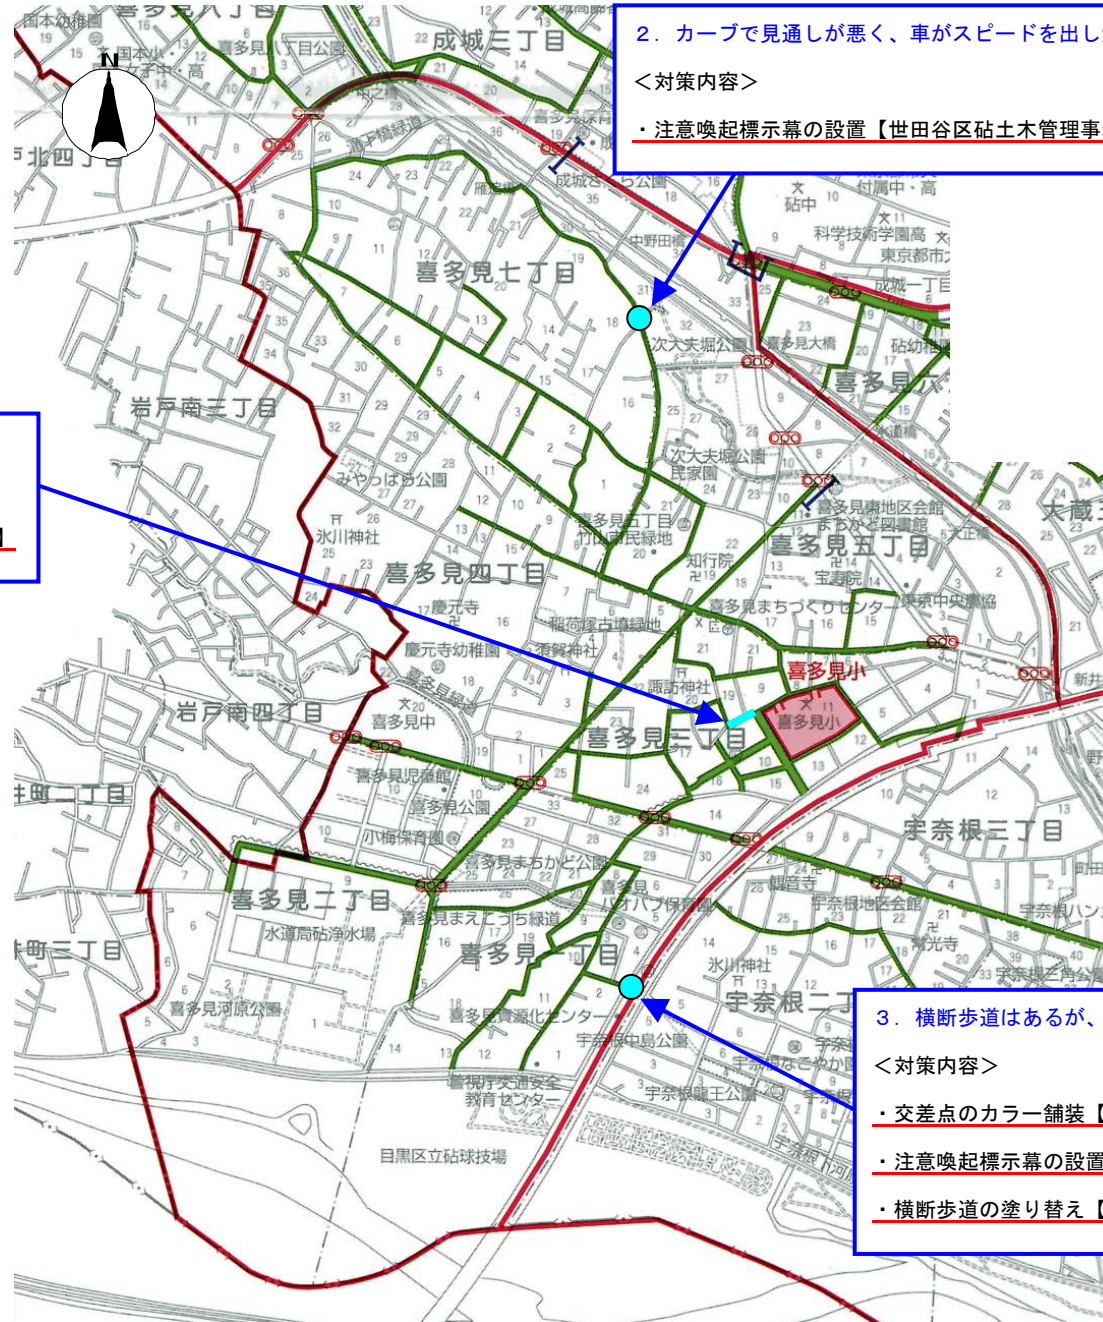
1. 坂道から自転車などが出てきて危険

2. カーブで見通しが悪く、車がスピードを出し危険

3. 横断歩道はあるが、車がスピードを出してくる

- ・路側帯のカラー舗装【世田谷区砧土木管理事務所】

- ・注意喚起標示幕の設置【世田谷区砧土木管理事務所】

- ・交差点のカラー舗装【世田谷区砧土木管理事務所】
- ・注意喚起標示幕の設置【世田谷区砧土木管理事務所】
- ・横断歩道の塗り替え【成城警察署】
