令和 6 年 1 2 月 3 日  
道路・交通計画部道路計画課

## 東京外かく環状道路事業（東名ジャンクション周辺）の進捗状況等について

# 東名JCT A・Hランプシールドトンネル・地中拡幅工事の概要

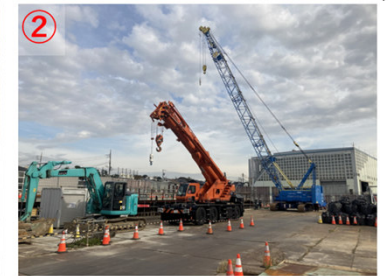
開削部 Hランプ工事状況  
 （令和6年11月撮影）

| ②開削部 | <ul style="list-style-type: none"> <li>・ ランプ部の地下躯体（地上部に近接する箱型の構造物）の構築が進められており、一部区間は構築が完了している。</li> <li>・ 8 月の台風による大雨の影響に伴い、大正橋付近のランプ函体の土留壁等に変状が生じたため、近接する区道を通行止めし、迂回路が設けられた。なお、土留壁については 1 1 月 2 5 日から連続壁や土留壁の構築、変状した土留壁の撤去等の復旧工事が始まっている。</li> </ul> |

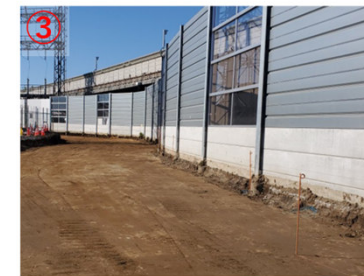
ランプ橋部 下部工防音パネル設置状況  
 （令和6年11月撮影）

| ③ランプ橋部 | <ul style="list-style-type: none"> <li>・令和6年4月にランプ橋工事に関する説明が事業者により実施され、地域住民に工事内容の説明が行われた。</li> <li>・工事ヤード周辺の防音パネルの設置、区道の付替えやライフライン等の企業者工事が順次行われており、来年度以降、ランプ橋部の橋脚・橋台の構築が行われる予定。</li> </ul> |
