区指定有形文化財（建造物）

旧山田家住宅 1棟

# 旧山田家住宅

## 改修工事

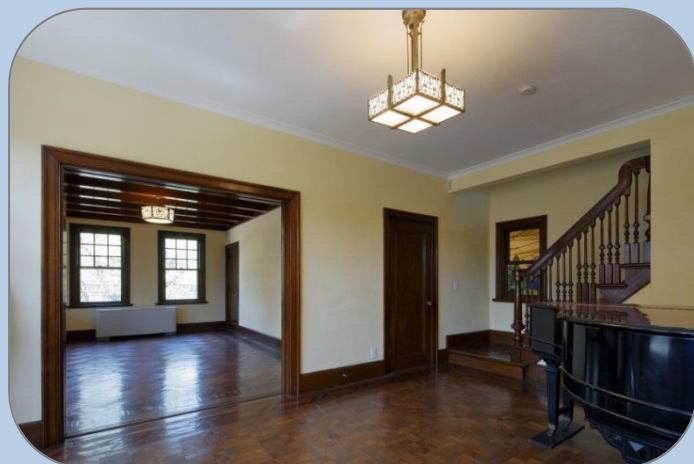
食堂(手前)と居間(奥)  
食堂には主階段が配される

内部は1階、2階とも中廊下を配し機能ごとに部屋が細かく分けられています。中廊下の北側は主に水回り、南側には主に居室を配しています。1階は南東に主玄関を配し、玄関前室の広間、そこから西側には食堂と居間、東側には客間が配されます。食堂と居間は両側に引き込む板戸で仕切られ、開放すると大きな空間として使用することができます。居間の南側にはサンルーム風の部屋がありますが、当初は玉石洗い出しのタタキ床で、腰の高さまで壁をめぐらせ上部を開放にした半外部のベランダでした。ここは建設後早い時期に窓ガラスを立て込み室内にしています。ベランダの屋根は当初より2階から利用する露台(バルコニー)です。

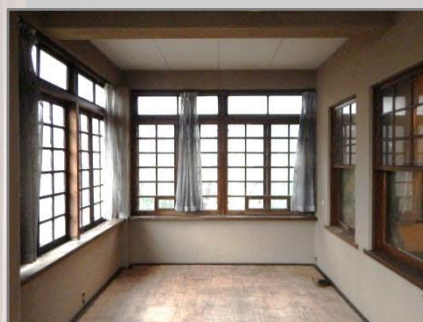
修理前

【1階ベランダ】車いすやベビーカーでも見学ができる様に段差のない入口を設けました。

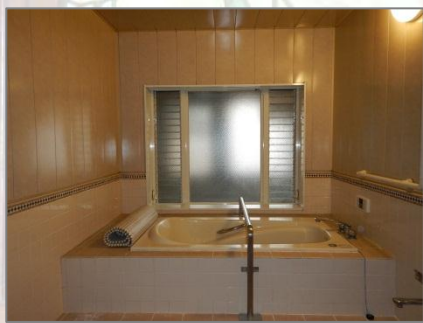
修理前

【旧湯殿】湯殿(風呂場)は何度か改修され、当初の姿が失われていたため、多目的トイレに改修しました。

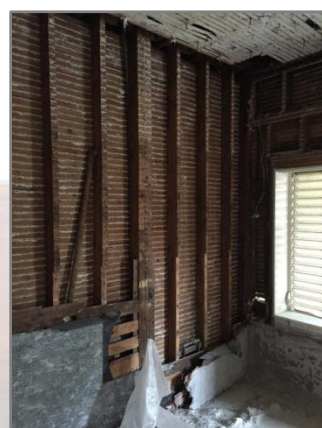
当初の壁下地

【耐震補強】耐震基準を満たすよう、建物のバランスを考えて、収納スペースを中心に筋違や構造用合板を使った耐震壁を設置しました。壁面は漆喰で仕上げているので耐震補強は見えないうちになっています。

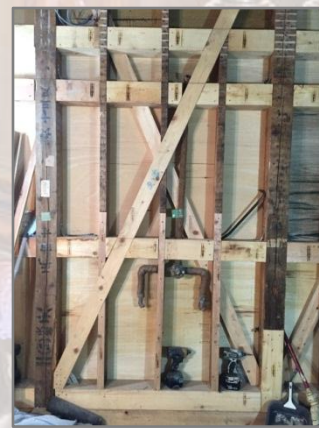
筋違いや構造用合板を使って補強

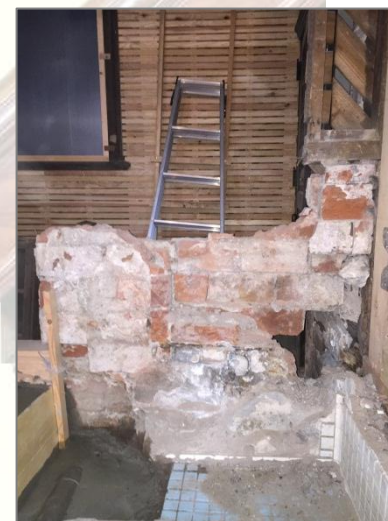
風呂桶と焚き口の煉瓦

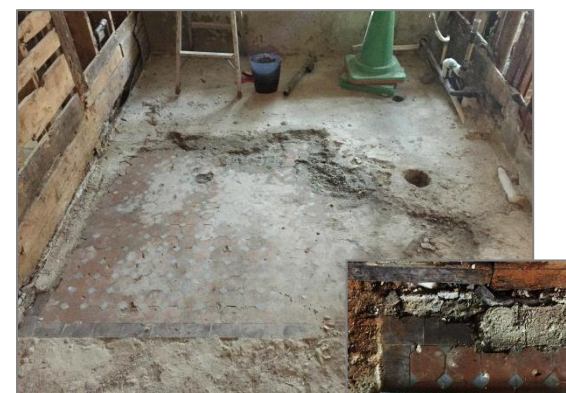
当初の風呂場で使われた床のタイル

当初の風呂場の床は、赤色の四角いタイルの四隅に水色の小口タイルをあしらったモザイクタイルでした。
