# あるじでん

No.12

## 旧長崎家住宅主屋

一区指定有形文化財第1号

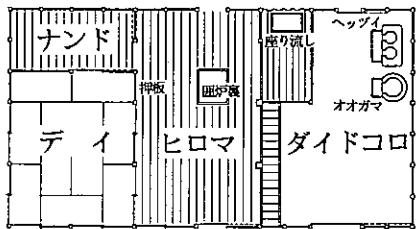
図1 江戸時代中期（18世紀末頃）

先の解体調査によつて、全ての小屋梁上端（三間梁の端部）に、抜首尻を受ける穴の跡が確認されました。また、北側の側柱と、それより1間入った入側柱は、その柱納に残る番付によって、この部分が後補材であることがわかりました。これによつて北側部分は、梁1間、下屋半間を継ぎ足した増築であったことが判明しました。

つまり、建築当初の規模は、桁行6間半、梁間3間と、家の規模もまだ小さく、間取りも、座敷・納戸・広間・土間部分から構成される、広間型の間取りであったと推定できます。この時には、解体時に見られた大黒柱のような太い柱は使われず、また、内部の「テイ」と「ヒロマ」境には、柱に残る痕跡から押板<sup>2) おしいた</sup>が付けられていたことが確認され、古い形式であったことがわかります【図1】。

さて、第Ⅰ期の主屋が建てられた時期ですが、記録・棟札・墨書等の手掛かりになる史料が発見されなかつたため、正確な年代を決定することはできません。しかし、この間取り形式や、構造・造作などの特徴を見ると、古い形式が認められます。特に、広間型の間取り形式は、関東地方において江戸時代中期18世紀末頃までによく見られることから、この頃に建てられたものと推

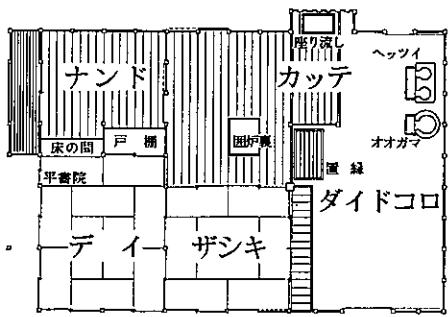
図2 江戸時代後期（文政10年頃）

当主屋は、この第Ⅱ期に家の規模を拡張し大改造が行われます。第Ⅰ期の時の梁行に1間の梁を繋ぎ、さらに下屋を半間出して、梁行4間半の規模としています。それに伴って、間取りも広間型形式から喰違い四ツ間取り形式へと変更されました。

土間境には大黒柱や差鴨居を入れて、1間置きにあった柱を抜いています。特に、「ヒロマ」は機能面の上から、中央に差鴨居を用いて建具を入れ、間仕切ることによって、「ザシキ」と「カッテ」の2部屋に分けられました。また、「デイ」には床の間、平書院、違い棚(二段戸棚)が造り付けられ、格式のある家構えとしています【図2】。

この改築年代については、明確な史料がないためにはっきりとした年代はわかりません。しかし、建築的特徴から見て、喰違い四ツ間取りが使われるようになる江戸時代後期までの改築であることは推定できます。

以上のことから第Ⅱ期の改築年代を考えると、6代目孫兵衛が百姓代になった文政10年(1827)以降、『自然贊』の記録にある天保4年(1833)までの間に、主屋の規模を拡張して、床の間を持つ喰違い四ツ間取りに大改造されたものと思われます。

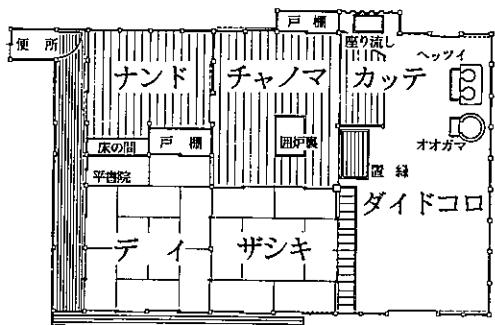
図3 明治時代初期

第Ⅲ期においては、前期の間取りとほとんど変わっていませんが、「カッテ」廻りと軒廻りに多少の変化が見られます。軒廻りには、濡れ縁が廻されて内便所が設けられ、「カッテ」には、座り流しの横に上下二段の戸棚が付けられました【図3】。

この改築時期については、「カッテ」に使われていた敷居板の裏側に、『長崎時太郎』の名が書かれていたことから、9代目「時太郎」の代に行われたことがわかります。さらに、「カッテ」にある戸棚の引き出し裏側からは、『明治九年』の墨書きが発見され、時太郎が当主の時期と一致します。このことから、第Ⅲ期の改築年代は、明治の初めに行われたことがわかります。

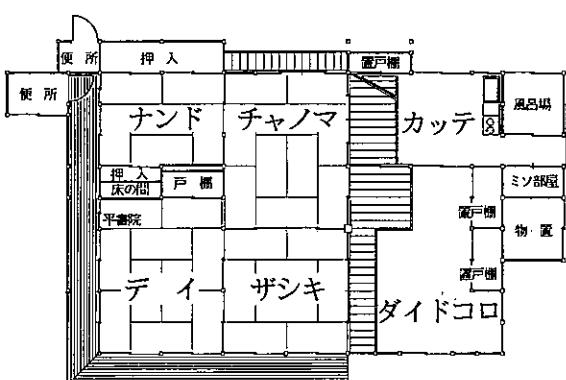
図4 昭和52年（解体時）

第Ⅲ期の後、明治の終わりと大正期に2度の曳屋<sup>ひきや</sup>が行われています。これは、家相の問題によるもので、この際に柱の根元を切って土台が入れられました。

解体前の間取りに近い状態となるのは、大正から昭和に掛けてのことです、この時に「カッテ」の座り流しが立ち流しとなり、妻側に下屋を出して風呂場やミソ部屋が設けられます。また、「ダイドコロ」には置き戸棚が置かれました【図4】。

主屋は、昭和52年に解体保管されました。その際の間取りは喰違い四ツ間取り形式で、土間境中央には大黒柱が配されていました。しかし、この時の解体調査によつて、広間型形式の間取りを持つ前身の建物があつたことがわかりました。また、開口部、縁などの取り付き方(痕跡)から見て、喰違い四ツ間取りへと移行した後も、何度かの増改築を施していることがわかります。

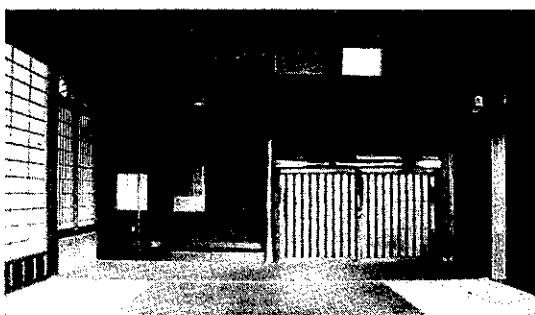
写真2 「デイ」 床の間・平書院・違い棚

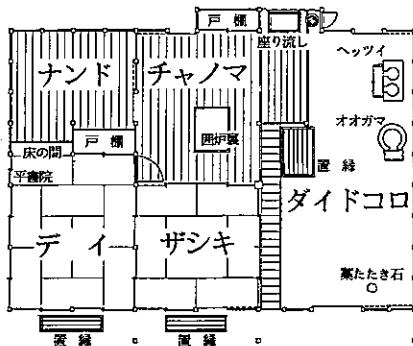
図5 旧長崎家住宅主屋・復元平面図

主屋の復元に当っては、解体調査によつて判明したことに基に、この主屋が農家として、建物と生活が最も有機的につながつていたと考えられる、江戸時代後期から明治時代初期にかけての屋敷構え、間取り、内外觀などを復元することにしました。

その結果、当家が最も永く農家としての機能を果していたと考えられる、第II期の喰違い四ツ間取り形式を基本とし、濡れ縁がない間取りへ戻すことにしました【図5】。
