第1回 代田の街づくり学習会

《テーマ》：代田のまちづくりの現況と課題

代田のまちづくりの現状と課題

平成24年度「地区街づくり計画等策定基礎調査」の結果報告

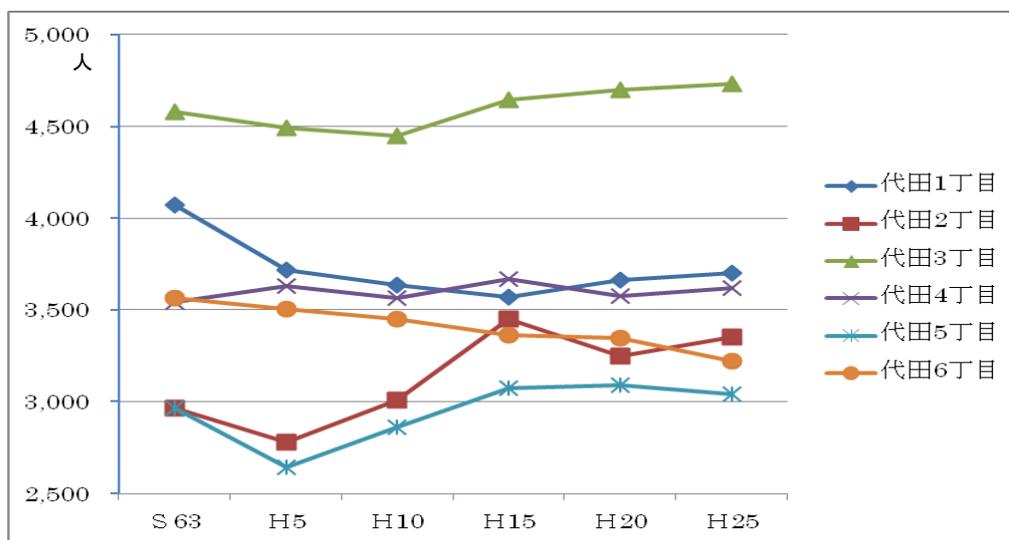
代田地域の町丁目
別人口変動

代田 1・3・6 丁目では昭和 63 年～平成 10 年にかけて人口は減少していますが、代田 2・5 丁目では平成 5 年～15 年にかけて大きく増加するなど、町丁目によって変動が異なります。平成 15 年以降のここ 10 年では地域全体として人口は安定しています。

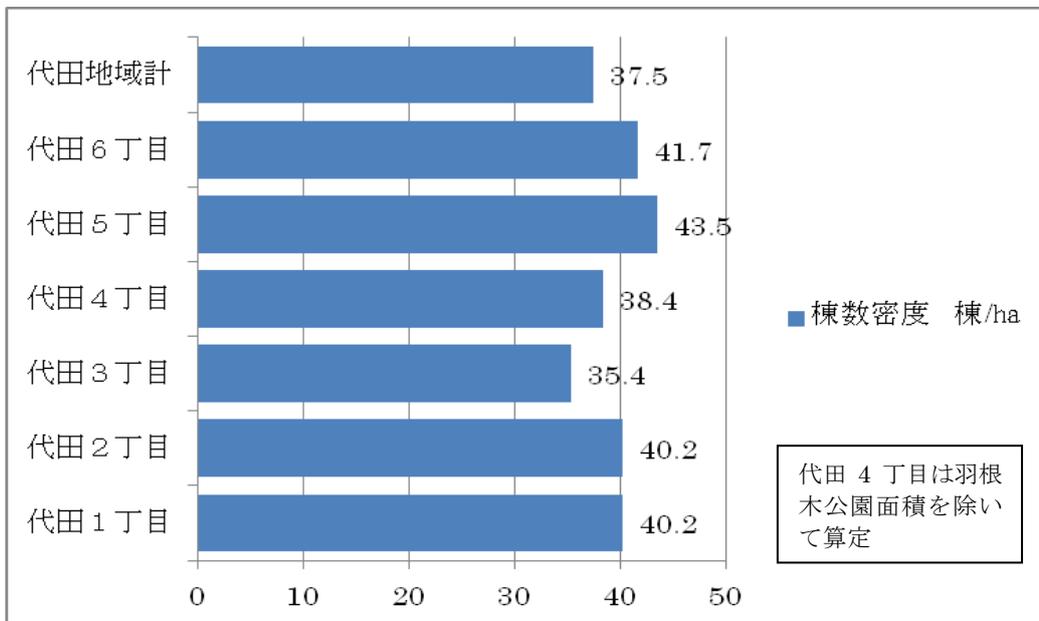
建物の密集度合 (棟数密度 棟/ha)

建物については、棟数密度や戸数密度が代田 5・6 丁目で高く、老朽住宅の割合も高くなっています。道路については、2・5・6 丁目は道路率が低く、狭い道路が多いことを示しています。

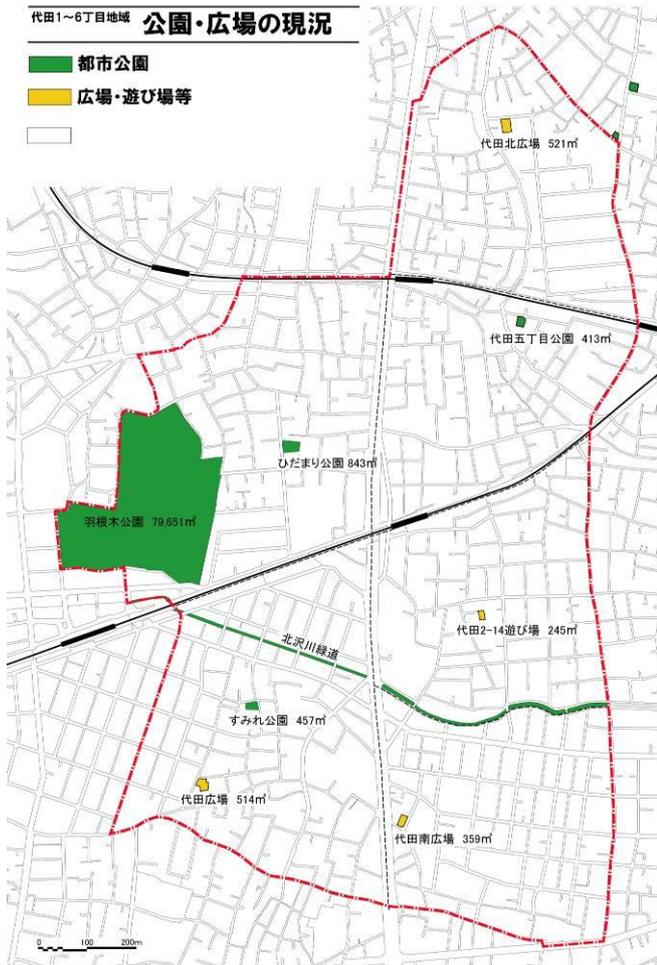
公園・広場の名称	面積	開設年度	主な設備
羽根木公園	79,651 m ²	昭和 31 年 10 月	水道、トイレ、防火貯水槽 40t、100t、マンホールトイレ
代田南広場	329 m ²	昭和 49 年 3 月	水道、防火貯水槽 40t
代田2-14遊び場	245 m ²	平成 7 年 4 月	水道、防火貯水槽 40t
代田広場	514 m ²	昭和 28 年 3 月	水道、防火貯水槽 40t
すみれ公園	457 m ²	平成 8 年 3 月	水道、防火貯水等 40t、マンホールトイレ
ひだまり公園	843 m ²	平成 14 年 3 月	水道、防火貯水槽 40t、100t
代田5丁目公園	413 m ²	平成 3 年 3 月	水道、トイレ、防火貯水槽 100t
代田北広場	521 m ²	昭和 49 年 3 月	水道、トイレ

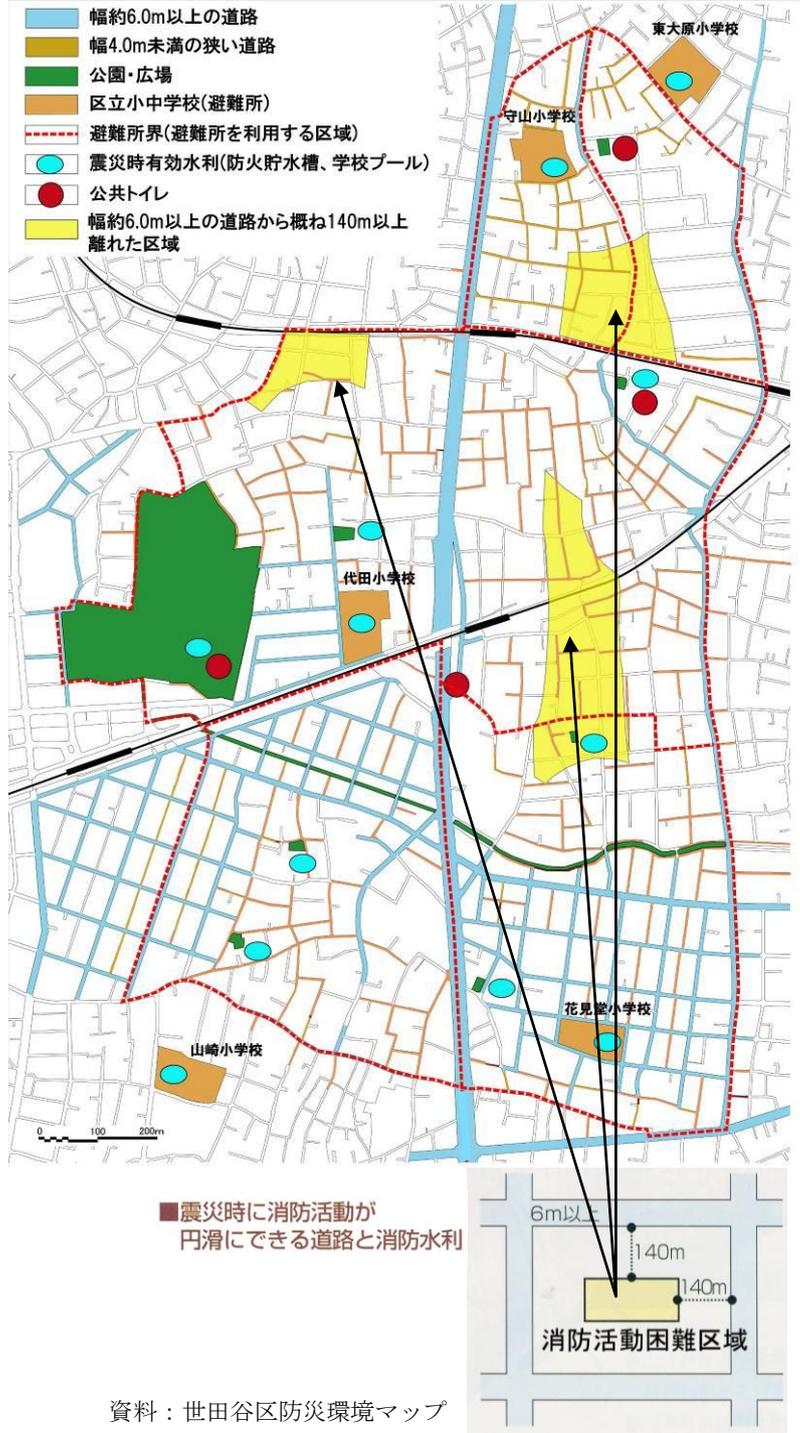
防災上の課題図

都市防災上の基準のひとつに、消防車の進入が可能で路上で容易に活動できる幅員 6m 以上の道路から、200m のホース延長で到達可能な概ね 140m の範囲を消防活動に支障が無い範囲と考え、それ以遠の区域を「消防活動困難区域」とする目安があります。

その基準で見ると、代田地域は、2・5・6 丁目には幅員 6m 以上の道路がほとんどなく、消防活動困難区域が中央部分に広がっています。対照的に 1・3 丁目は、4m 未満の狭い道路が多い区域もありますが、消防活動困難区域はほとんど見られません。

公園・広場は、震災時の避難・救護活動、消防活動の拠点、緑化による延焼防止など多様な効果を持つ拠点です。環七の東側の区域では全般に公園が不足しており、特に 5・6 丁目は充実すべき区域も広がっています。

古い木造住宅が密集する区域(耐震上問題が多いとされる「昭和 56 年(1981 年)以前の古い耐震基準で建てられた木造建物の割合」が 40%以上の区域)が、1・3・5・6 丁目に存在しており、燃えにくい建物や、耐震化の推進も課題となります。

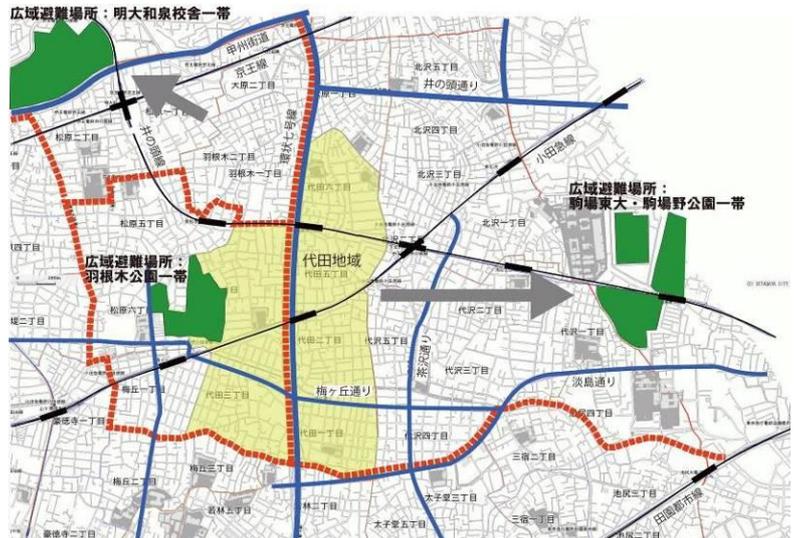
参考：代田地域に関する広域避難場所

震災時の火災延焼などにより、自宅や一時集合所(学校・公園等)が危険な状況になった場合は、区内外に 22箇所指定してある広域避難場所(大規模空地)に避難します。代田 3・4 丁目は「羽根木公園一帯」が避難先に指定されていますが、環七の内側の代田 1.2.5.6 丁目は「駒場東大・駒場野公園一帯」が避難先になっています。〔世田谷区地域防災計画〕より

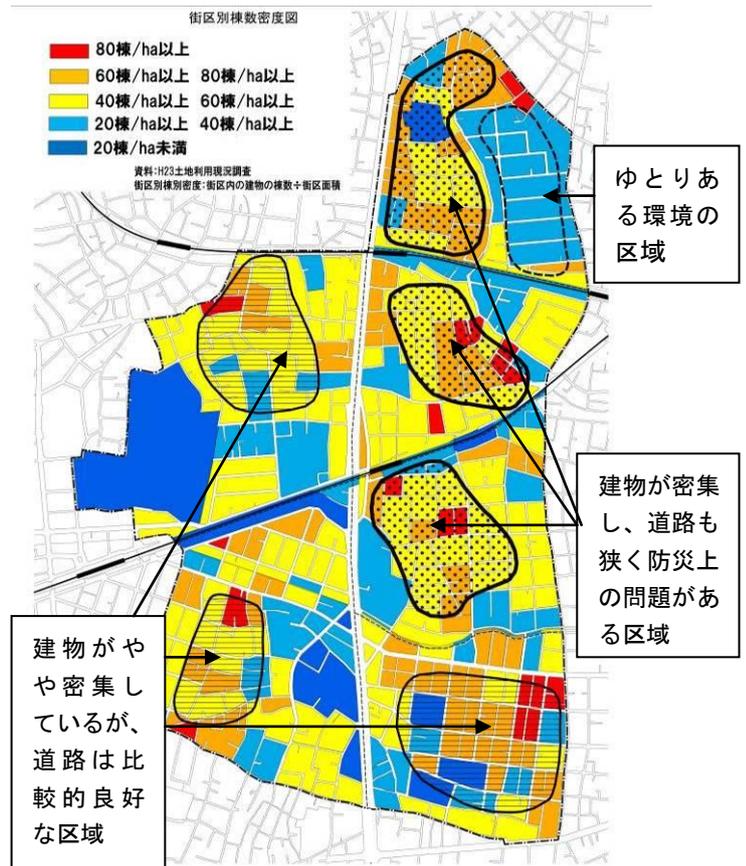
住環境の課題図

徐々にではありますが、宅地の細分化・建て込みが進行しています。宅地が細分化し、小規模な木造住宅が密集することにより、住宅の採光条件が悪くなります。さらに、延焼の危険性が高まり、防災上の問題を顕在化させます。宅地の細分化に何らかの対策が必要となっています。

幅員 4m 未満の道路では、震災時に耐震性のない建物やブロック塀等が道路上に倒壊し、道路が閉塞されることにより、避難路として通行できない危険性があります。建物の不燃化と共に狭い道路の拡幅や建物や塀の耐震化など、防災街づくりの取り組みも必要です。

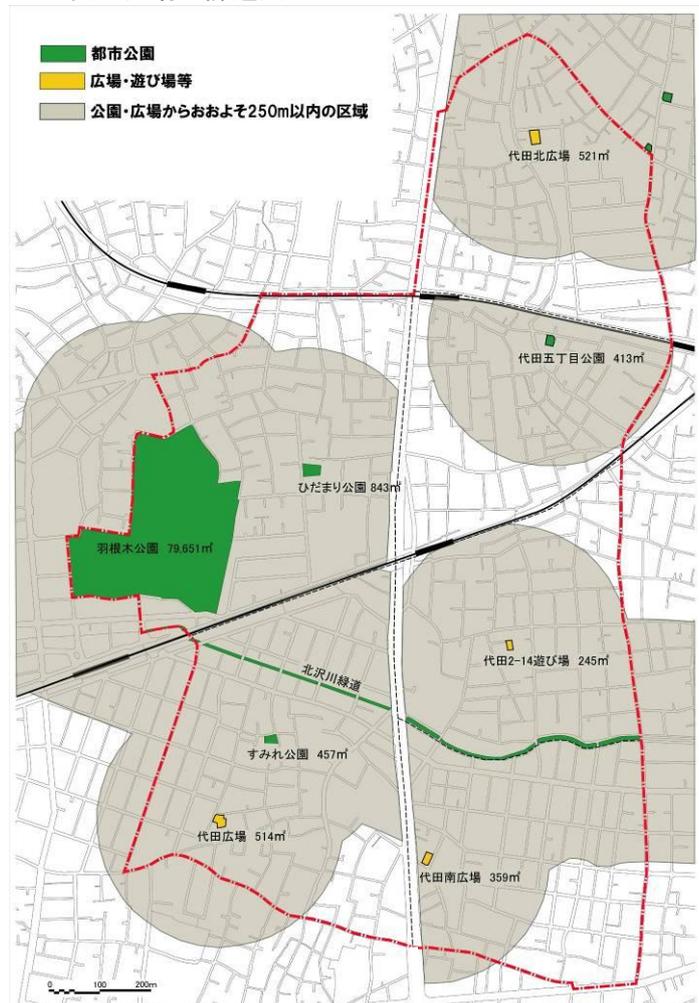
公園・広場の課題図

幼児や高齢者の足で 5 分程度の距離 250m で公園利用圏を想定すると、環七の東側の5・6丁目では利用不便区域が比較的大きく広がっています。

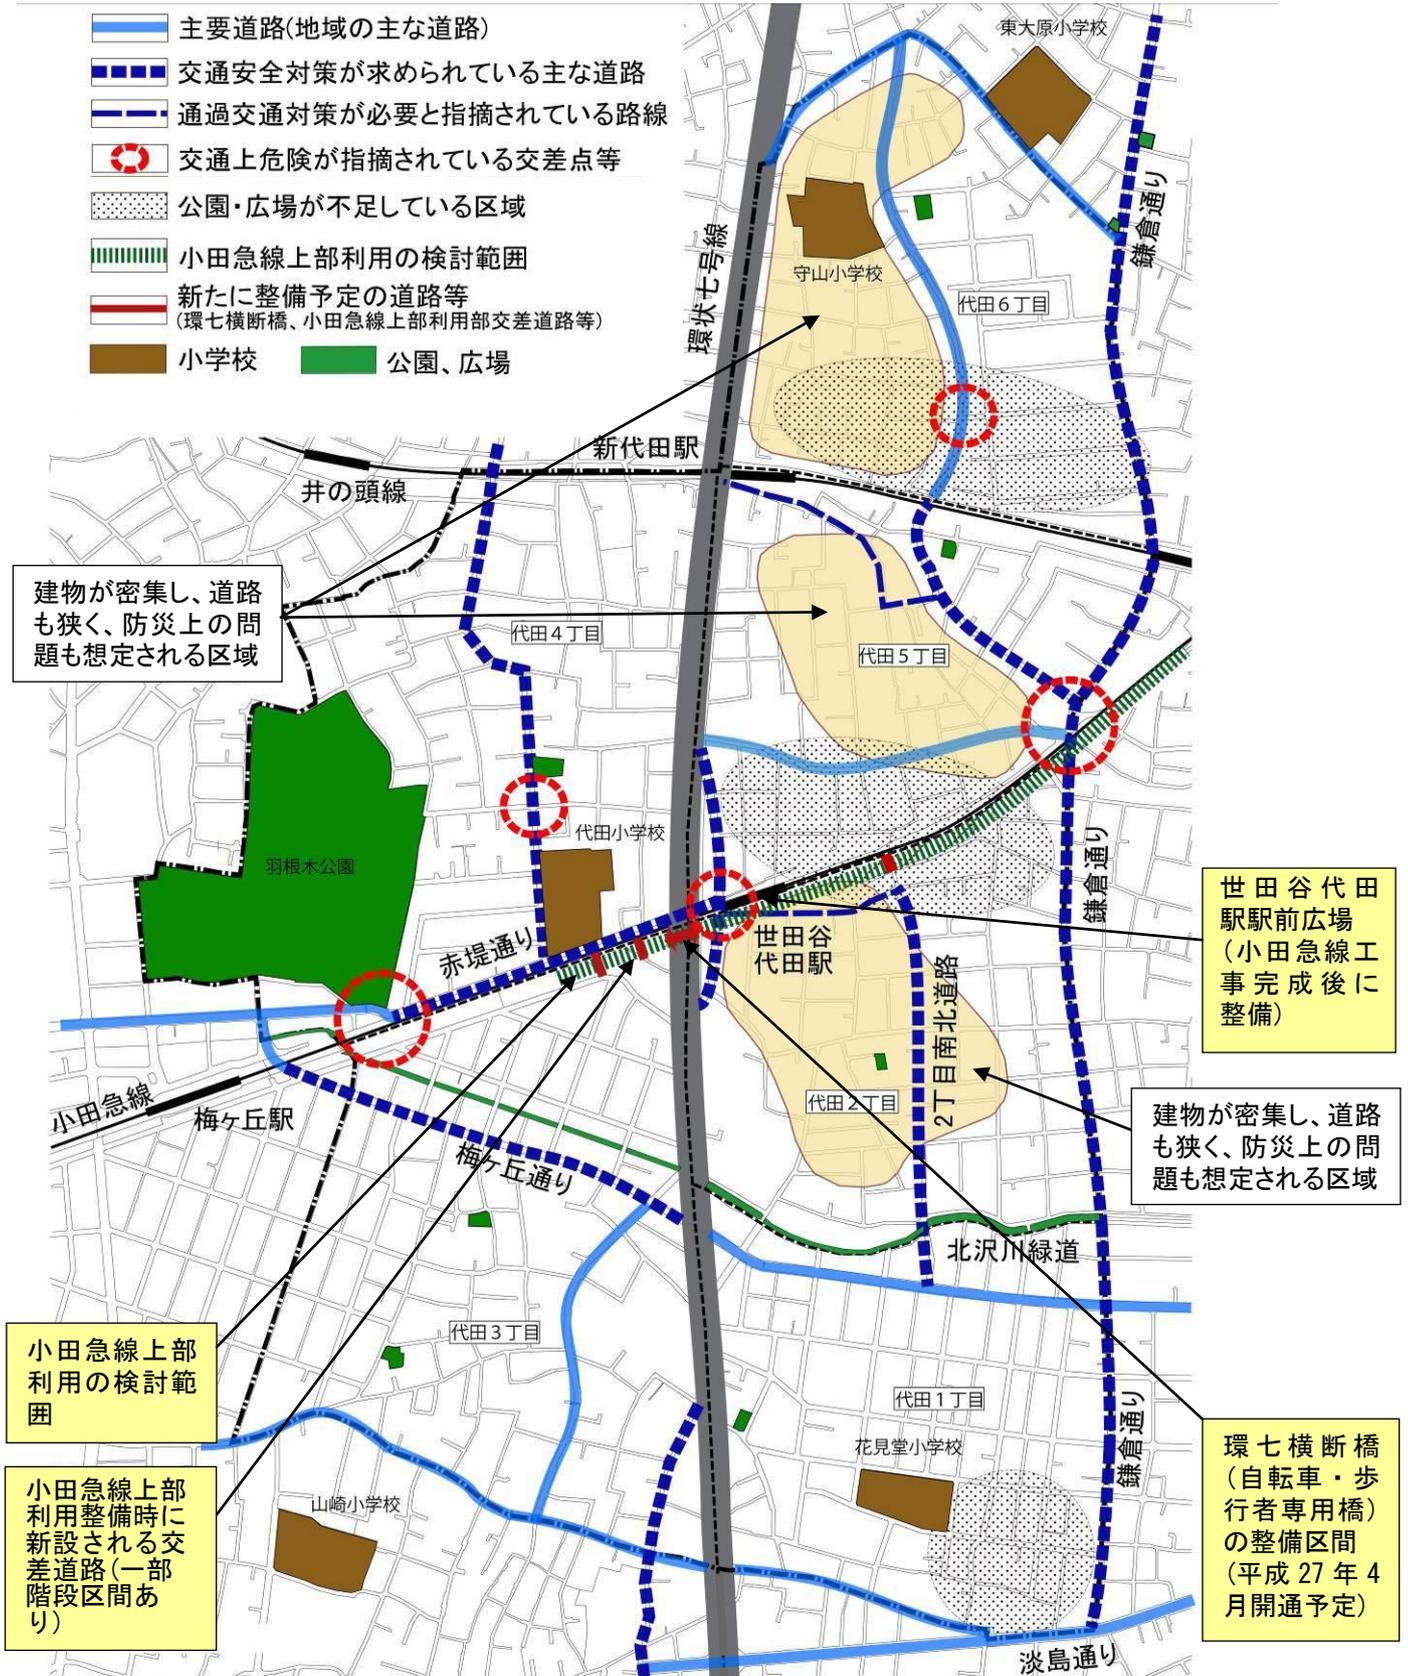
3-5. まちづくりの課題図(まとめ)

代田地域の街づくりを検討するにあたり、ご紹介した街づくりの現況や課題と、過去に行ったアンケートやヒアリング調査などで地域のみなさまからご指摘を受けている箇所を、地図上にまとめました。
