令和元年台風第19号に伴う
上野毛・野毛地区、玉堤地区における
浸水被害の検証について
(中 間 報 告)

令和2年2月
世田谷区

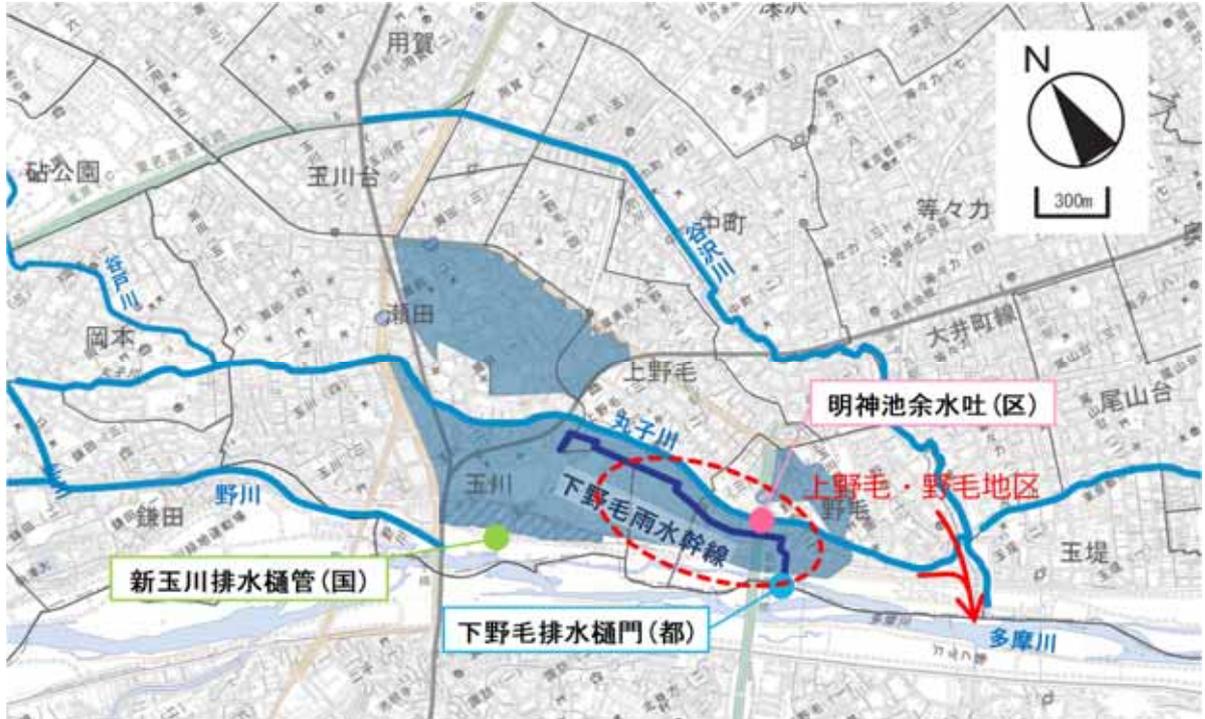
図－2 上野毛・野毛地区の河川・下水道施設（流域）の状況

上野毛・野毛地区は、多摩川と丸子川に囲まれており、下水道施設としては雨水専用の「下野毛雨水幹線」が整備されている。多摩川と下野毛雨水幹線の合流部に「下野毛排水樋門」、下野毛雨水幹線に接続する雨水管に「新玉川排水樋管」、丸子川に「明神池余水吐」が設置されている。

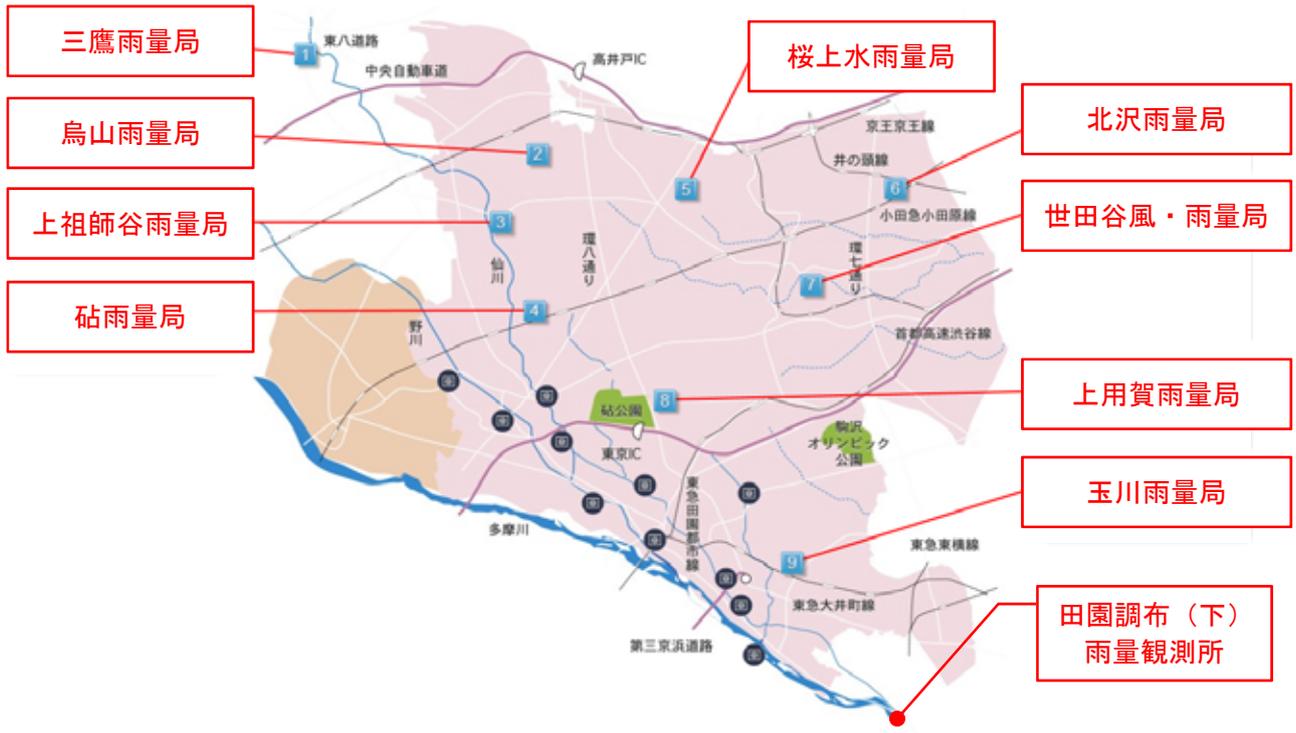
図－13 世田谷区内の雨量局（世田谷区雨量・水位観測システム）
及び田園調布（下）雨量観測所

区内の雨量は、検証対象地区に関連する上用賀雨量局で、11日14時から12日23時30分までで総雨量275mm、時間最大雨量34mm、10分間最大雨量8mmを記録した。
