世田谷区

本庁舎等整備工事News <Vol. 6>

新庁舎の地下躯体工事に着手しました

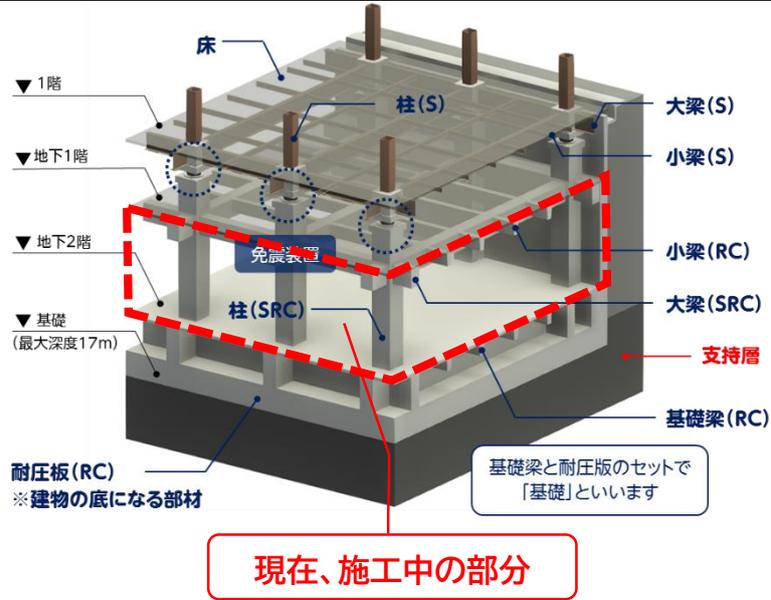
鉄骨梁

鉄骨柱

基礎工事を終えた工区より、建物本体の骨組みとなる地下躯体に着手しました。上の写真は鉄骨鉄筋コンクリート構造の鉄骨部分の組み立てを終えた場面です。今後、鉄骨のまわりに鉄筋の組み立てを行い、コンクリートを流し込み、地下空間を構築していきます。

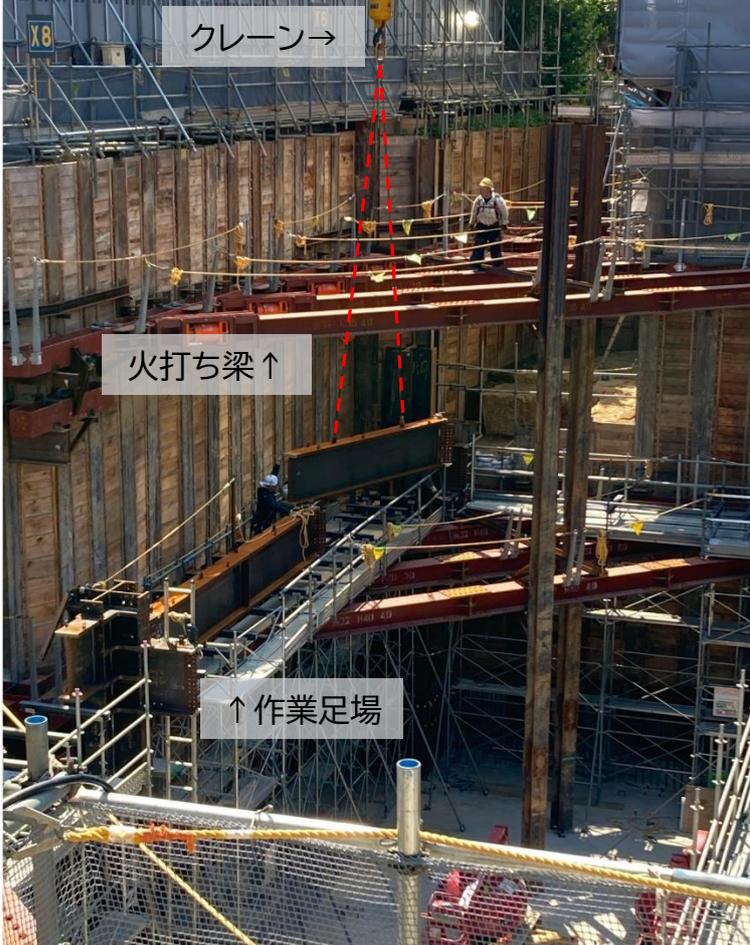
1ページ目の鉄骨の柱・梁は地下2階の躯体になります。(右の図)
鉄骨の組み立て作業は、現場周囲の地盤の変形を防ぐために設置している、火打ち梁等のスキ間をぬって鉄骨を吊り込む職人技です。(下の写真)

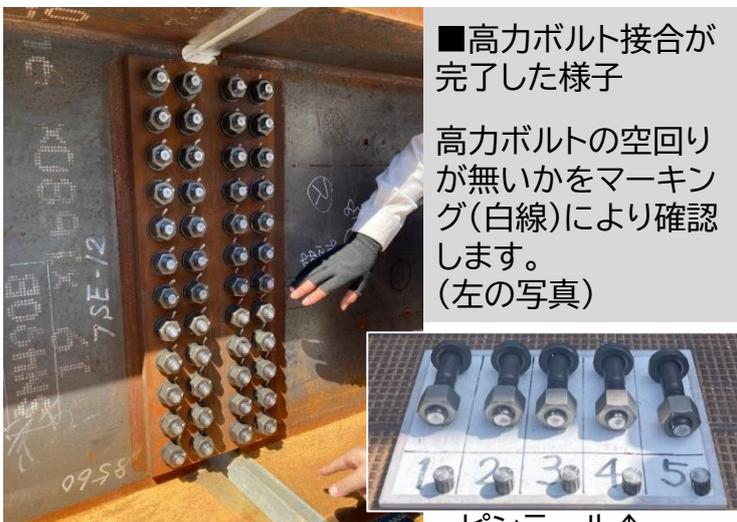
鉄骨は分割された状態で納入されますが、鉄骨同士は高力ボルト接合と溶接接合により組み立てていきます。鉄骨部材の厚さが50mmある部分に溶接接合を採用しています。

■高力ボルト
高力ボルトは、必要な締め付け強度が得られると先端部分(ピンテール)が破断する仕組みとなっています。(右上の写真)

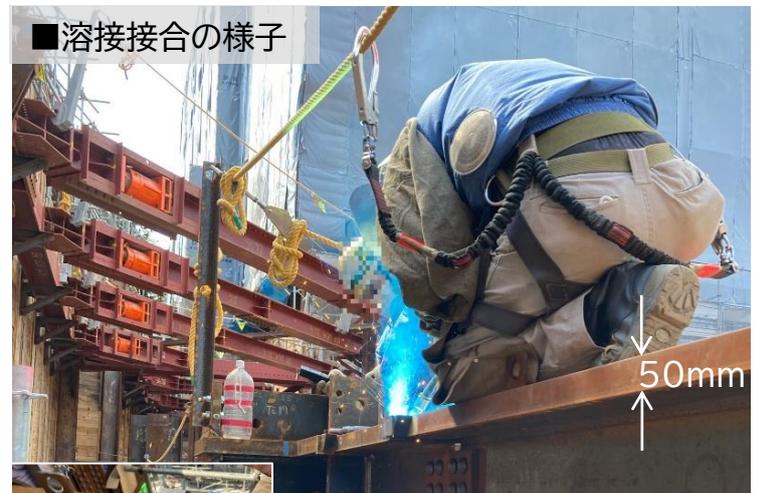
■溶接途中の様子
適切に温度管理を行い、鉄骨の品質に異常をきたさないよう、数回に分けて溶接していきます。(左の写真)

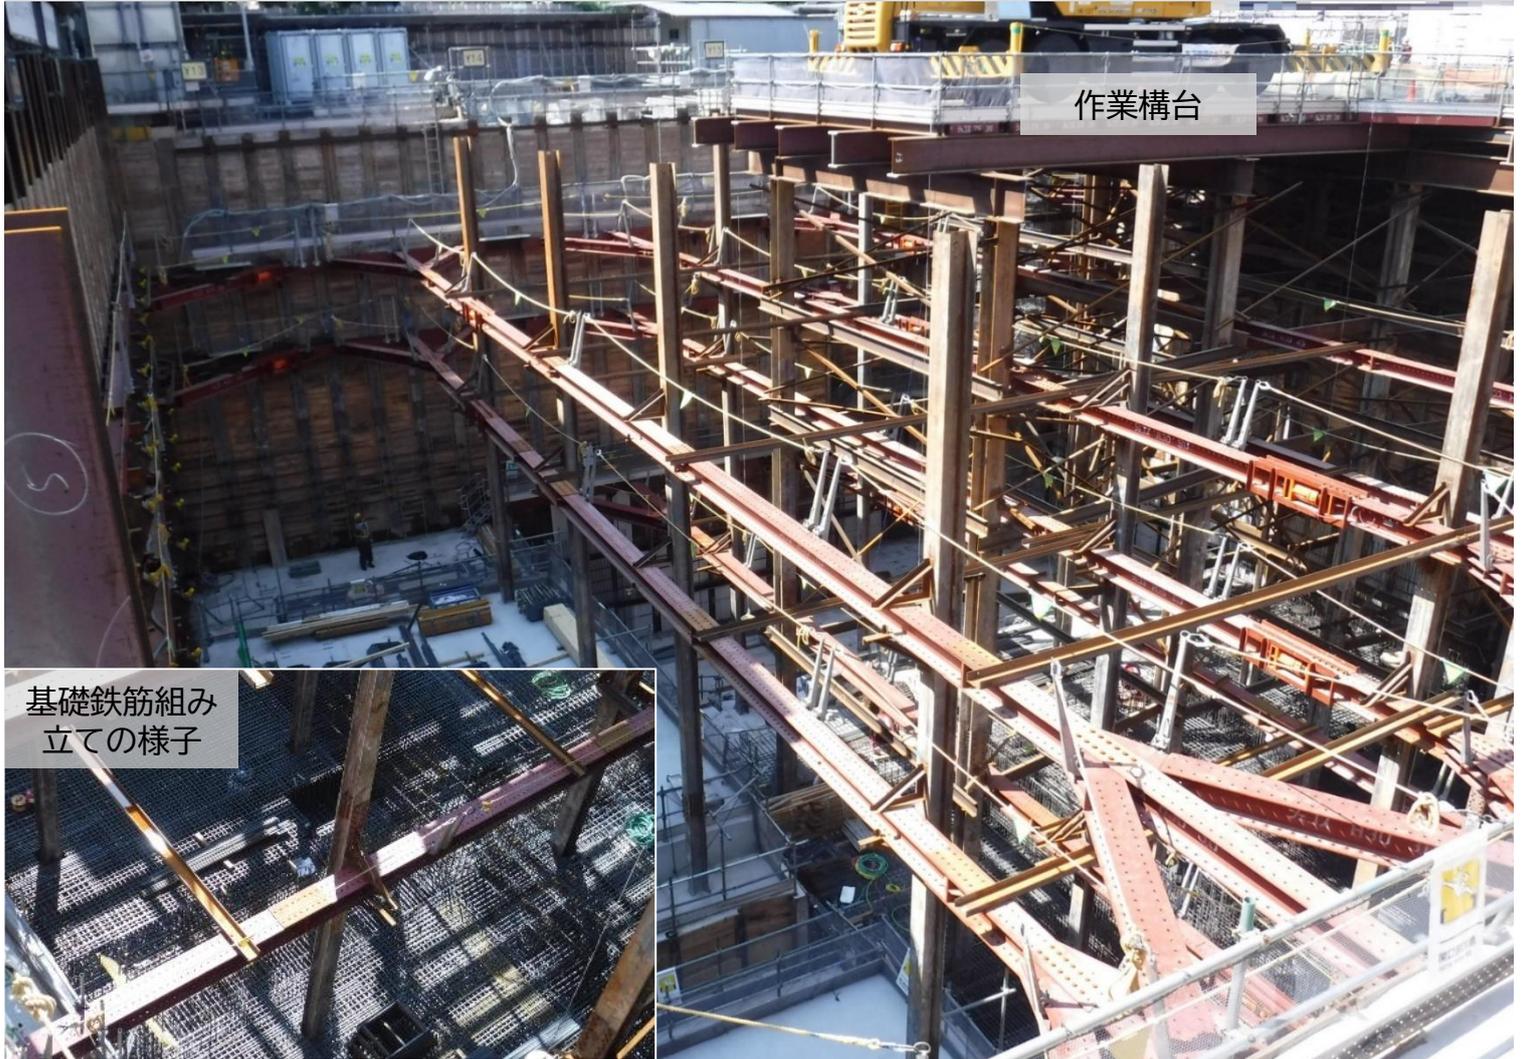
西棟

西棟では東棟と同様の施工手順で地下の掘削工事・山留工事が終了し、基礎工事を着手しています。

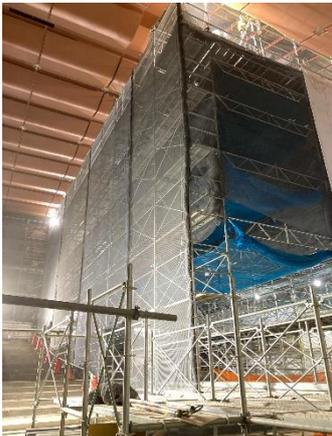
区民会館ホール内部
天井まで仮設足場設置

現在、区民会館ホールでは、既存の天井材の撤去を行っています。新しい天井は、音の響きなどの音響環境が向上する仕上げ・形状とするとともに、大地震時の揺れにも強い構造とします。同時に屋上では、既存の鉄板屋根の撤去を行っています。こちらは、耐候性・断熱性の高い屋根材に交換します。

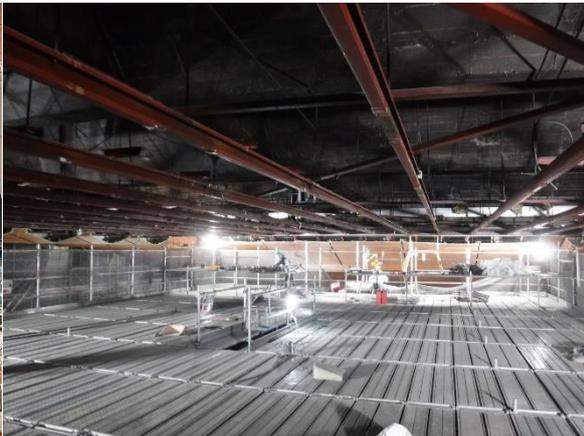
区民会館ホール内部
天井材撤去の様子

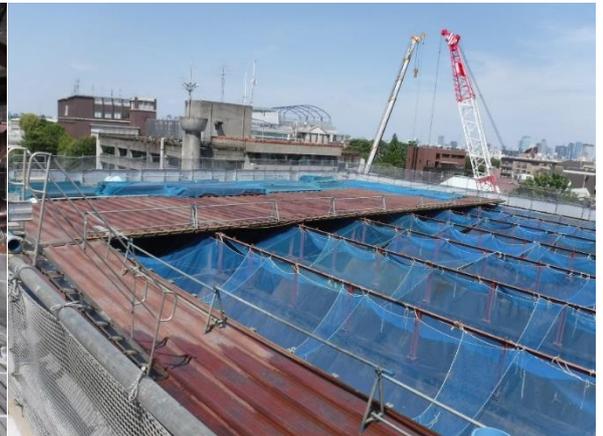
区民会館ホール屋上
鉄板屋根撤去の様子
