浸水確認箇所図 (平成元年～13年)

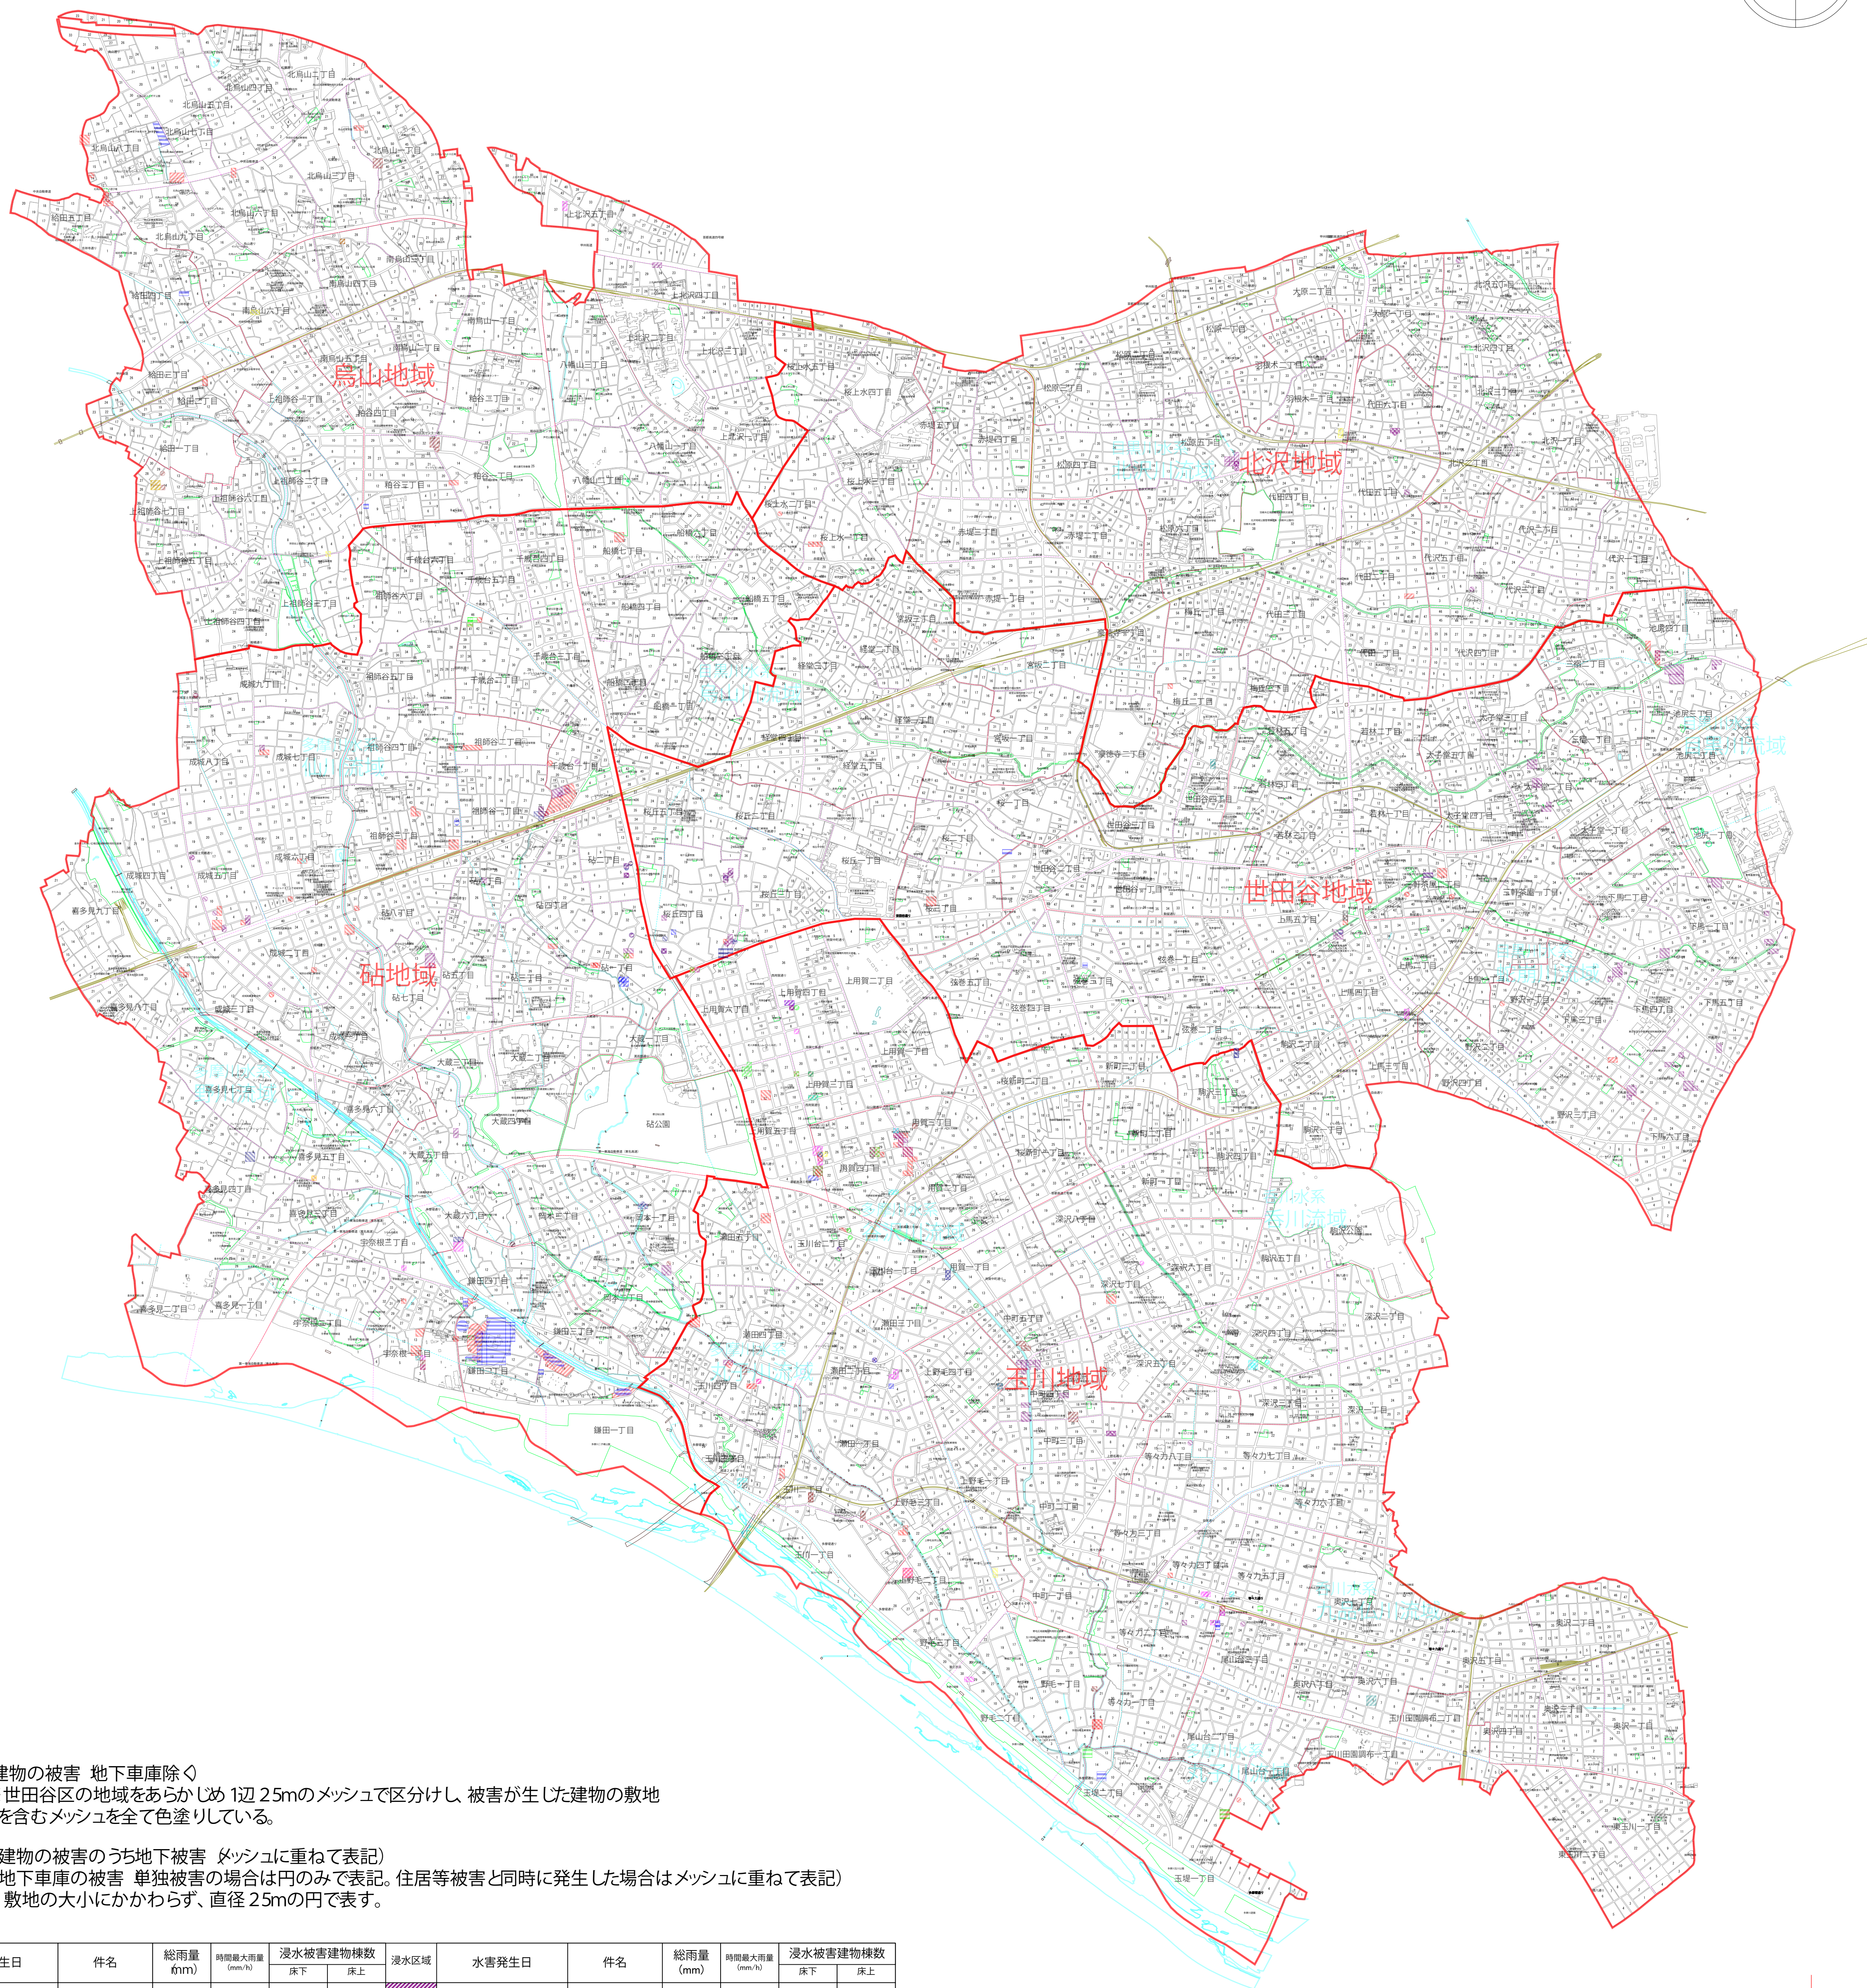
- 建物の被害 地下車庫除く
※世田谷区の地域をあらかじめ1辺25mのメッシュで区分けし、被害が生じた建物の敷地を含むメッシュを全て色塗りしている。
- 1 建物の被害のうち地下被害 (メッシュを重ねて表記)
- 2 地下車庫の被害 単独被害の場合は円のみで表記。住居等被害と同時に発生した場合はメッシュを重ねて表記
- ※ 敷地の大小にかかわらず、直径25mの円で表す。
