# 水防活動・浸水被害の検証について

世田谷区 土木部

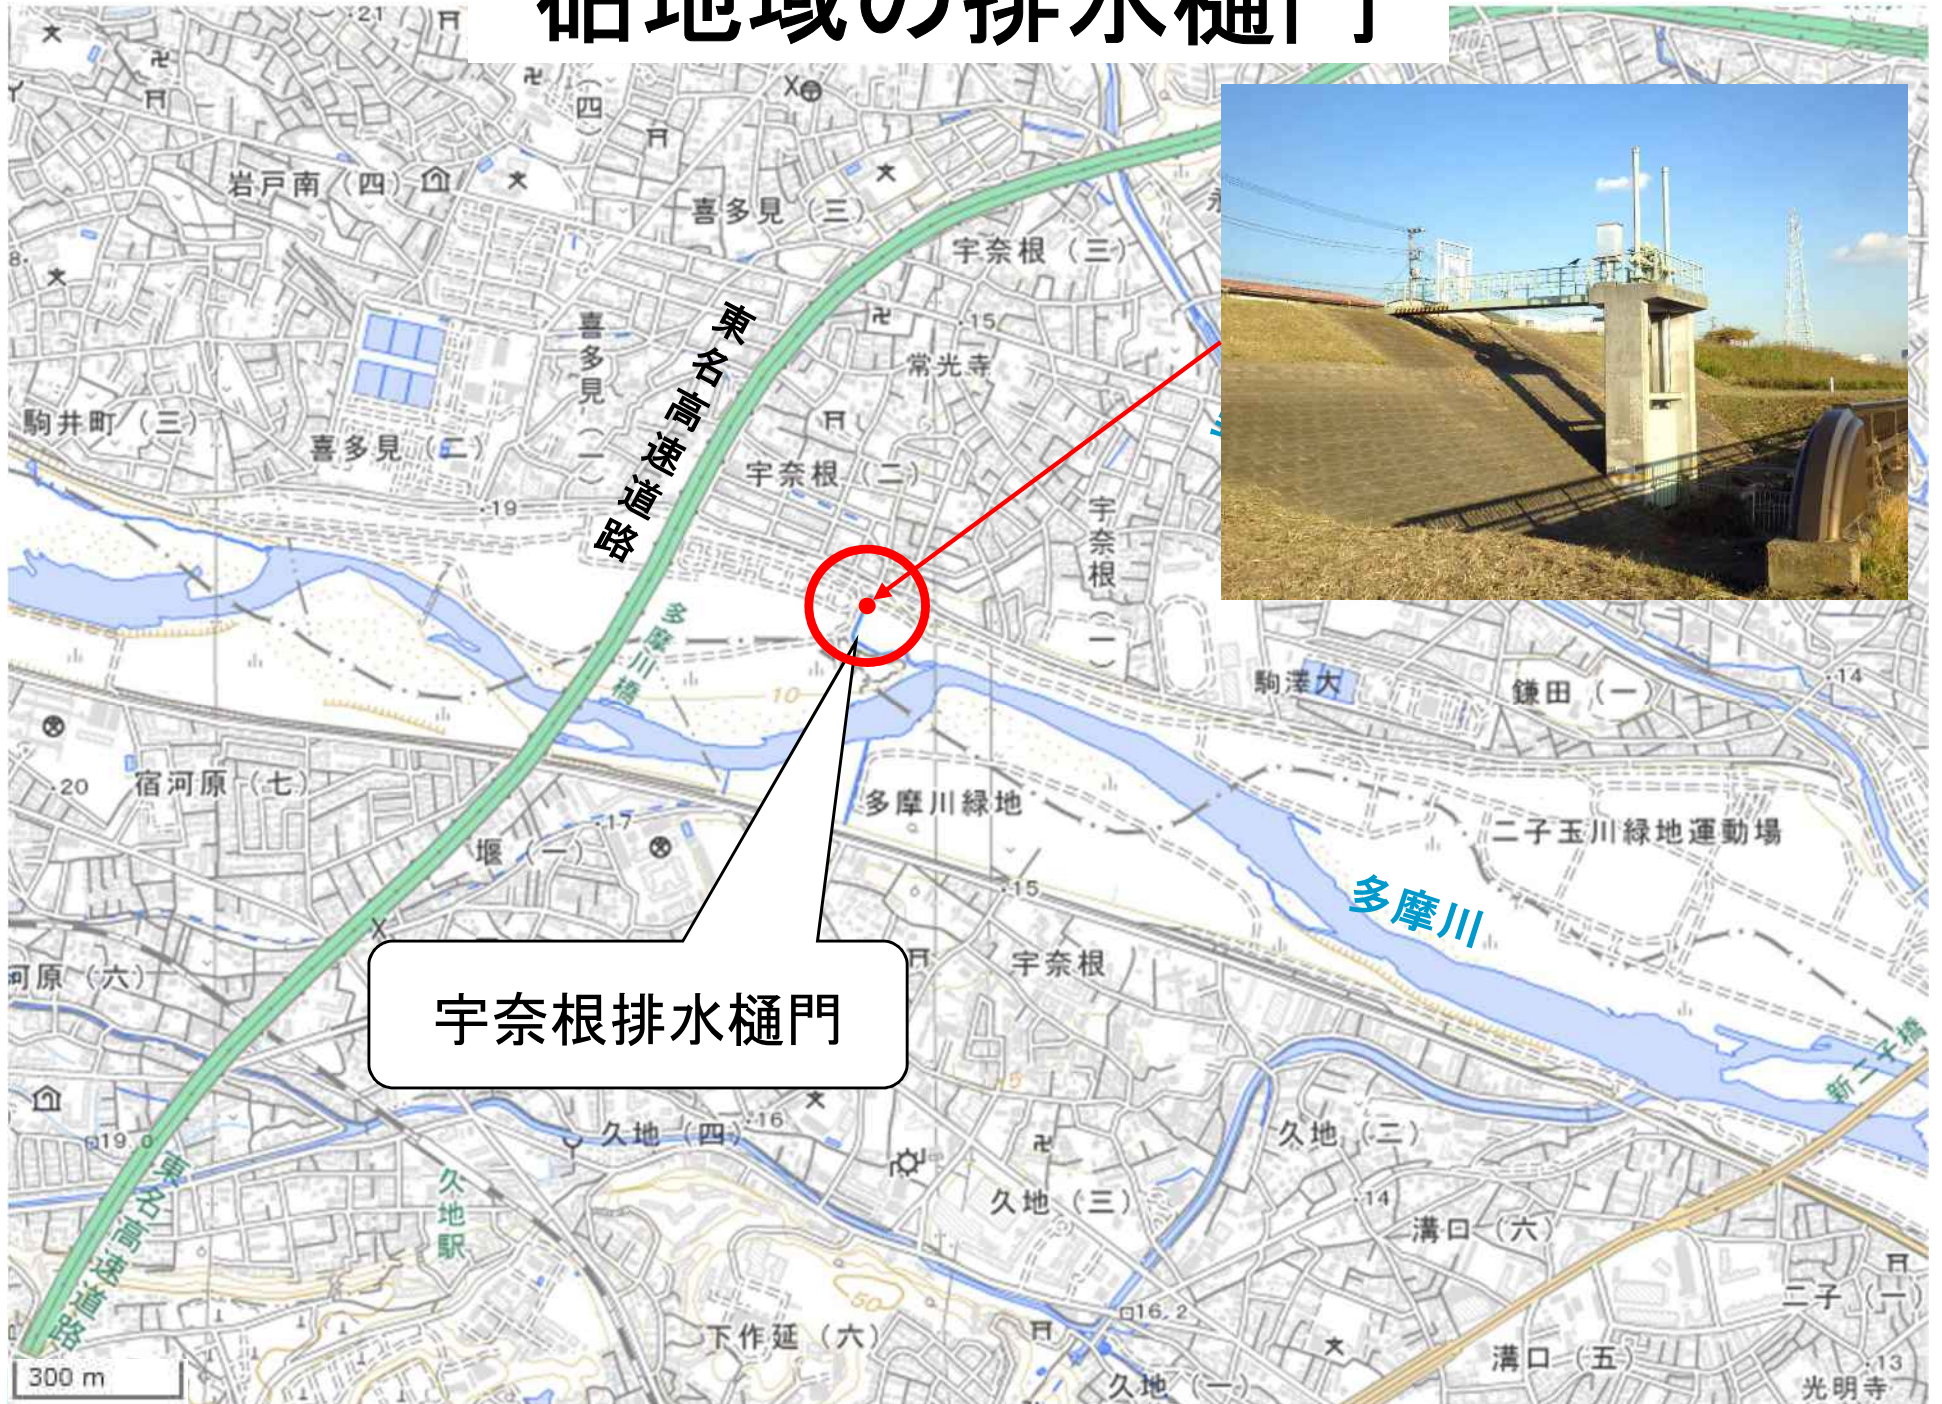
# 砧地域の排水樋門

宇奈根排水樋門

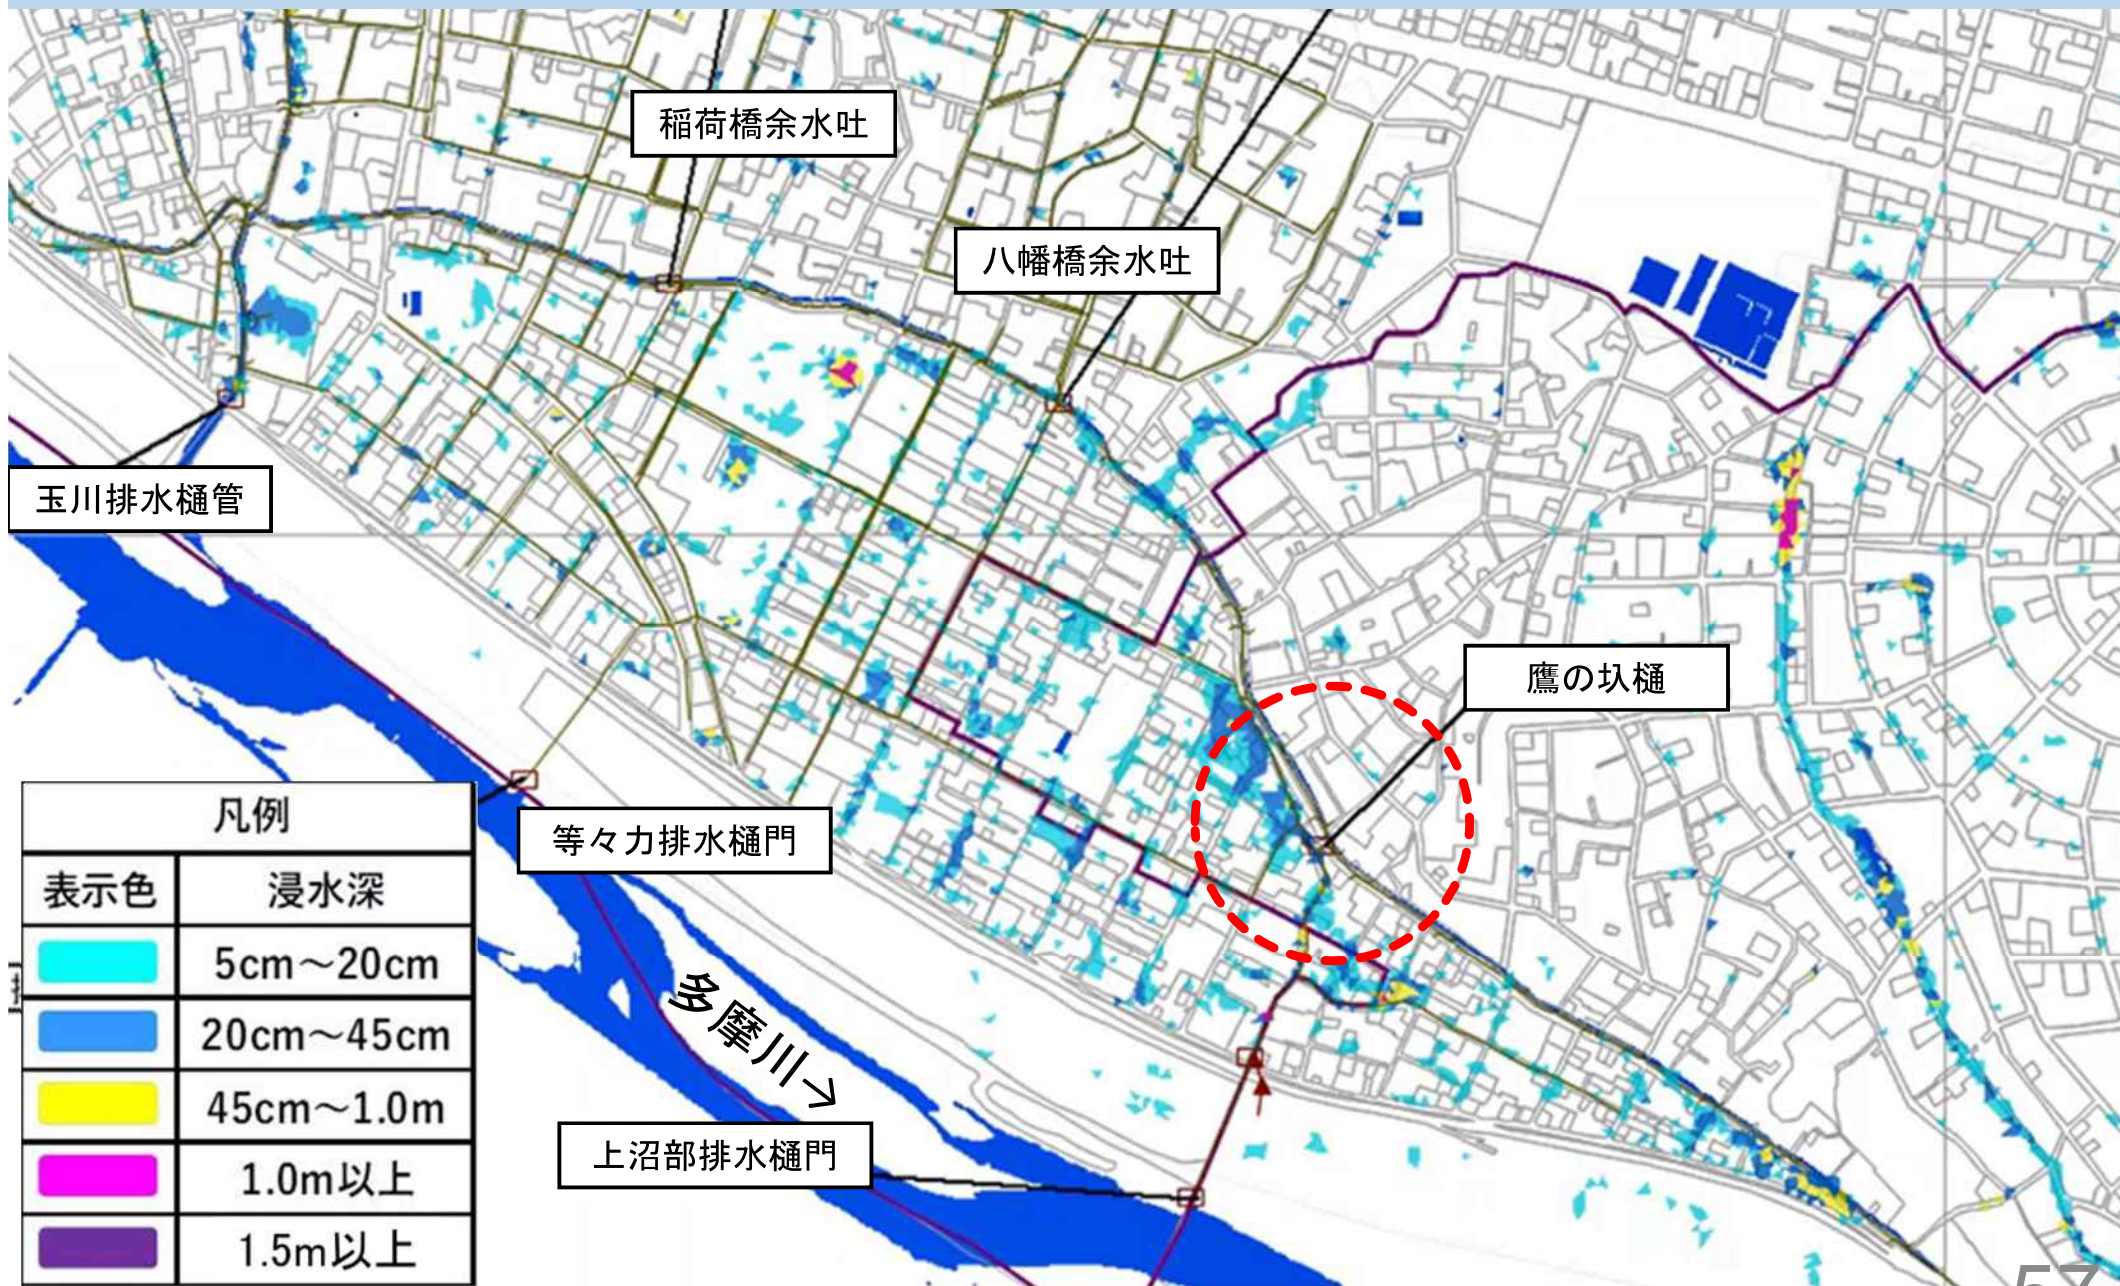
## ②玉堤一・二丁目、尾山台一丁目付近 (15:00 上沼部付近浸水発生)

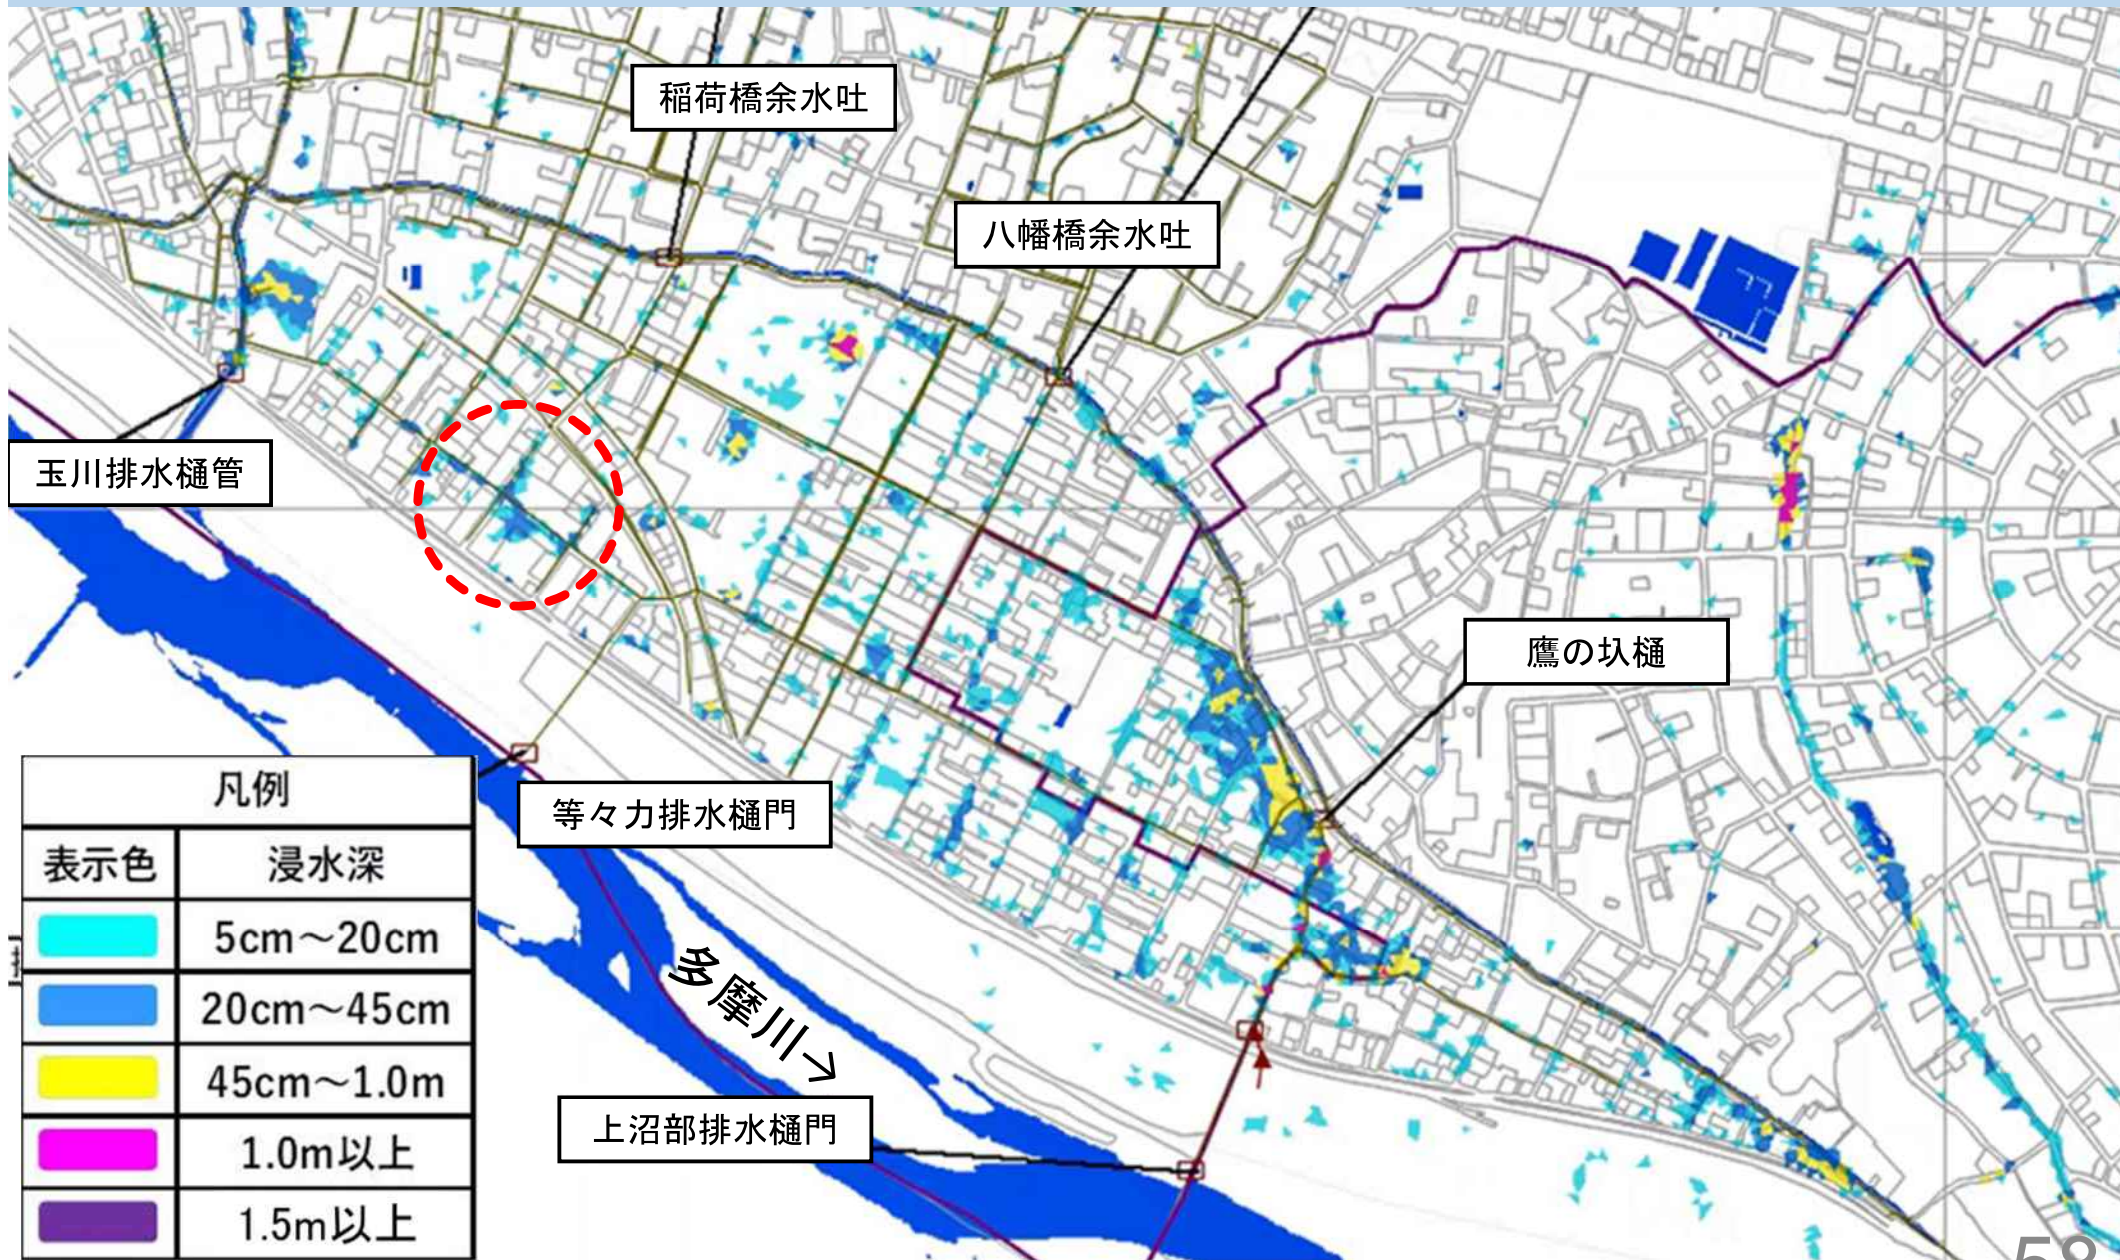
## ②玉堤一・二丁目、尾山台一丁目付近 (16:20 等々力付近浸水発生)

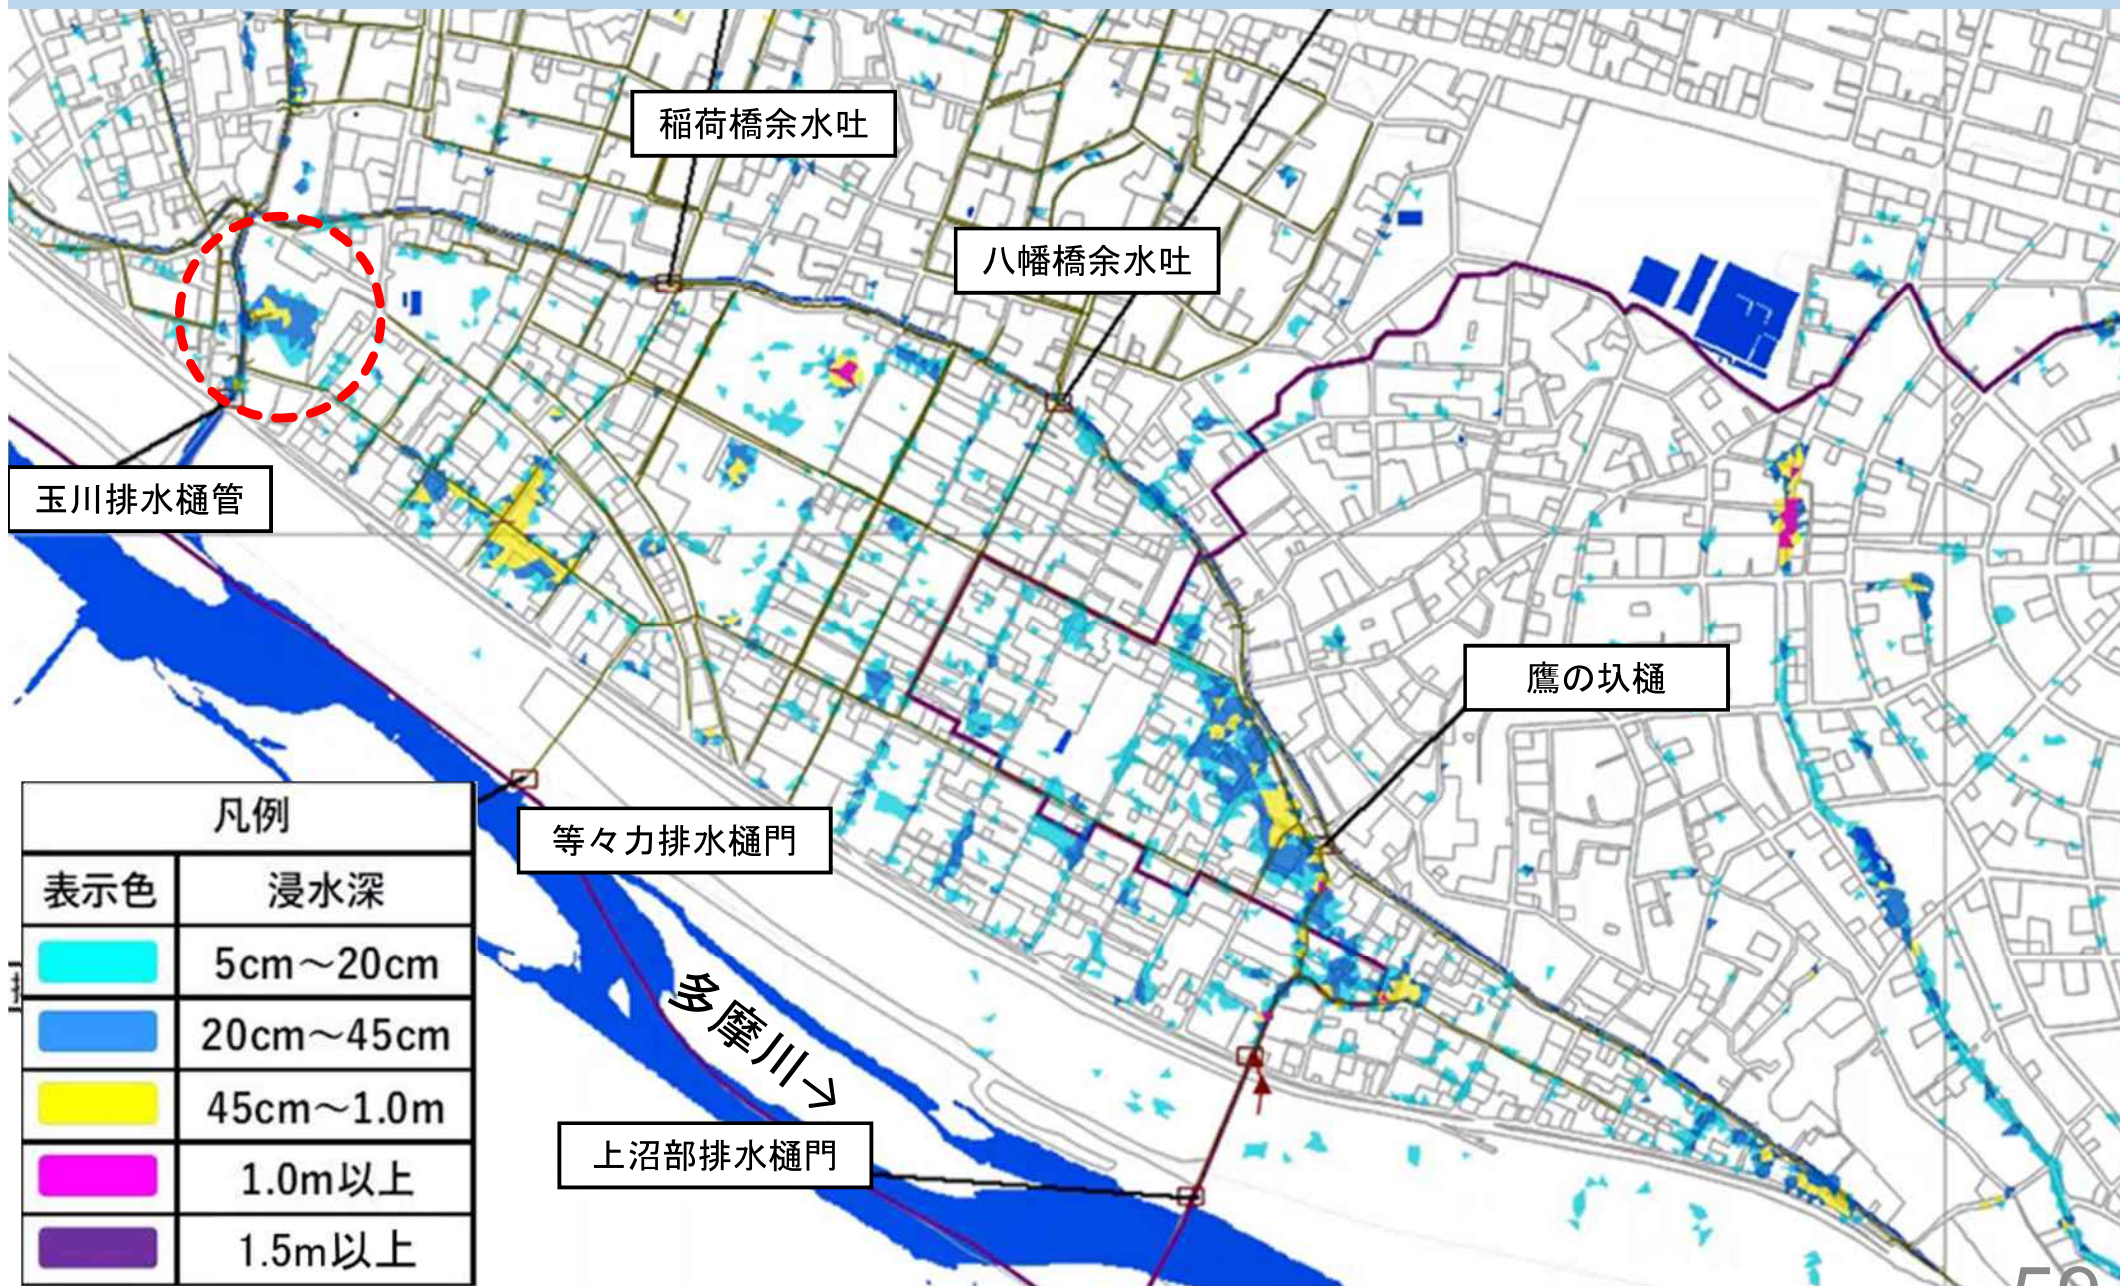
## ②玉堤一・二丁目、尾山台一丁目付近 (17:40 谷沢川越水後)

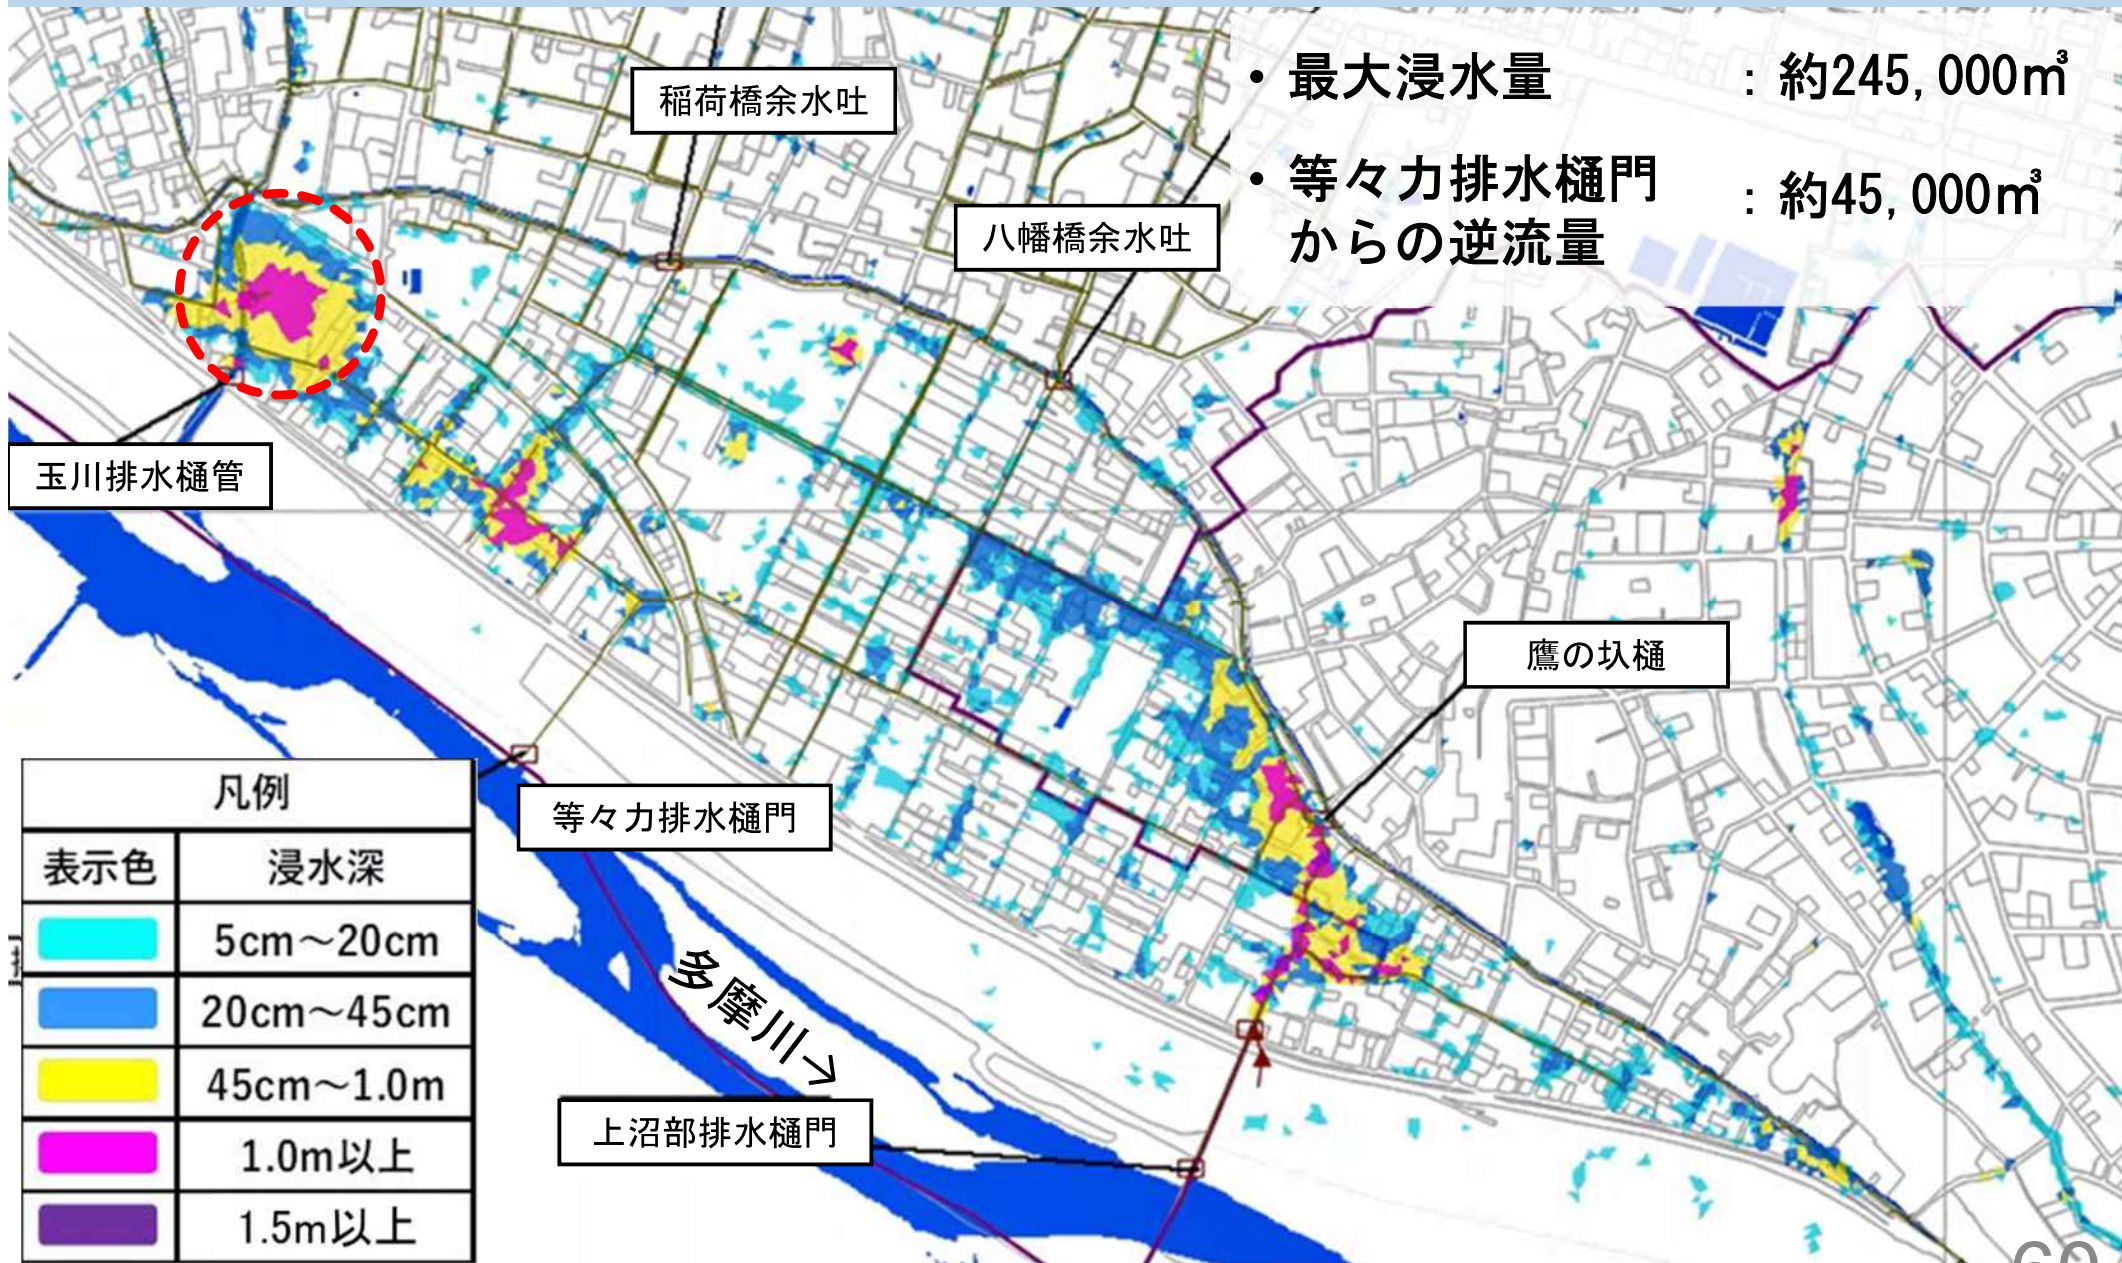
## ②玉堤一・二丁目、尾山台一丁目付近 (19:40 玉川排水樋管全閉後)

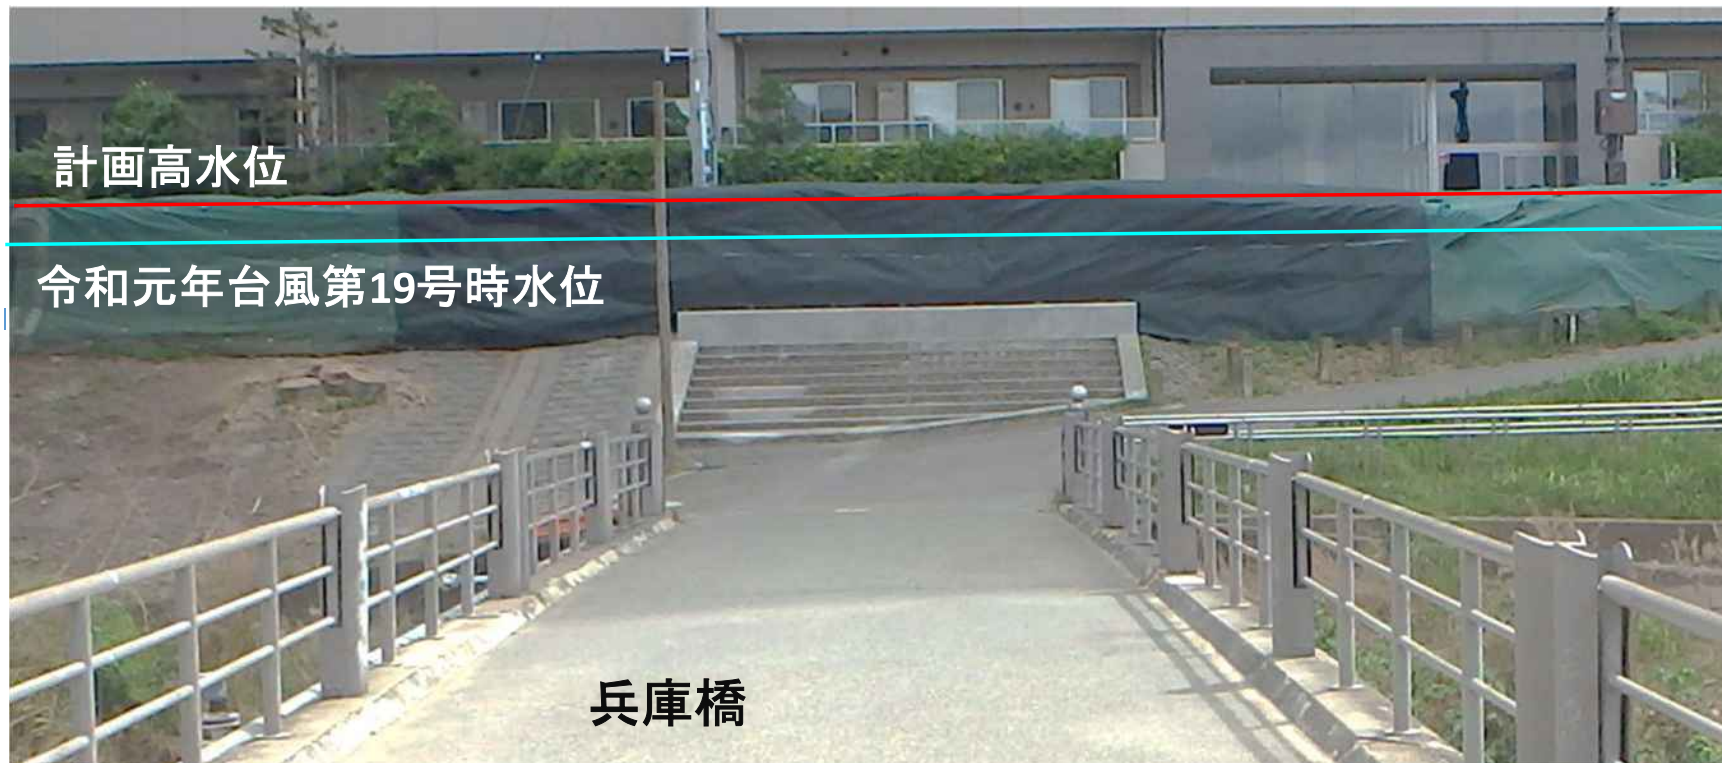
- ・ 無堤防部の開口部に仮設大型土のうを設置。（6月完了）
- ・ 出水期明け（11月頃）には、堤防整備に着手予定。

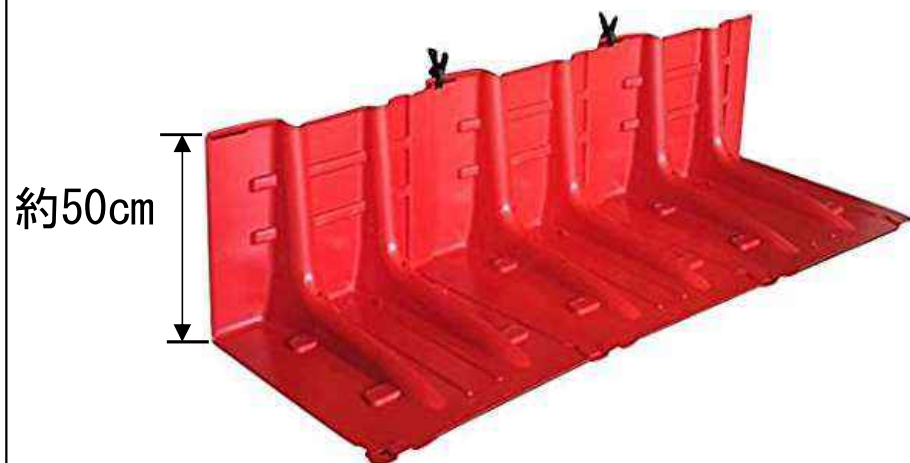
止水板イメージ

無堤防箇所の開口部に設置する専用止水板を配備

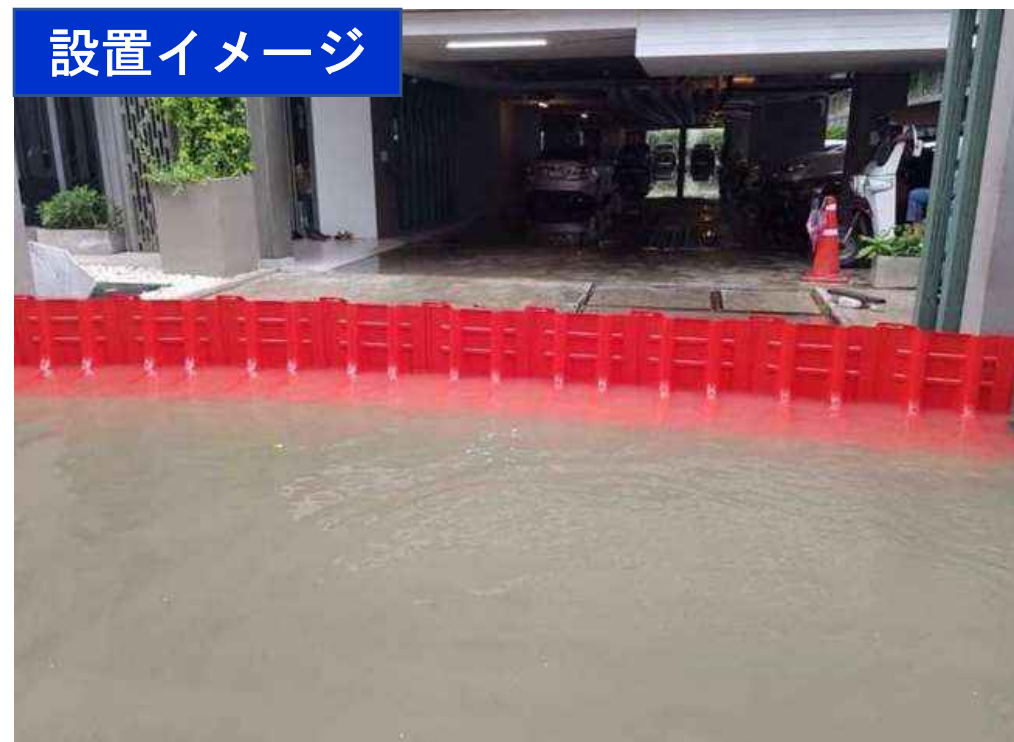
設置イメージ

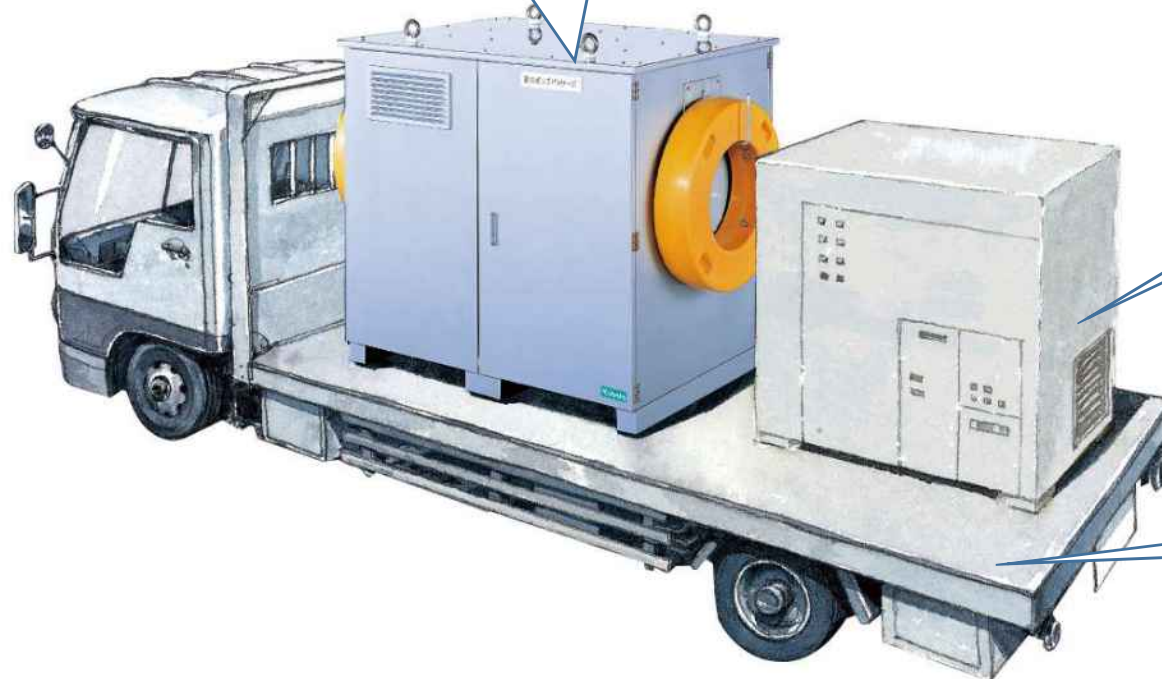
ポンプ、ホース入れ

最大排水量：10m<sup>3</sup>/分

発電機

3 tトラック

排水ポンプ車イメージ

高い排水能力を備えたポンプ車2台を新規導入

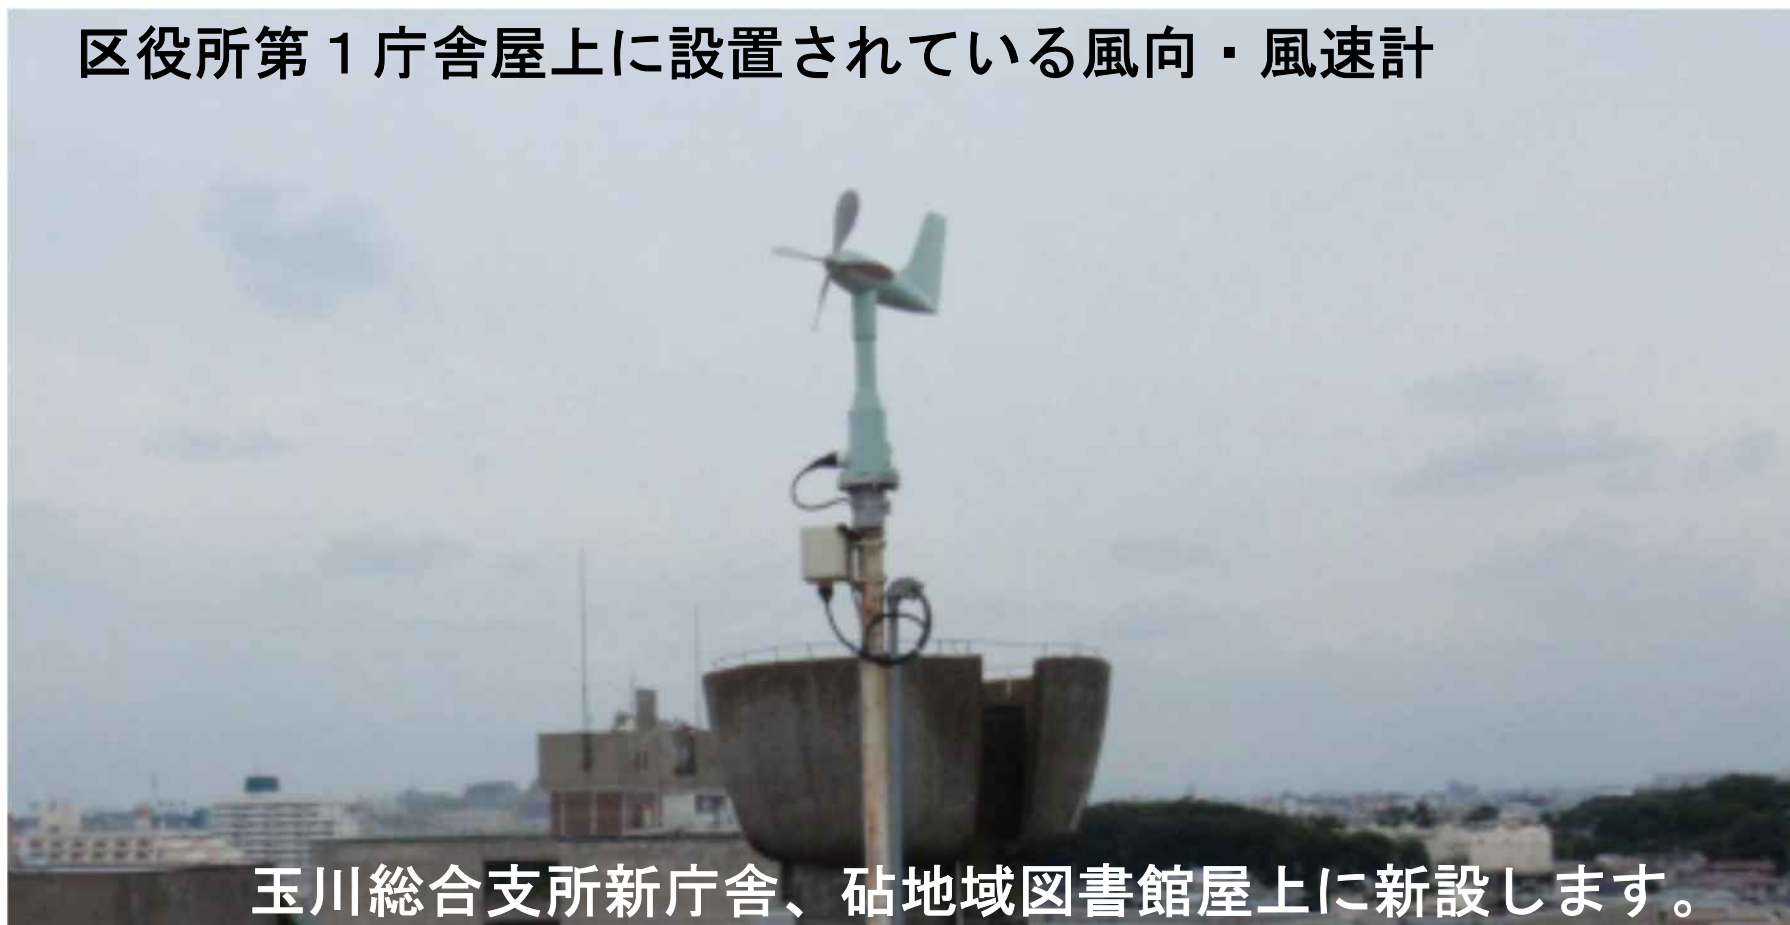
区役所第1庁舎屋上に設置されている風向・風速計

玉川総合支所新庁舎、砧地域図書館屋上に新設します。

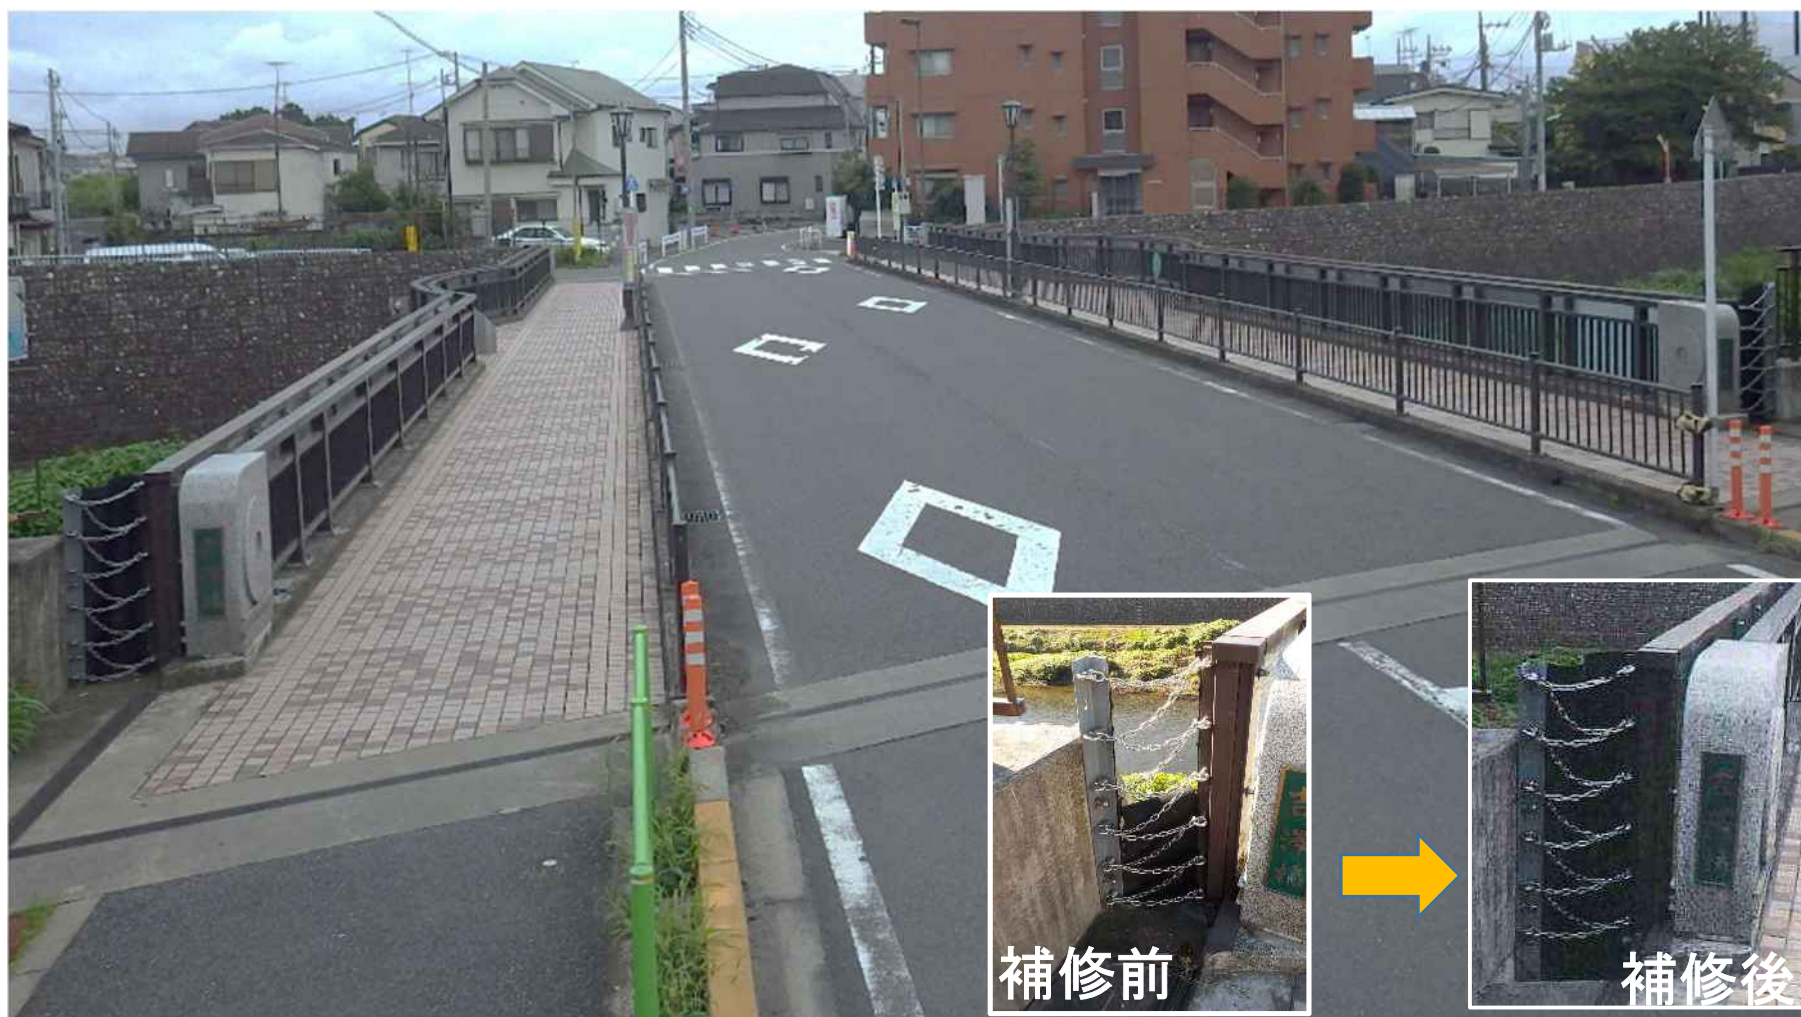
## 野川吉澤橋の止水板を補修
