## 樹木診断報告書 【抜粋】

委託件名： 深沢小学校樹木診断委託

樹 種： キリ、イチヨウ、サクラ

所在地： 深沢小学校（所在地：新町 1-4-24）

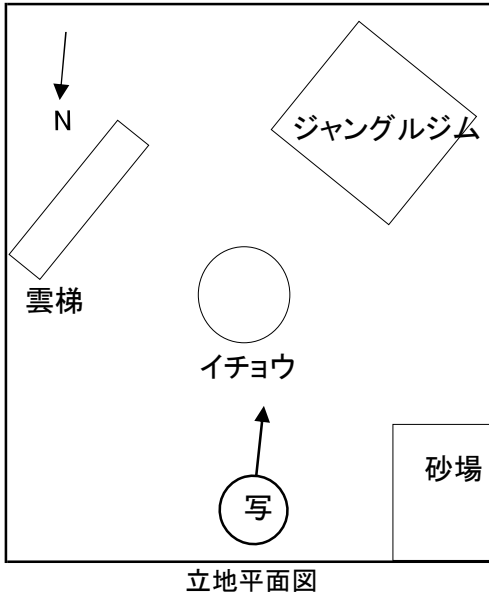
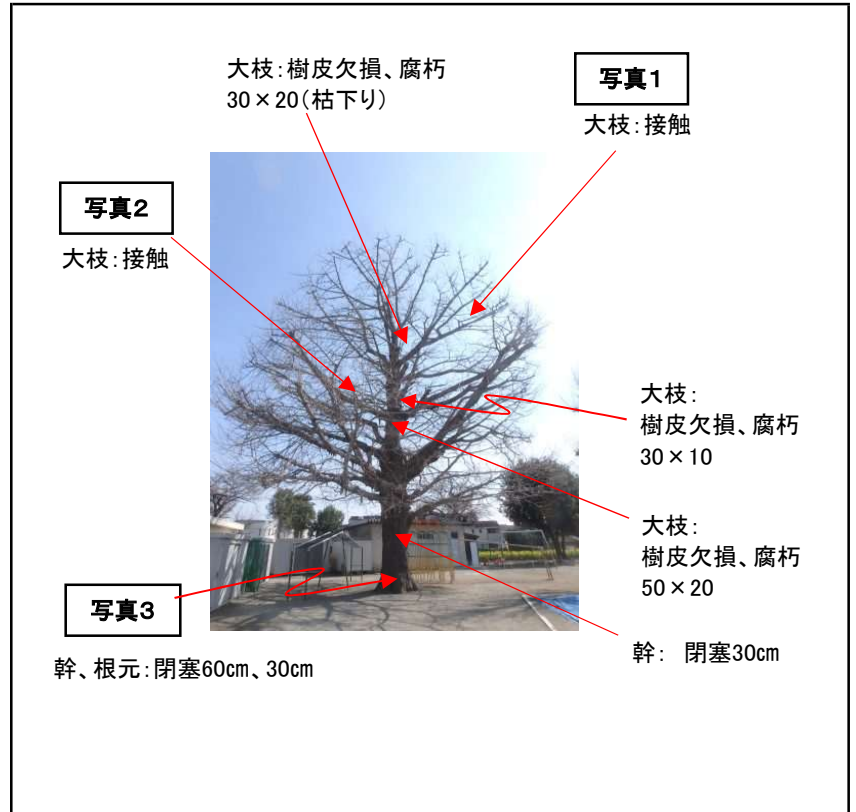
| 所見 | 大枝: 接触。からみ枝あり。<br>大枝: 樹皮欠損、腐朽 30×20(枯下り)。<br>大枝: 樹皮欠損、腐朽 30×10。<br>大枝: 樹皮欠損、腐朽 50×20。<br>幹: 閉塞30cm。<br>幹、根元: 閉塞60cm、30cm。 | | | | |
| 判定理由 | 大枝: 樹皮欠損、腐朽 50×20。<br>幹、根元: 閉塞60cm、30cm。 | | | | |

| 摘<br>要 | 根元内部に大きな異状が認められ植替え検討が必要。<br>存知期間がある場合は、軽減剪定及び支柱設置等の倒木防止の措置が必要。 | | | | | | |

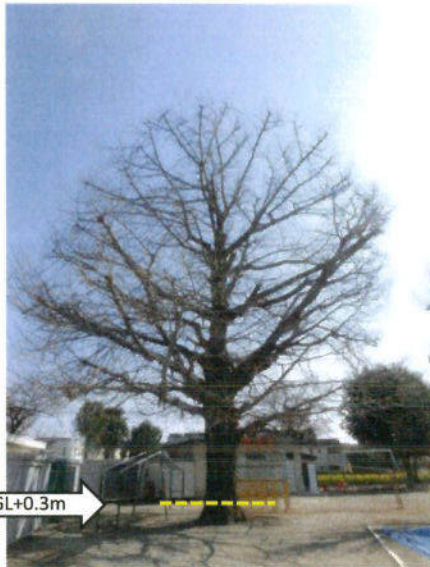
測定位置写真

| 測定高さ | GL+ 0.3 m | 周囲長 | 464 cm | プロブ数 | 10 | 機種名 | アーボソニック3D |

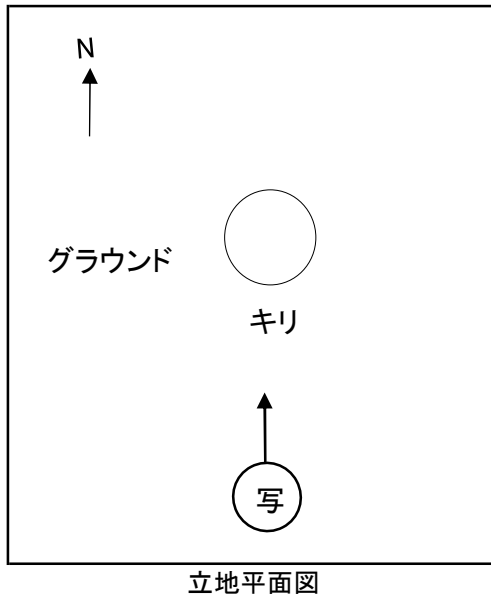
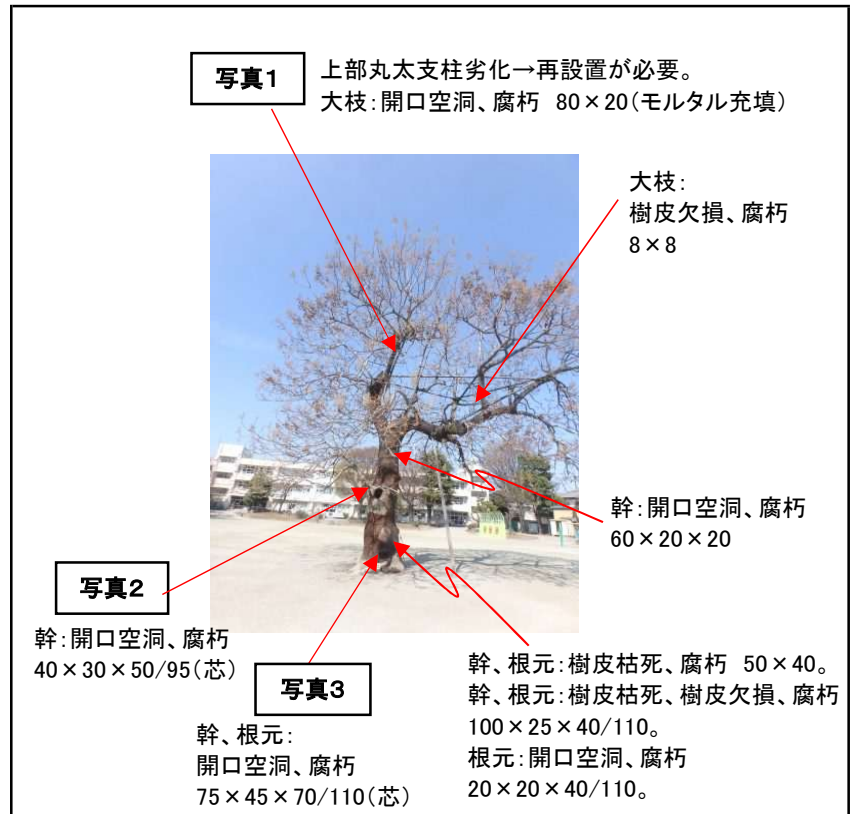
診断概要図

| 所見 | 上部丸太支柱劣化→再設置が必要。<br>大枝：開口空洞、腐朽 80×20(モルタル充填)。<br>大枝：樹皮欠損、腐朽 8×8。<br>幹：開口空洞、腐朽 60×20×20。<br>幹：開口空洞、腐朽 40×30×50/95(芯)。<br>幹：こぶ。<br>幹、根元：開口空洞、腐朽 75×45×70/110(芯)。<br>幹、根元：樹皮枯死、腐朽 50×40。<br>幹、根元：樹皮枯死、樹皮欠損、腐朽 100×25×40/110。<br>根元：開口空洞、腐朽 20×20×40/110。<br>露出根：樹皮欠損、腐朽 80×20。 | | | | | | |

| 摘<br>要 | 根元内部に大きな異状が認められ植替え検討が必要。<br>存知期間がある場合は、軽減剪定及び支柱設置等の倒木防止の措置が必要。 | | | | | |

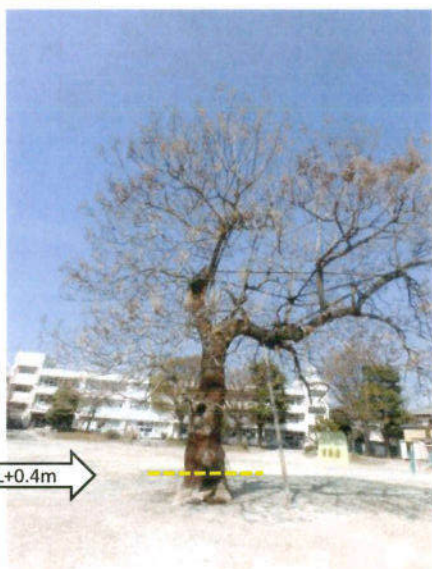
測定位置写真

| 測定高さ | GL+ 0.4 m | 周囲長 | 440 cm | プロブ数 | 10 | 機種名 | アーボソニック3D |

| 腐朽<br>空洞率<br>(%) | 84 % | 被害<br>内容 | 根元: 開口空洞、樹皮枯死、樹皮欠損、腐朽。<br>根元: 開口空洞、腐朽。 |
