リニア中央新幹線「第一首都圏トンネル新設（北品川工区）工事現場周辺における
地表面隆起に関する説明会」の開催状況について

中央新幹線第一首都圏トンネル新設（北品川工区）工事周辺における地表面隆起について

中央新幹線第一首都圏トンネル新設（北品川工区） 工事現場周辺における地表面隆起について

中央新幹線第一首都圏トンネル新設(北品川工区)
工事現場周辺における地表面隆起に関する説明会

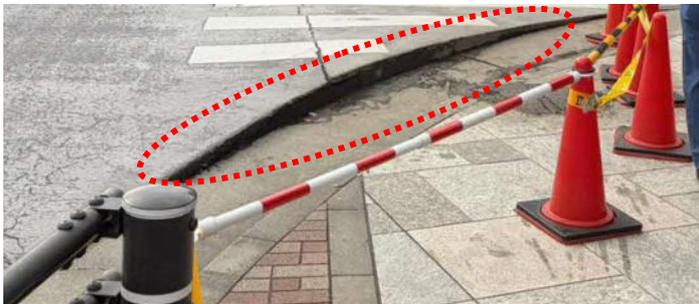
(参考)

高さ：最大約13センチ

幅：約10メートル

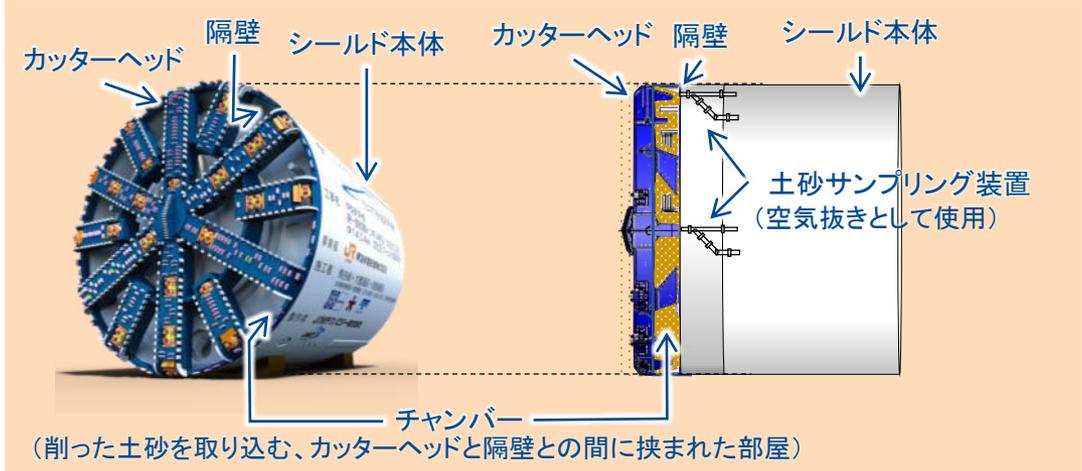
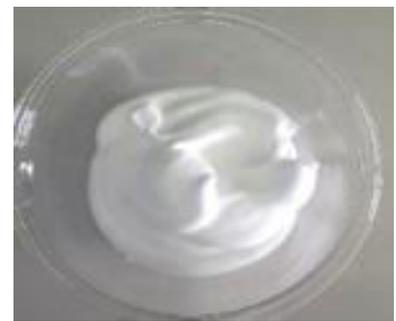
※北品川工区では「泥土圧シールド」工法を採用し、削った土砂に気泡材等を加え練り混ぜてできた泥土に圧力(泥土圧)をかけ、地山が崩れないように押さえながらトンネルの掘削作業を進めています。

発生メカニズム(推定)

カッターヘッドと隔壁の間にあるチャンバーに、削った土砂のほか、空気が一定程度溜まった状態で掘進していたところ、地表まで空気が到達する経路が存在する箇所に遭遇した際、チャンバー内に溜まった空気が短時間内に多く漏出し、地表付近まで到達し、土とともに舗装盤を押し上げたと推定しています。

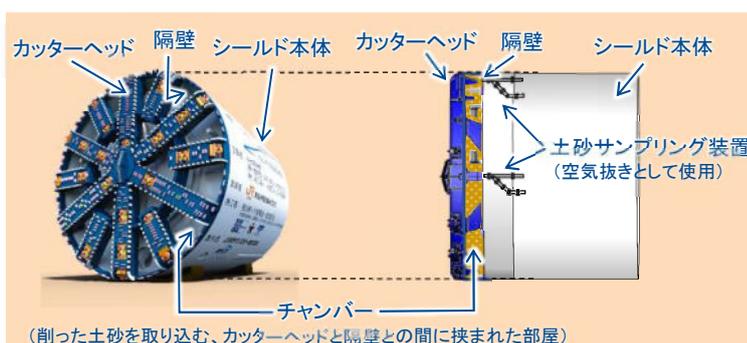
- ・北品川工区では「泥土圧シールド」工法を採用し、削った土砂に気泡材等を加え練り混ぜてできた泥土に圧力（泥土圧）をかけ、地山が崩れないように押さえながらトンネルの掘削作業を進めています。

- ・カッターヘッドと隔壁の間にあるチャンバーに、削った土砂のほか、空気が一定程度溜まった状態で掘進していたところ、地表まで空気が到達する経路が存在する箇所に遭遇した際、チャンバー内に溜まった空気が短時間内に多く漏出し、地表付近まで到達し、土とともに舗装盤を押し上げたと推定しています。

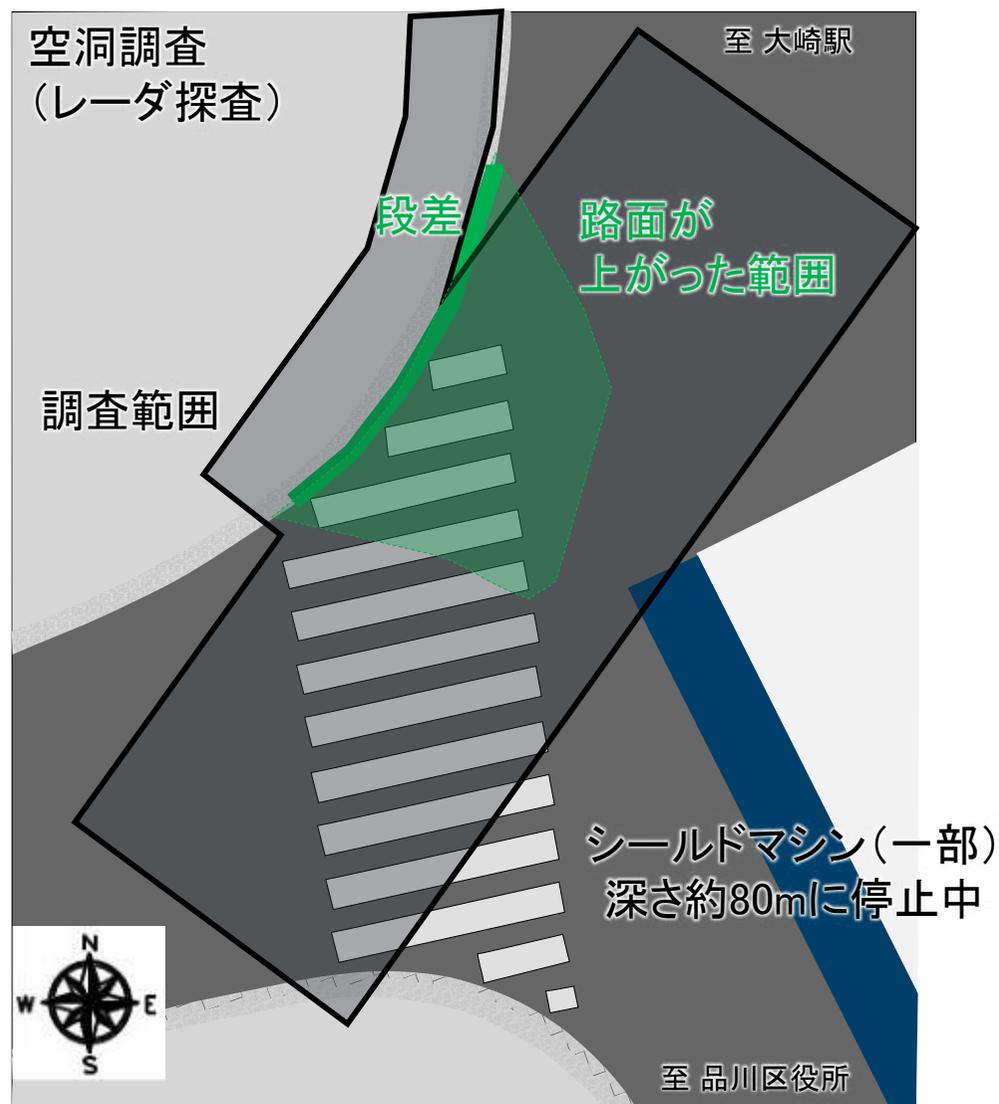
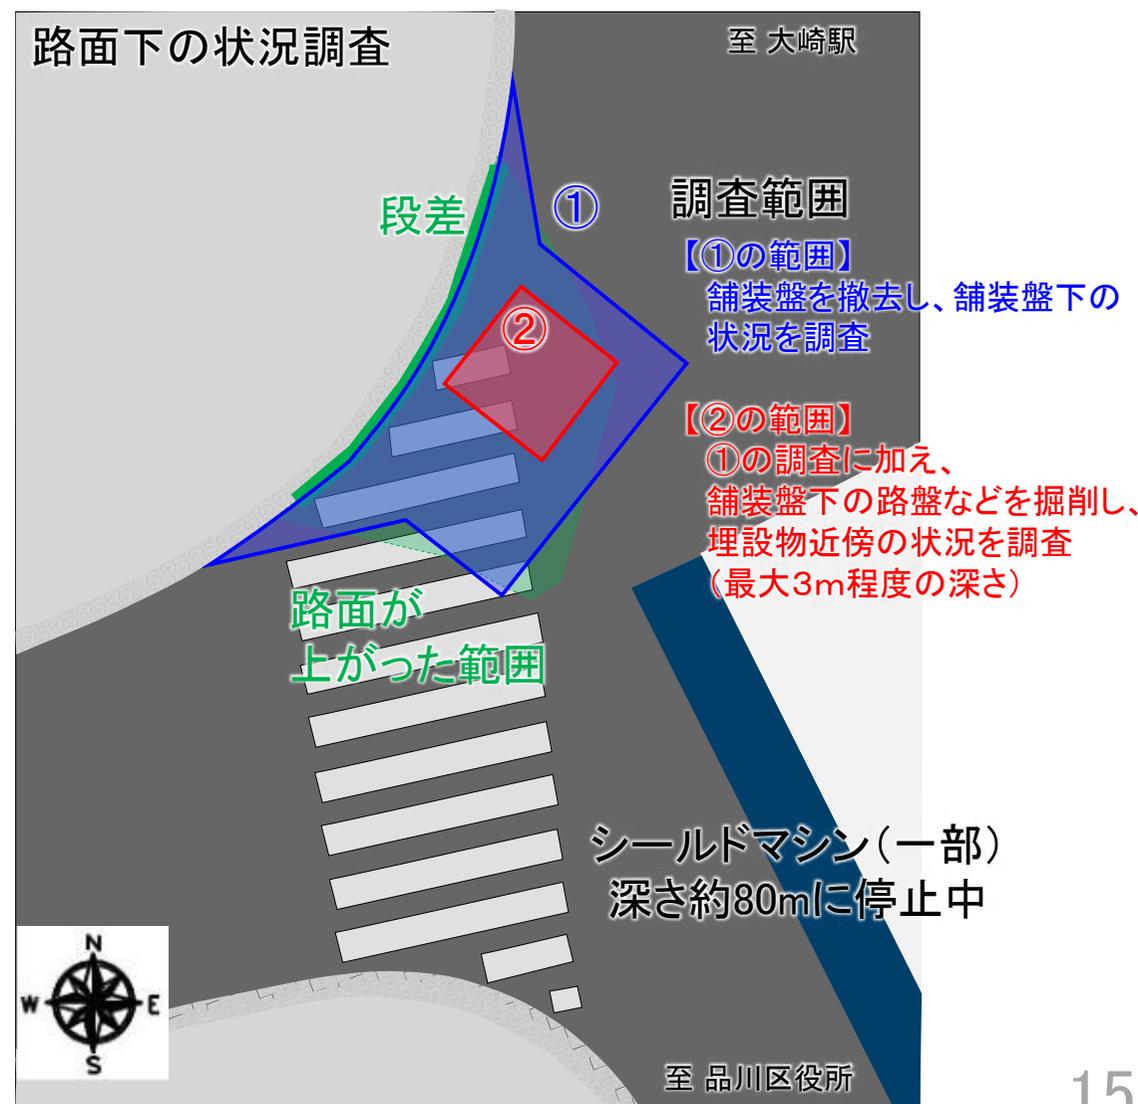
段差が発生した10月28日夜、路面が上がった範囲付近を中心にレーダ探査による空洞調査を実施しましたが、道路使用において安全上問題のある空洞は確認されませんでした。

また、工事との因果関係を調査するため、上記に加え、11月20日～12月5日にかけて、段差が発生した箇所周辺の舗装盤を撤去し、路面下の状況を調査しました。

路面下の調査を実施したところ、地下に小規模な空隙、舗装盤と路盤の間に泥の滞留を確認しました。また、周辺の埋設管や建物杭撤去跡の位置関係を現地や資料にて確認しました。

小規模な空隙、泥の滞留以外の地盤の乱れは確認されませんでした。
