下記の写真については基準点に影響があった工事により復旧したもので、区の検査にて指摘があったものについて掲載しております。

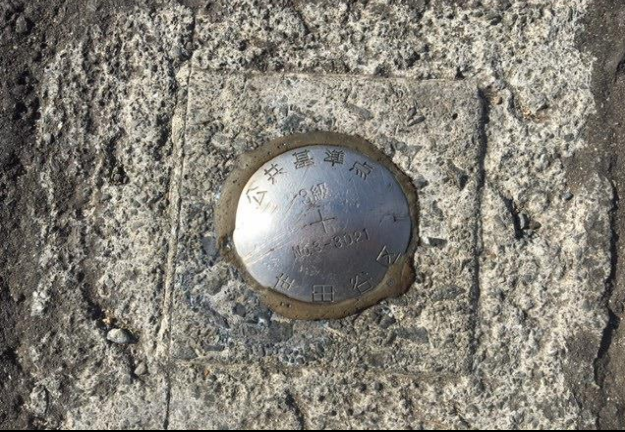
| | 修繕前（指摘時） | | 修繕後 |
|---|---|---|---|
| よごれ | | ⇒ | |

| | 修繕前（指摘時） | | 修繕後 |
|---|---|---|---|
| 内容 | 公共基準点によごれがあったため清掃依頼を行った | | |
