第4章 世田谷区によるがけ・擁壁等の調査

1. 調査の概要、調査結果

世田谷区では、がけ・擁壁等の安全対策を検討するための実態把握を目的として、平成27年9月から11月にかけて、がけ・擁壁等の現地調査を実施しました。現地調査は、区全域を対象とした全数調査ではなく、モデル地区を選定したサンプル調査としました。

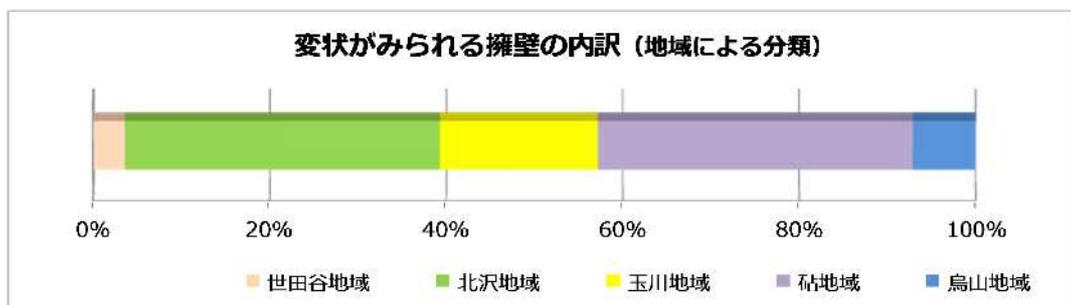
地域別にみると、変状がみられる擁壁は、北沢地域と砧地域で多く見られました。また、全調査件数に対する割合は、北沢地域が最も大きく9.1%でした。

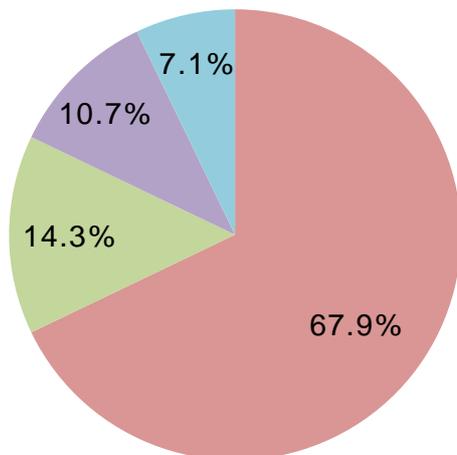
変状がみられる擁壁の内訳
(変状の種類による分類)

「亀裂」が67.9%で最も多く、次いで「ふくらみ」が多く見られました。変状がみられた擁壁は、石積などの擁壁が68.6%を占め、コンクリート造擁壁と間知石積擁壁が31.5%でした。

■ 亀裂 ■ ふくらみ ■ 傾斜 ■ その他
* 「その他」は、表面の剥離や樹木の影響など

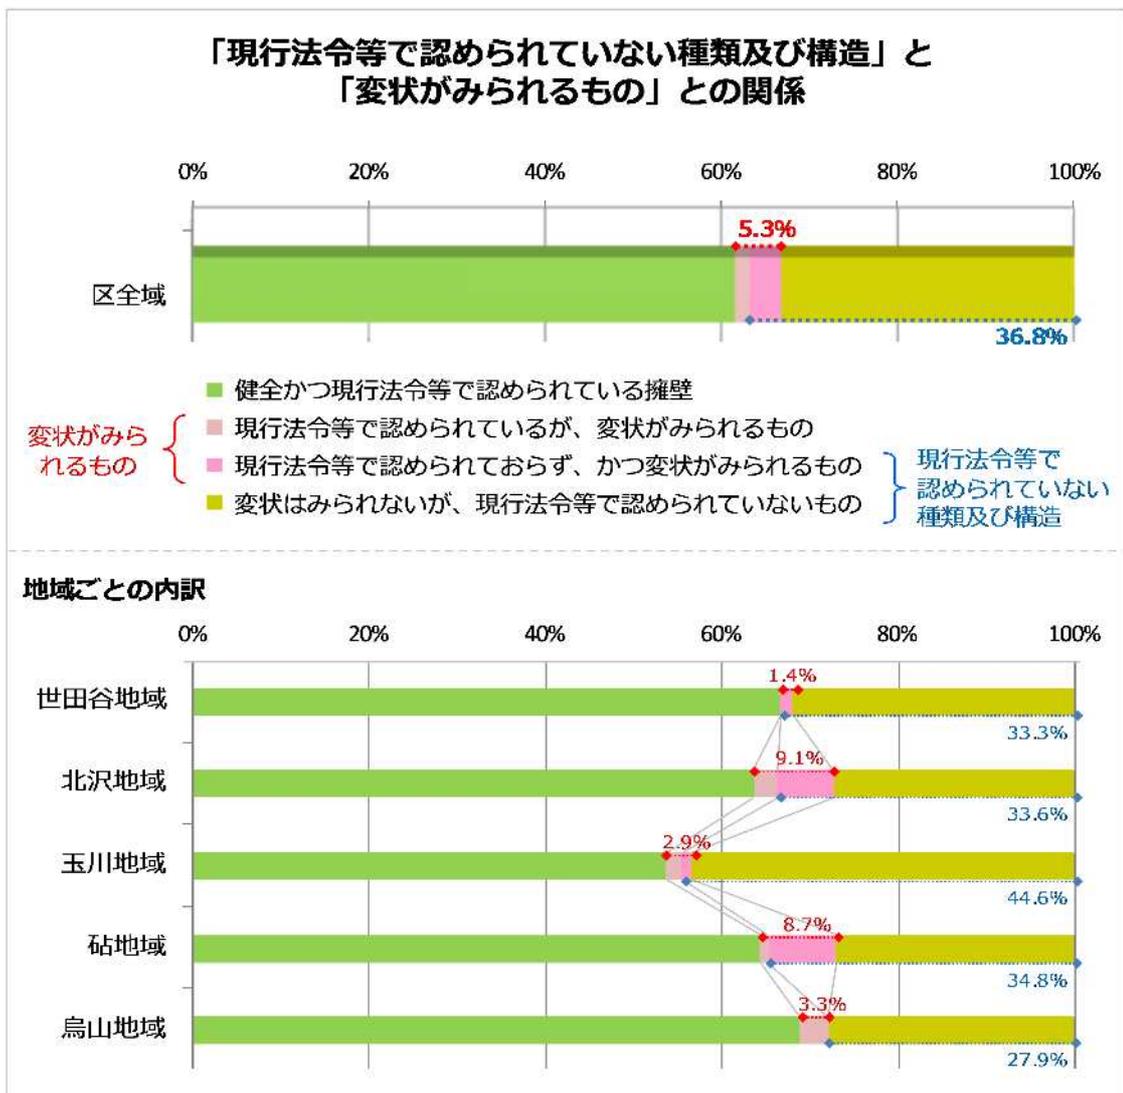
変状がみられる擁壁の多くは、現行法令等で認められていない種類及び構造のものでした。現行法令等で認められていない種類及び構造の擁壁は、概ね各地域で30%程度でしたが、玉川地域ではおよそ44.6%と、半数近くが現行法令で認められていないものでした。なお、現行法令等で認められている種類及び構造で作られた擁壁であっても、変状は発生しており、「基準を満たすもの=安全」ではないということがわかります。
