## 2. 調査結果 [物理探査について]

### 3. 陥没・空洞の推定メカニズム

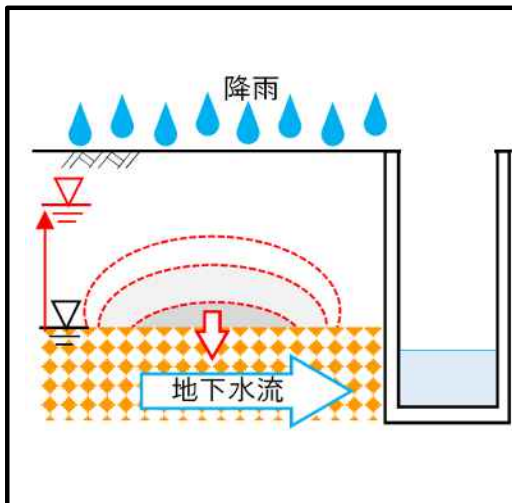
- 地下水の流速の上昇や流向の変化は、入間川に土砂を流出させる程のものではないことを確認しました。
  - 地下水位の上昇結果から、空洞形成後に短期間で陥没・空洞箇所が表面が水で洗われた可能性があることを確認しました。
  - 空洞箇所と入間川の堆積土砂の成分分析比較から、入間川への土砂流出はないことを確認しました。
- ⇒ 自然浅層地下水流による浸食により、あらかじめ空洞が形成された可能性は低い。

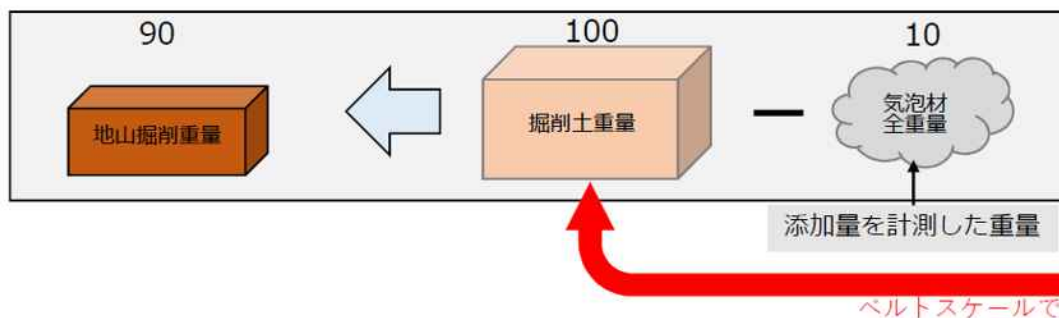
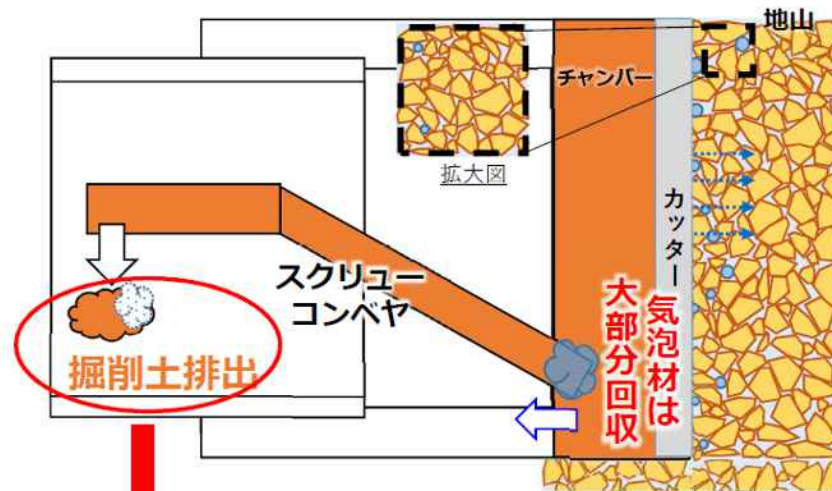
- ✓ スクリューコンベアから排出された掘削土をベルトスケールにて計測した重量から添加した気泡材の全重量を控除した、地山掘削重量を算出
- ✓ 直近20リングの平均値を管理値として設定

- ✓ 地山のゆるみに気泡材が浸透し、回収量が減少
- ✓ 実際は、気泡材の未回収重量分が地山掘削重量として取り込まれるため、通常の管理では過小評価

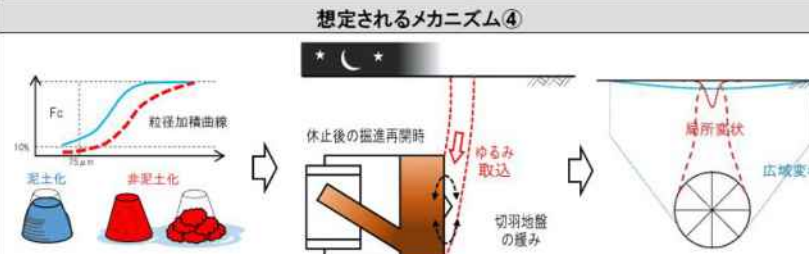
**想定されるメカニズム④**

閉塞及び閉塞解除作業の影響

- ・夜間休止時間において、細粒分が極めて少なく、かつ礫が卓越する特殊な地盤における掘削土の塑性流動性・止水性が低下し、土砂分離・沈降が生じるなどにより、掘進再開時にカッターが回転不能となる事象（閉塞）が発生
- ・閉塞を解除するため、沈降した砂礫を排土しながら気泡を注入する等の特別な作業を行ったことにより切羽のゆるみを生じさせ、単一の砂層が掘削断面上部に厚く堆積する特殊な地盤において煙突状にゆるみ領域が上方に拡大

陥没・空洞の要因となった可能性がある。

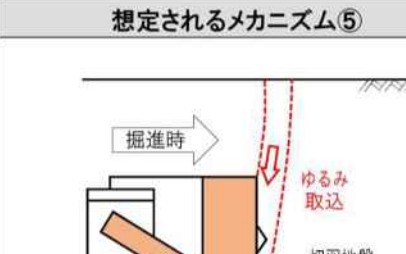
**想定されるメカニズム⑤**

掘進時の影響

- ・チャンバー内の塑性流動性の不足による天端や切羽土圧の不安定化
- ・掘削土砂の過大な取込み

陥没・空洞の要因となった可能性について、更に検証する必要がある。

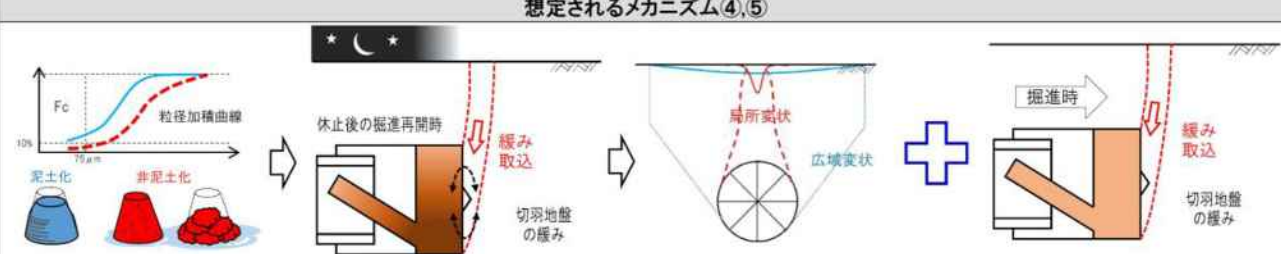
**想定されるメカニズム④,⑤**

閉塞及び閉塞解除作業の影響

- ・細粒分が極めて少なく、かつ礫が卓越する特殊な地盤における掘削土の塑性流動性・止水性が低下し、夜間休止時間において土砂分離・沈降が生じるなどにより、掘進再開時にカッターが回転不能となる事象（閉塞）が発生
- ・閉塞を解除するため、沈降した砂礫を排土しながら気泡材を注入する等の特別な作業を行ったことにより切羽の緩みを生じさせ、単一の砂層が掘削断面上部に厚く堆積する特殊な地盤において煙突状にゆるみ領域が上方に拡大
