公共交通機関対策等特別委員会
令和4年2月2日
道路・交通計画部

中央ジャンクション北側ランプシールドトンネル工事の「再発防止対策」
および「今後の対応」などに関する説明会の開催結果の概要について

中央JCT北側ランプシールドトンネル工事の
「再発防止対策」および「今後の対応」
などに関するご説明

国土交通省 関東地方整備局 東京外かく環状国道事務所
東日本高速道路(株) 関東支社 東京外環工事事務所
中日本高速道路(株) 東京支社 東京工事事務所

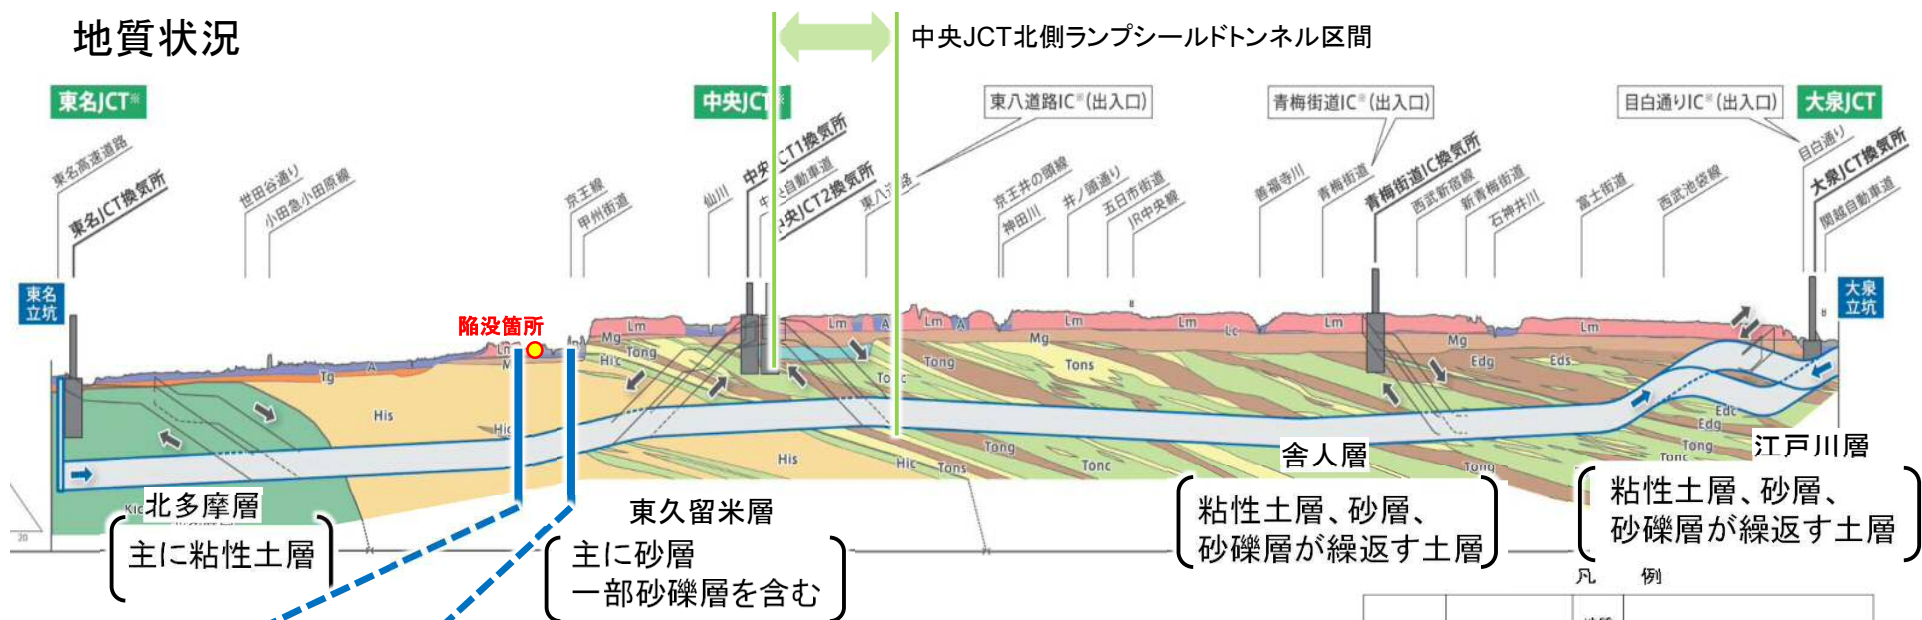
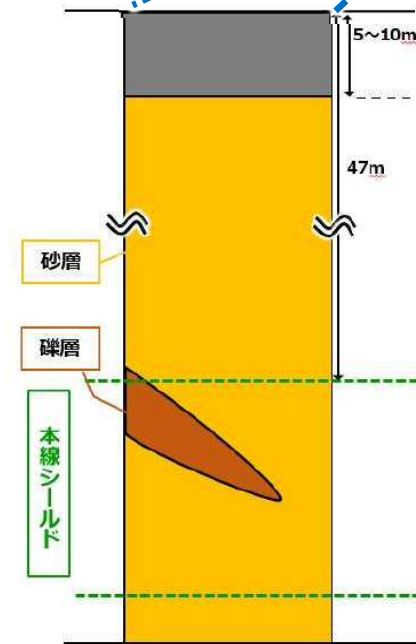
地質状況

- ① 表層が薄い
- ② 変状が煙突状に伝わる砂の層が連続
 - 通常の変状形状 (広域変状)
 - 推定される変状形状 (局所変状)
- ③ 塑性流動性(良い固さ・まとまり)の確保が難しい

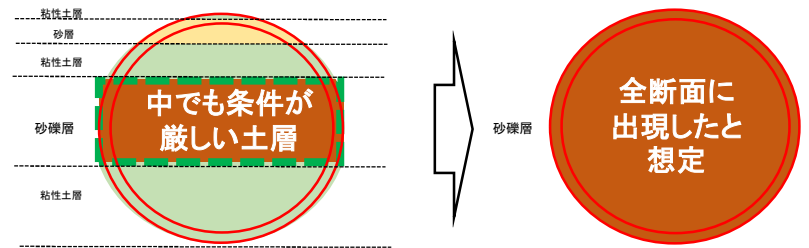
(実際の掘削断面で特に条件の厳しい断面) (中でも条件が厳しい土層が全断面に現れた想定)

○厳しい条件も含め、複数の添加材を用いることで締め固まりが起こらないことを確認。

- いずれの条件でも締め固まりが起こらない添加材を確認
- これら複数の添加材を常に使用可能な状態とする
- 課題発生時の対応を事前に取り決め
