令和8年9月2日  
防災街づくり担当部  
市街地整備課

## 世田谷区がけ・擁壁等防災対策方針改定(素案)について

## がけ・擁壁等 防災対策方針 (素案)

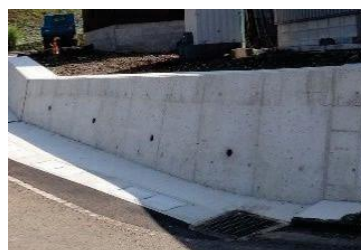
重力式コンクリート擁壁

- ・コンクリート製の擁壁。
- ・擁壁の重さにより土を支える。

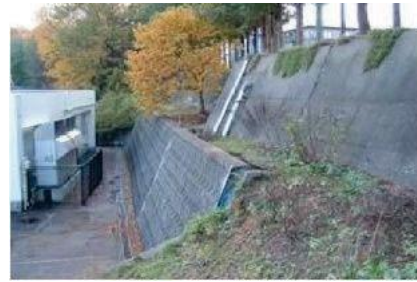
二段擁壁

- ・複数の擁壁が段をなして構成される。
- ・段と段の間には、十分なスペースを確保する必要がある。

※「十分な水平距離」は、擁壁の種類、土質、下段擁壁の安全性により異なる。

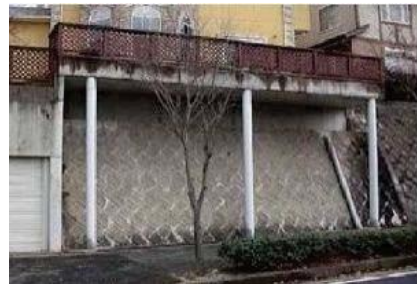
張出し床版付擁壁

- ・擁壁に張出し床版を付け加えた擁壁。
- ・擁壁にかかる荷重を、床版を通じて柱に分散させる。

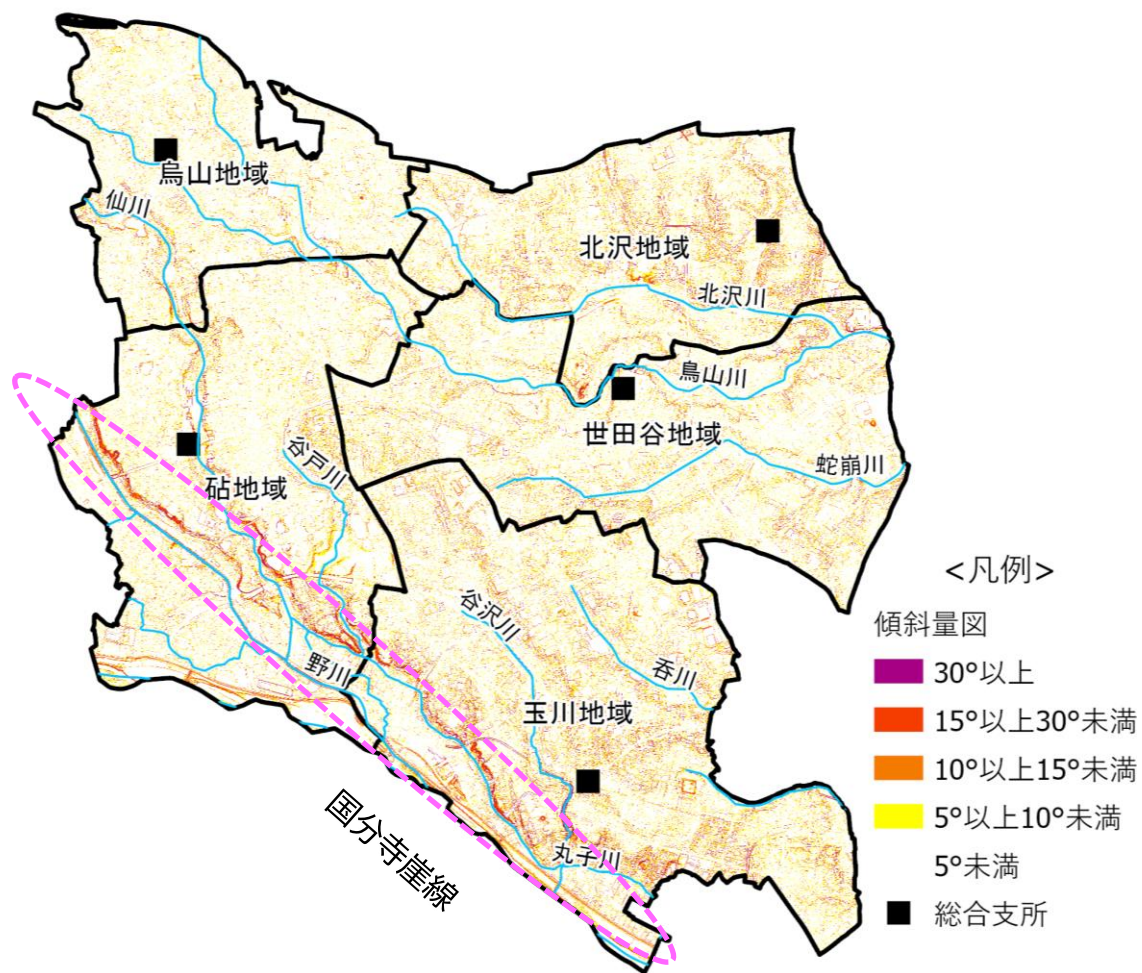
傾斜量図

地形の傾きの大きさを表した「傾斜量図」を以下に示します。武蔵野台地と多摩川低地の境界をなす玉川地域や砧地域を中心に、国分寺崖線沿いに特に傾斜の大きい箇所が連続しています。これらの場所には、がけや擁壁が多く分布していると考えられます。

東京都計測の0.5m航空レーザ計測データを基に作成

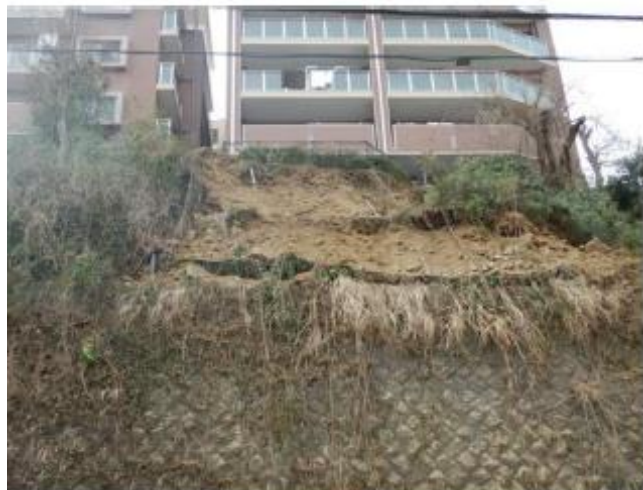
このがけ崩れは、風化した凝灰岩\*が崩落したことによると考えられています。

2020(令和2)年2月5日神奈川県逗子市で発生した土砂災害の調査結果(出典:国土技術政策総合研究所)

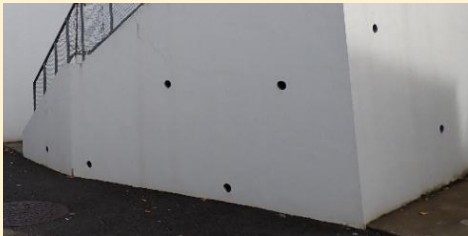
平成27(2015)年度当時は、擁壁として万年塀を使用し、ふくらみなどが発生していましたが、敷地内の建築にあわせ、法令等に認められる種類の擁壁である鉄筋コンクリート擁壁が築造されました。令和7(2025)年度時点の擁壁の健全度判定は「高」となっています。

| | 平成 27(2015)年度 | 令和 7(2025)年度 |
|---|---|---|
| 分析<br>結果 | <ul style="list-style-type: none"> <li>・ 万年塀に土圧がかかっており、ふくらみと傾斜が生じている。</li> </ul> | <ul style="list-style-type: none"> <li>・ 鉄筋コンクリート擁壁が築造されている。</li> <li>・ 健全度判定「高」</li> </ul> |

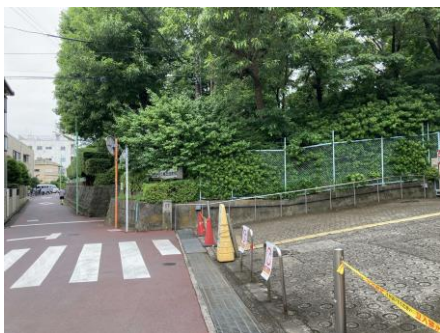
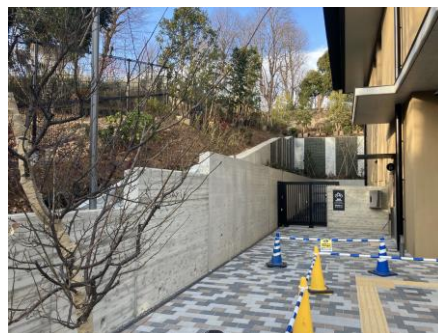
梅丘図書館 令和7(2025)年度改築

工事着手前

工事完了後

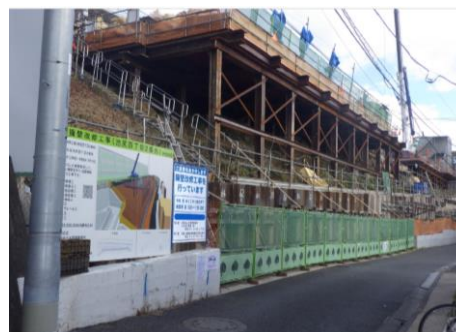
池尻四丁目2番先 令和6(2024)年度より改修工事を実施中

工事着手前

工事中  
(令和7年12月現在)

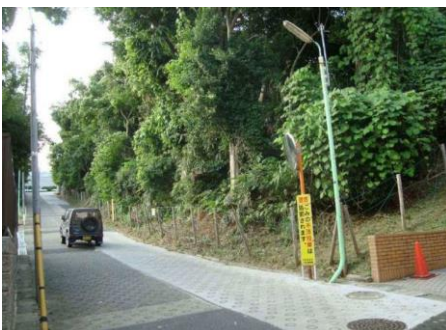
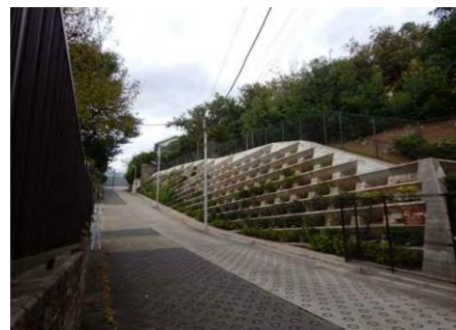
野毛二丁目緑地 平成30(2018)年度 緑地整備工事完了  
大蔵運動公園 令和7(2025)年度より改修工事を実施中

工事着手前  
(野毛二丁目緑地予定地)

工事完了後  
(野毛二丁目緑地)

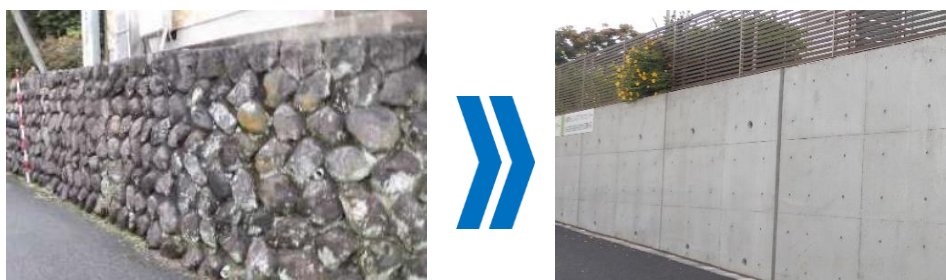
再構築のイメージ

補強工事は、一定の水準の安全性を計算により確認できる工事であれば、主に老朽化や地震による急な崩壊リスクを低減し、避難のための時間を確保することが期待できます。区民の命を守ることに繋がる防災対策です。
