## 世田谷区がけ・擁壁等防災対策方針改定(素案)について

# 世田谷区

## がけ・擁壁等 防災対策方針 (素案)

令和8(2026)年9月 時点

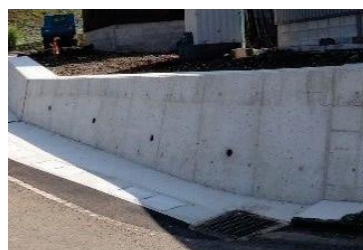
重力式コンクリート擁壁

- ・コンクリート製の擁壁。
- ・擁壁の重さにより土を支える。

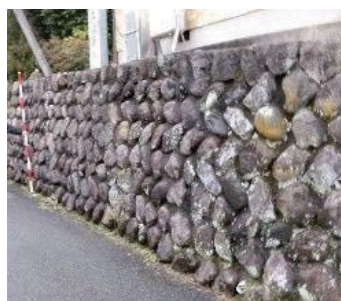
玉石を積み上げた擁壁

- ・空石積み擁壁：玉石やコンクリートブロック等を積み上げ、目地はコンクリート等で埋めずに造る。構造の一体性や安定性が低いとされている。
- ・大谷石積み擁壁：大谷石を積み上げた擁壁。一般的に、大谷石は内部に多くの穴があり、吸湿性が高い反面、屋外で使用すると風化しやすい。
- ・ガンタ積み擁壁：古いコンクリートの廃材等を再利用して積み上げた擁壁。

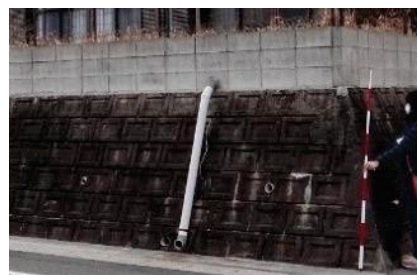
増積み擁壁

- ・既存の擁壁の上に、異なる工法の擁壁を積み増したものの。
- ・一般的に、構造的に弱い擁壁とされている。

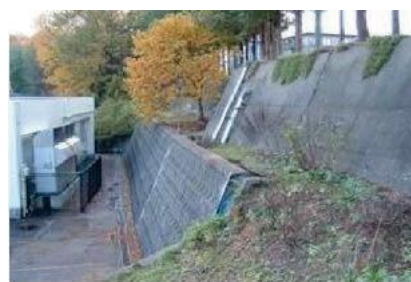
二段擁壁

上段と下段の擁壁に、十分な水平距離※がない場合

- ・複数の擁壁が段をなして構成される。
- ・段と段の間には、十分なスペースを確保する必要がある。

※「十分な水平距離」は、擁壁の種類、土質、下段擁壁の安全性により異なる。

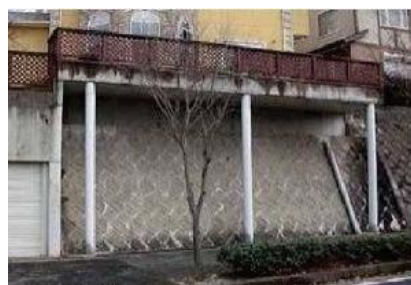
張出し床版付擁壁

- ・擁壁に張出し床版を付け加えた擁壁。
- ・擁壁にかかる荷重を、床版を通じて柱に分散させる。

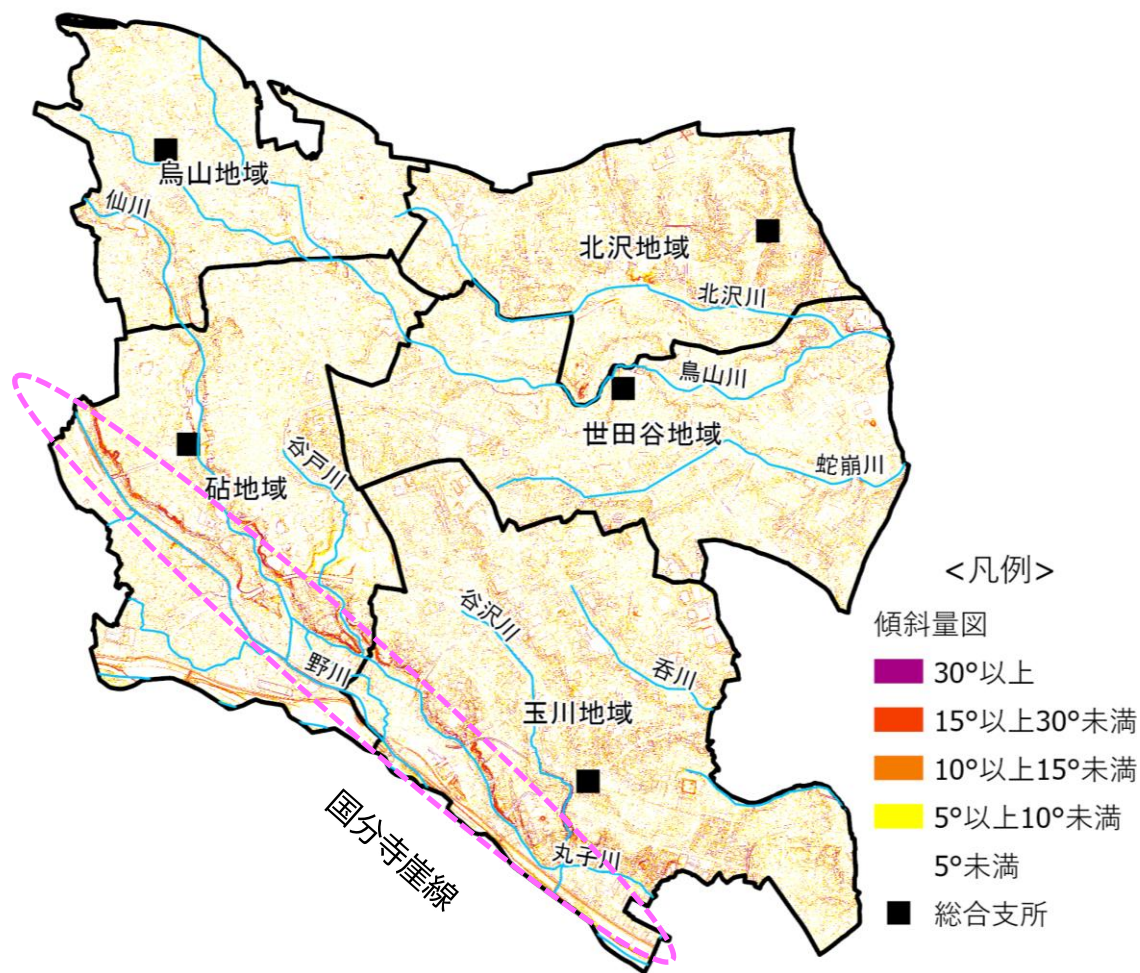
傾斜量図

地形の傾きの大きさを表した「傾斜量図」を以下に示します。武蔵野台地と多摩川低地の境界をなす玉川地域や砧地域を中心に、国分寺崖線沿いに特に傾斜の大きい箇所が連続しています。これらの場所には、がけや擁壁が多く分布していると考えられます。

東京都計測の0.5m航空レーザ計測データを基に作成

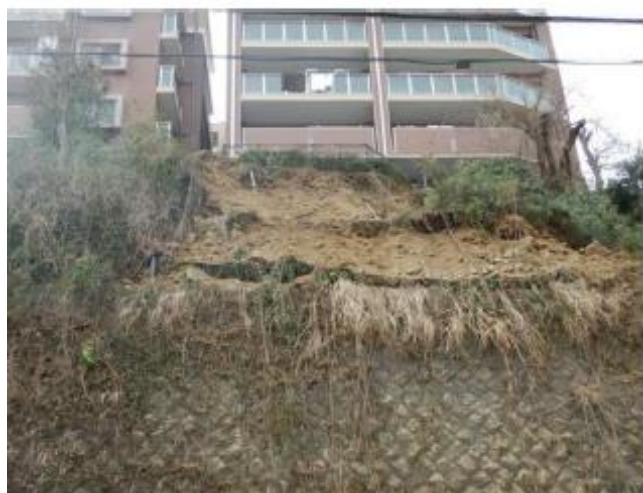
このがけ崩れは、風化した凝灰岩\*が崩落したことによると考えられています。

2020(令和2)年2月5日神奈川県逗子市で発生した土砂災害の調査結果（出典：国土技術政策総合研究所）

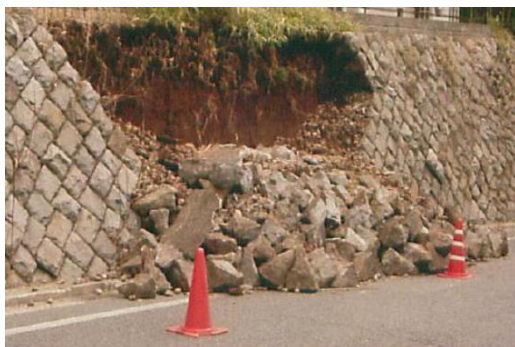
区においても、地震や降雨による擁壁の崩壊が発生しています。平成23(2011)年に砧地域で練石積み造擁壁が地震により崩落し、平成25(2013)年には玉川地域で台風によって空石積み擁壁(大谷石)が崩壊しました。

地震による練石積み擁壁の落下  
(砧地域)

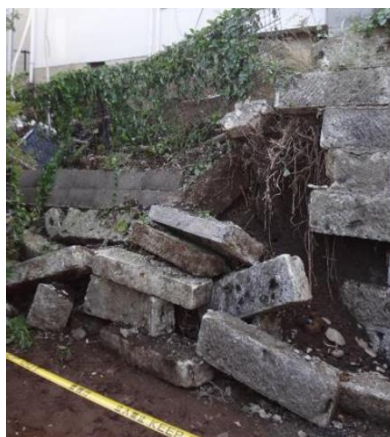
降雨による空石積み擁壁の崩壊  
(玉川地域)

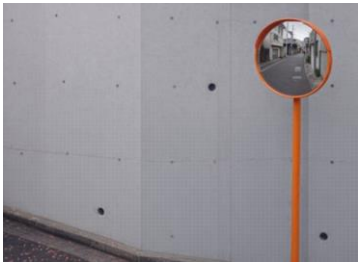
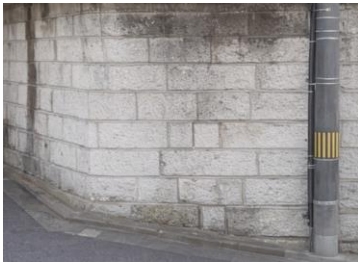
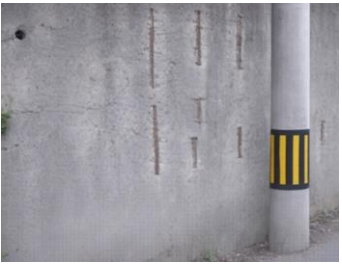
擁壁は、国土交通省「宅地擁壁の健全度判定・予防保全対策マニュアル」に基づき判定し、擁壁の種類別に分類しました。なお、健全度判定結果にかかわらず、法令等に認められない種類の擁壁は、地震時等に被害が生じるおそれがあります。

| 健全度 | 高 | 中 | 低 |
|---|---|---|---|
| 判定内容※ | 当面の危険性はない | 変状程度が著しい | 変状等の程度が特に顕著で危険 |
| 対応目安※ | 軽微な変状は必要に応じて補修、定期的に確認する。 | 必要に応じて補修・補強等を実施し経過を観察する。変状が進行性である場合は継続的に点検を行う。 | 再構築・補強等の予防保全対策を行う。 |

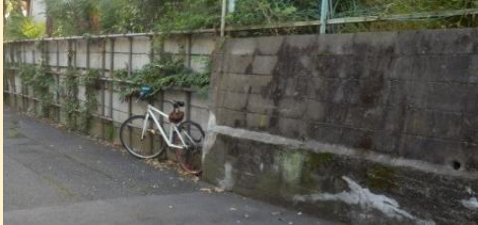
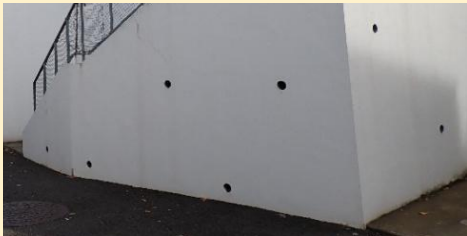
平成27(2015)年度当時は、擁壁として万年塀を使用し、ふくらみなどが発生していましたが、敷地内の建築にあわせ、法令等に認められる種類の擁壁である鉄筋コンクリート擁壁が築造されました。令和7(2025)年度時点の擁壁の健全度判定は「高」となっています。

| | 平成 27(2015)年度 | 令和 7(2025)年度 |
|---|---|---|
| 分析<br>結果 | <ul style="list-style-type: none"> <li>・ 万年塀に土圧がかかっており、ふくらみと傾斜が生じている。</li> </ul> | <ul style="list-style-type: none"> <li>・ 鉄筋コンクリート擁壁が築造されている。</li> <li>・ 健全度判定「高」</li> </ul> |

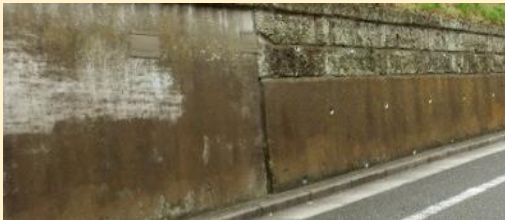
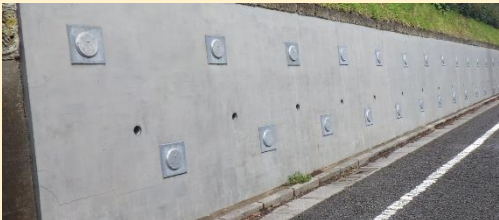
平成27(2015)年度当時は鉄筋コンクリート擁壁と大谷石の積み擁壁が設置されており、表面の劣化が進んでいました。令和7(2025)年度時点で地山補強土工法(鉄筋挿入工・コンクリート張工)による補強が実施されています。ただし、未対策の箇所も残っているため、がけ・擁壁としての健全度判定は「中」となっています。

| | 平成 27(2015)年度 | 令和 7(2025)年度 |
|---|---|---|
| 分析<br>結果 | <ul style="list-style-type: none"> <li>・ 鉄筋コンクリート擁壁と空石積み擁壁(大谷石)の増積み擁壁</li> <li>・ 表面の劣化が進んだ状態</li> </ul> | <ul style="list-style-type: none"> <li>・ 地山補強土工(鉄筋挿入工・コンクリート張工)による補強</li> <li>・ 鉄筋挿入による法面強化</li> </ul> |

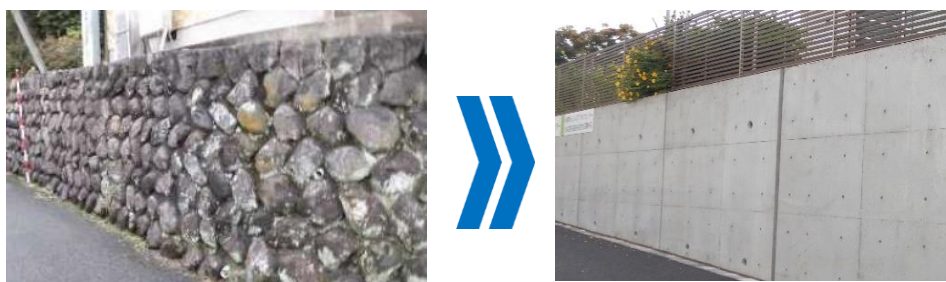
再構築のイメージ

再構築と比較して小スペースで施工が可能となる補強工事についても補助の対象とします。

補強工事は、一定の水準の安全性を計算により確認できる工事であれば、主に老朽化や地震による急な崩壊リスクを低減し、避難のための時間を確保することが期待できます。区民の命を守ることに繋がる防災対策です。

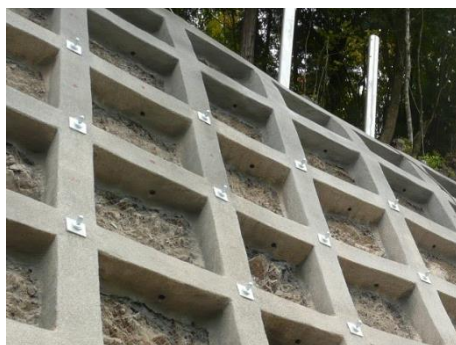
法面保護の施工例

土砂災害特別警戒区域の全部または一部の区域の指定の解除が見込まれる工事に対して、工事費の一部を補助します。
