令和6年5月28日  
 庁舎整備担当部  
 危機管理部

## 本庁舎敷地内における災害対策用井戸の現状と運用について

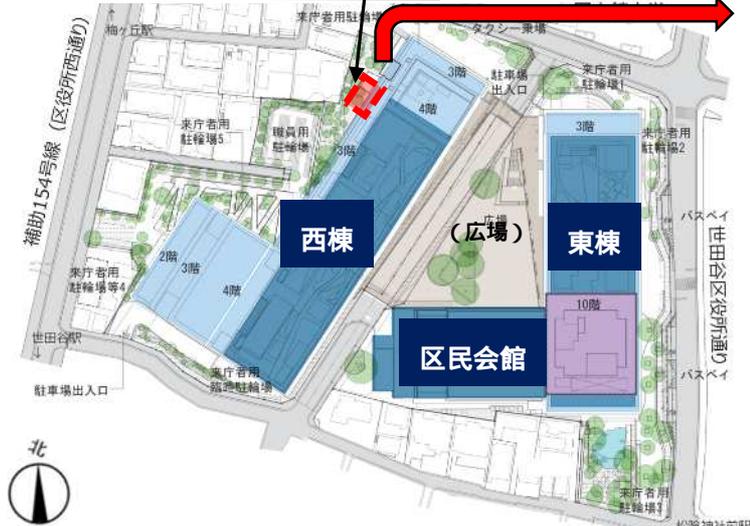
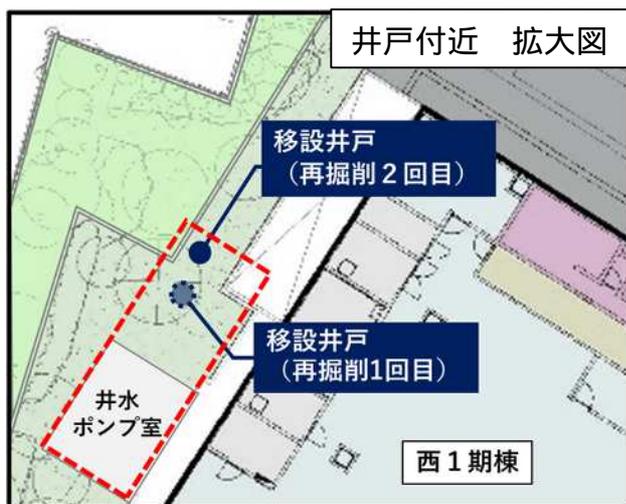
【移設後】  
災害対策用井戸（井水ポンプ室） 拡大

新庁舎の配置図における災害対策用井戸の位置

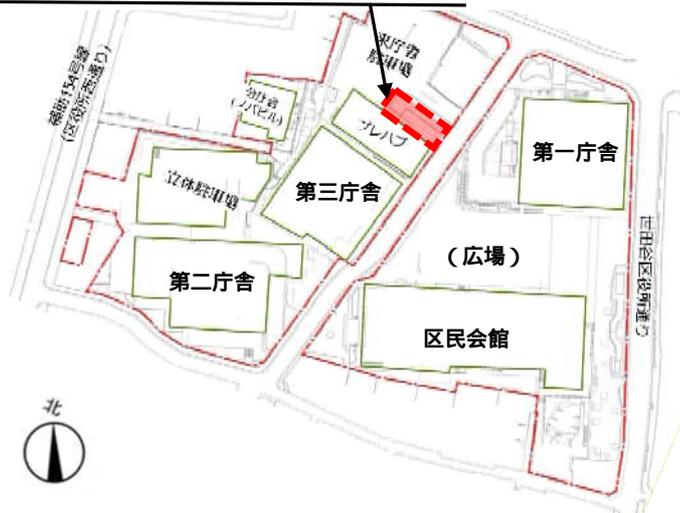
【移設前】  
災害対策用井戸（井水ポンプ室）

旧庁舎の配置図における災害対策用井戸の位置

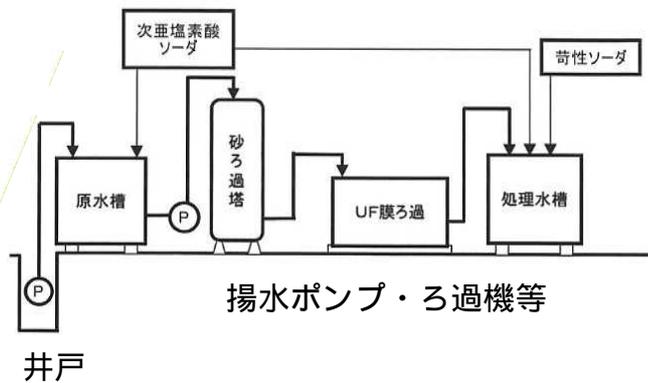
災害対策用井戸（システムイメージ）
