# あるじでん

## 旧安藤家住宅

写真1 旧安藤家住宅主屋・全景

### — 区指定有形文化財 —

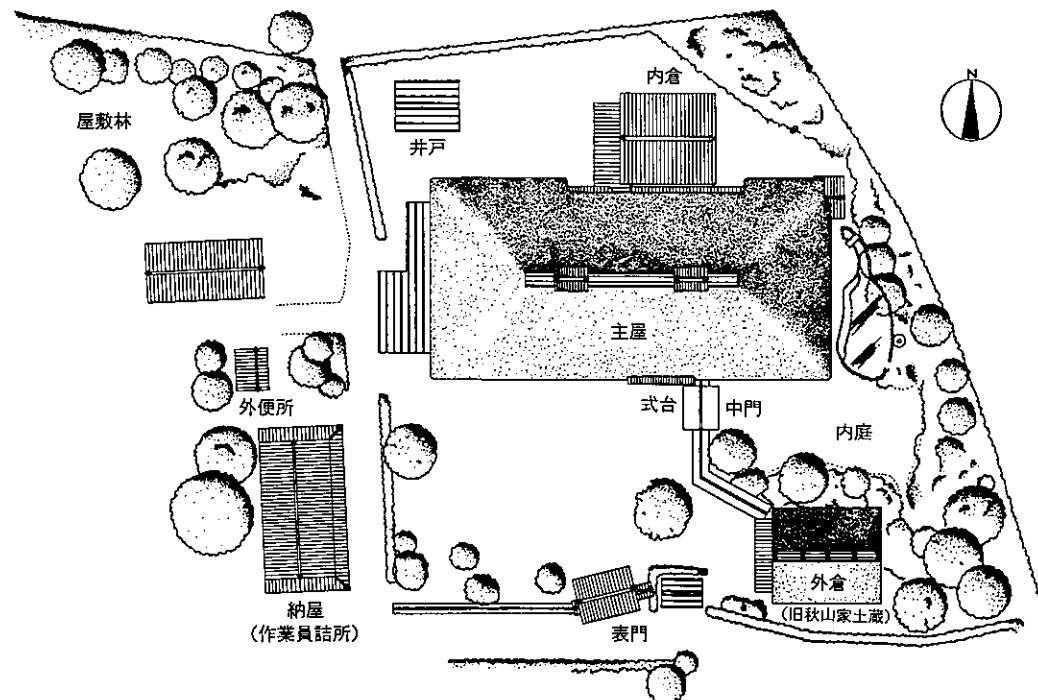
図1 旧安藤家住宅配置図

屋敷構えとしては、次大夫掘に面して門を構え、中心には主屋と思われる大きな屋根の建物、庭には白壁の土蔵が2棟と、納屋らしき建物が2棟描かれています。これらの配置は、解体前の安藤家の姿と比較しても、大きな違いはありませんでした。

屋敷配置の復元では、表門の脇に穀倉として旧秋山家土蔵を、左手には納屋(作業員詰所)・外便所を配し、出来る限り当時の屋敷構えを再現することに努めました。また主屋の屋根には、関東大震災で壊れた養蚕のための煙出し檜を、2カ所取り付けました。

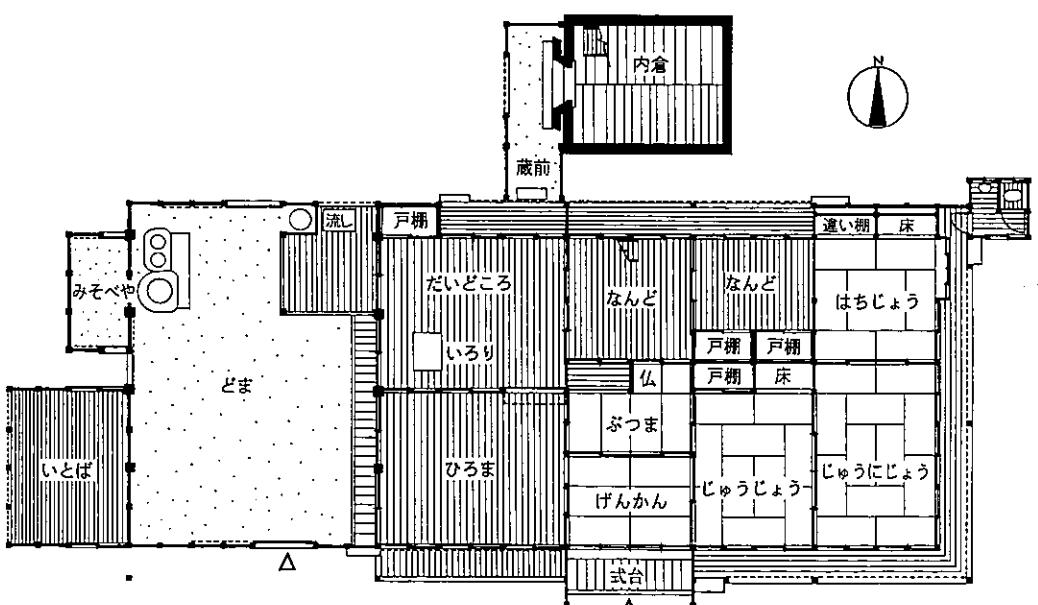
図2 旧安藤家復元平面図（明治中期頃）

主屋は寄棟造り茅葺きの屋根をもつ、一部中2階付きの木造平屋建てです。間取りは、八間取りを基本とした9室から成っています。平面構成は、中央の「式台」を境

に東側を役宅、西側を日常生活の用途として分けており、名主家としての特徴をよく表したものとなっています。

「式台」より東側は「げんかん」を介し、「じゅうじょう」「じゅうにじょう」「はちじょう」と、役向きの部屋が配されます。これらの各部屋は、畳敷・漆喰塗壁・竿縁天井・長押・釘隠し・床など、一般農家には見られない、名主としての職務上許された造作となっています。

一方「式台」より西側は「どま」「ひろま」「だいどころ」「なんど」と日常生活に使用する部屋が配されています。

今回の移築復元にあたっては、明治中期頃の安藤家を想定しています。この時期の安藤家は農業に加え、養蚕・製糸・水車渡世などを行い、経済的に最も盛況を見せていきました。また屋敷には名主としての特徴が残り、最も完成された屋敷構えを持っていましたと思われます。加えて内倉は明治28年に建てられており、この時までにはすでに、現在の規模で主屋が存在していたものと考えられるからです。
