平成26年度合同点検 通学路対策箇所図 [城山小学校通学区域]

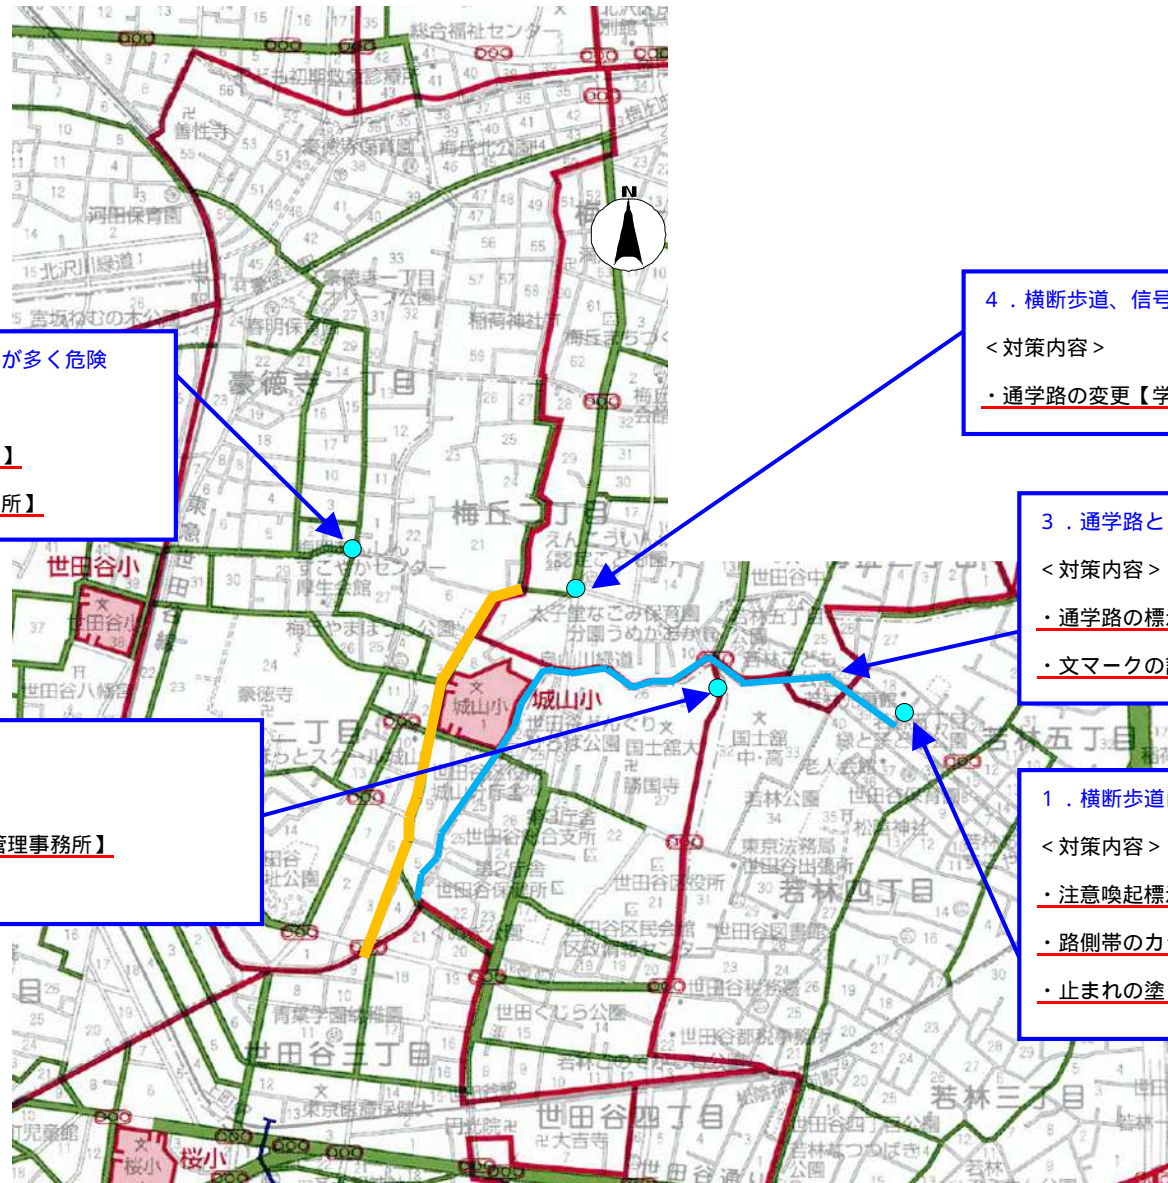
5. 横断歩道が変則的になっている。交通量が多く危険

2. 坂を下ってくる車のスピードが速い

4. 横断歩道、信号が片側しかないので右左折の車が自由に侵入

3. 通学路として児童が横断するので不安

1. 横断歩道はあるが信号機がない

- ・ 横断歩道、止まれの塗り直し【北沢警察署】
- ・ 交差点のカラー舗装【東京都第二建設事務所】

- ・ 注意喚起標示板の設置【世田谷区世田谷土木管理事務所】
- ・ 停止線の移設【世田谷警察署】

- ・ 通学路の変更【学校】

- ・ 通学路の標示【世田谷区教育委員会事務局】
- ・ 文マークの設置【世田谷区教育委員会事務局】

- ・ 注意喚起標示幕の設置【世田谷区世田谷土木管理事務所】
- ・ 路側帯のカラー舗装【世田谷区世田谷土木管理事務所】
- ・ 止まれの塗り直し【世田谷警察署】
