# あるじでえ

## 旧加藤家住宅主屋

—区指定有形文化財第11号—

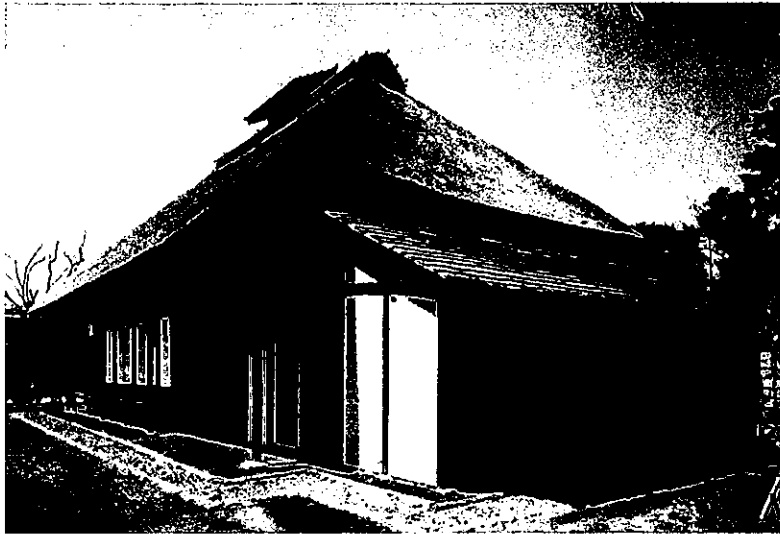
写真1 旧加藤家住宅主屋・全景（次大夫堀公園民家園内）

- 文化財指定年月日  
昭和56年5月20日
- 旧所在地  
世田谷区喜多見7-23
- 復元場所  
区立次大夫堀公園民家園内
- 復元完了  
昭和63年3月竣工
- 規 模  
桁行 8間（14.5 m）  
梁行 4間（7.3 m）
- 延床面積  
35坪（115.7 m<sup>2</sup>）
