配置比較表（中学校）

3階建て校舎配置案

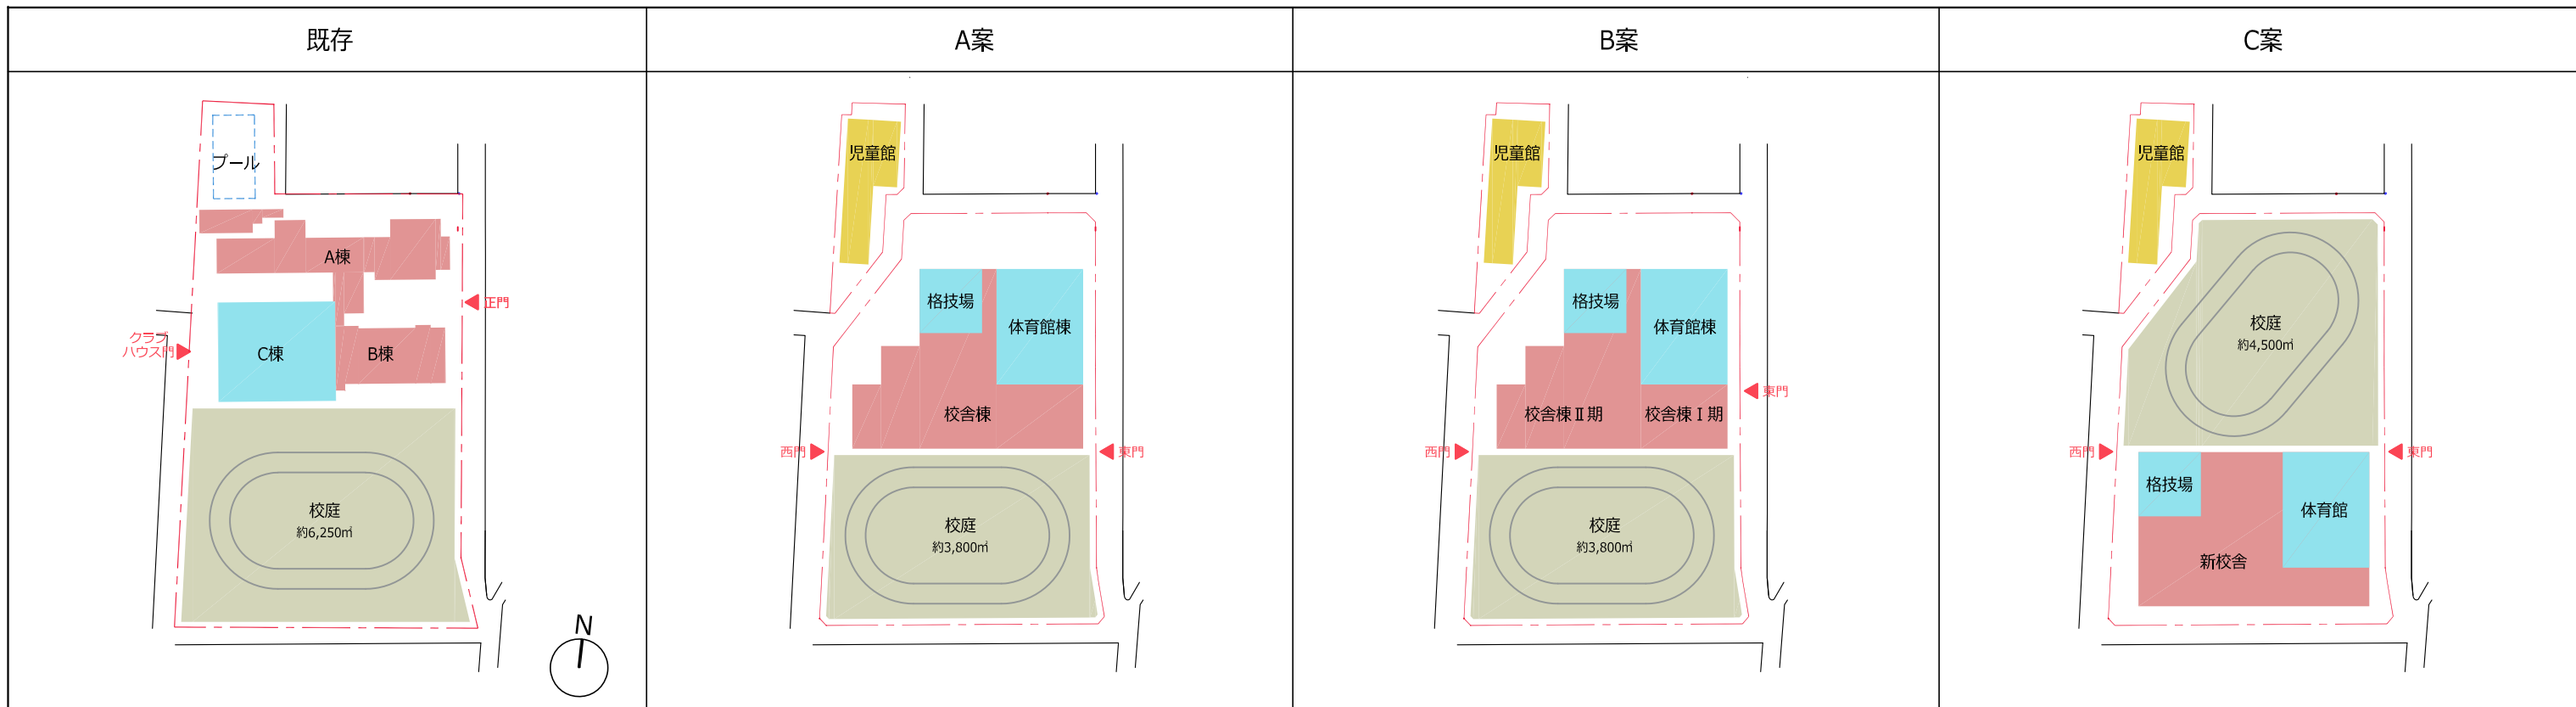
年度	R7							R8							R9							R10							R11													
	1	2	3	4	5	6	7	1	2	3	4	5	6	7	1	2	3	4	5	6	7	1	2	3	4	5	6	7	1	2	3	4	5	6	7							
仮設校舎整備	設置	利用期間 21ヵ月						設置	利用期間 21ヵ月						設置	利用期間 24ヵ月						設置	利用期間 21ヵ月						設置	利用期間 21ヵ月						設置	利用期間 21ヵ月					
校舎解体工事	A,B棟						引越し	C棟						引越し	校舎棟						引越し	校舎棟						引越し	校舎棟						引越し	校舎棟						
校舎建設工事	体育館棟						体育館棟	校舎棟						校舎棟	校舎棟,体育館棟						校舎棟	校舎棟						校舎棟	校舎+体育館棟						引越し	校舎						
道路整備工事	体育館棟						体育館棟	校舎棟						校舎棟	校舎棟・体育館棟						校舎棟	校舎棟						校舎棟	中学校						中学校	校舎						
児童館建設工事	児童館						児童館	児童館						児童館	児童館						児童館	児童館						児童館	児童館						児童館	児童館						
校庭整備工事	校庭						校庭	校庭						校庭	校庭						校庭	校庭						校庭	校庭						校庭	校庭						
	▲ 全体整備完了

1	校庭の環境（形状・日当たり）	整形 日当たりが良い	整形 日当たりが良い	不整形 日当たりが悪い
2	近隣への影響	体育館の位置が既存と変わる 環境の変化（日照・砂塵）が少ない	体育館の位置が既存と変わる 環境の変化（日照・砂塵）が少ない	体育館の位置が既存と変わる 環境の変化が大きい
3	工事中の運動スペース	2箇所に分けて確保	1箇所にまとめて確保	確保が課題
4	仮設校舎運用期間（普通教室）	最も長い	A案より短縮できる	仮設校舎が不要
5	工事中の学校運営への影響	C棟間を渡り廊下で移動	移動距離がA案より長い	—
6	児童館の整備	早期に整備できる	早期に整備できる	学校改築後となる
7	コスト削減の効果	小さい	小さい	大きい

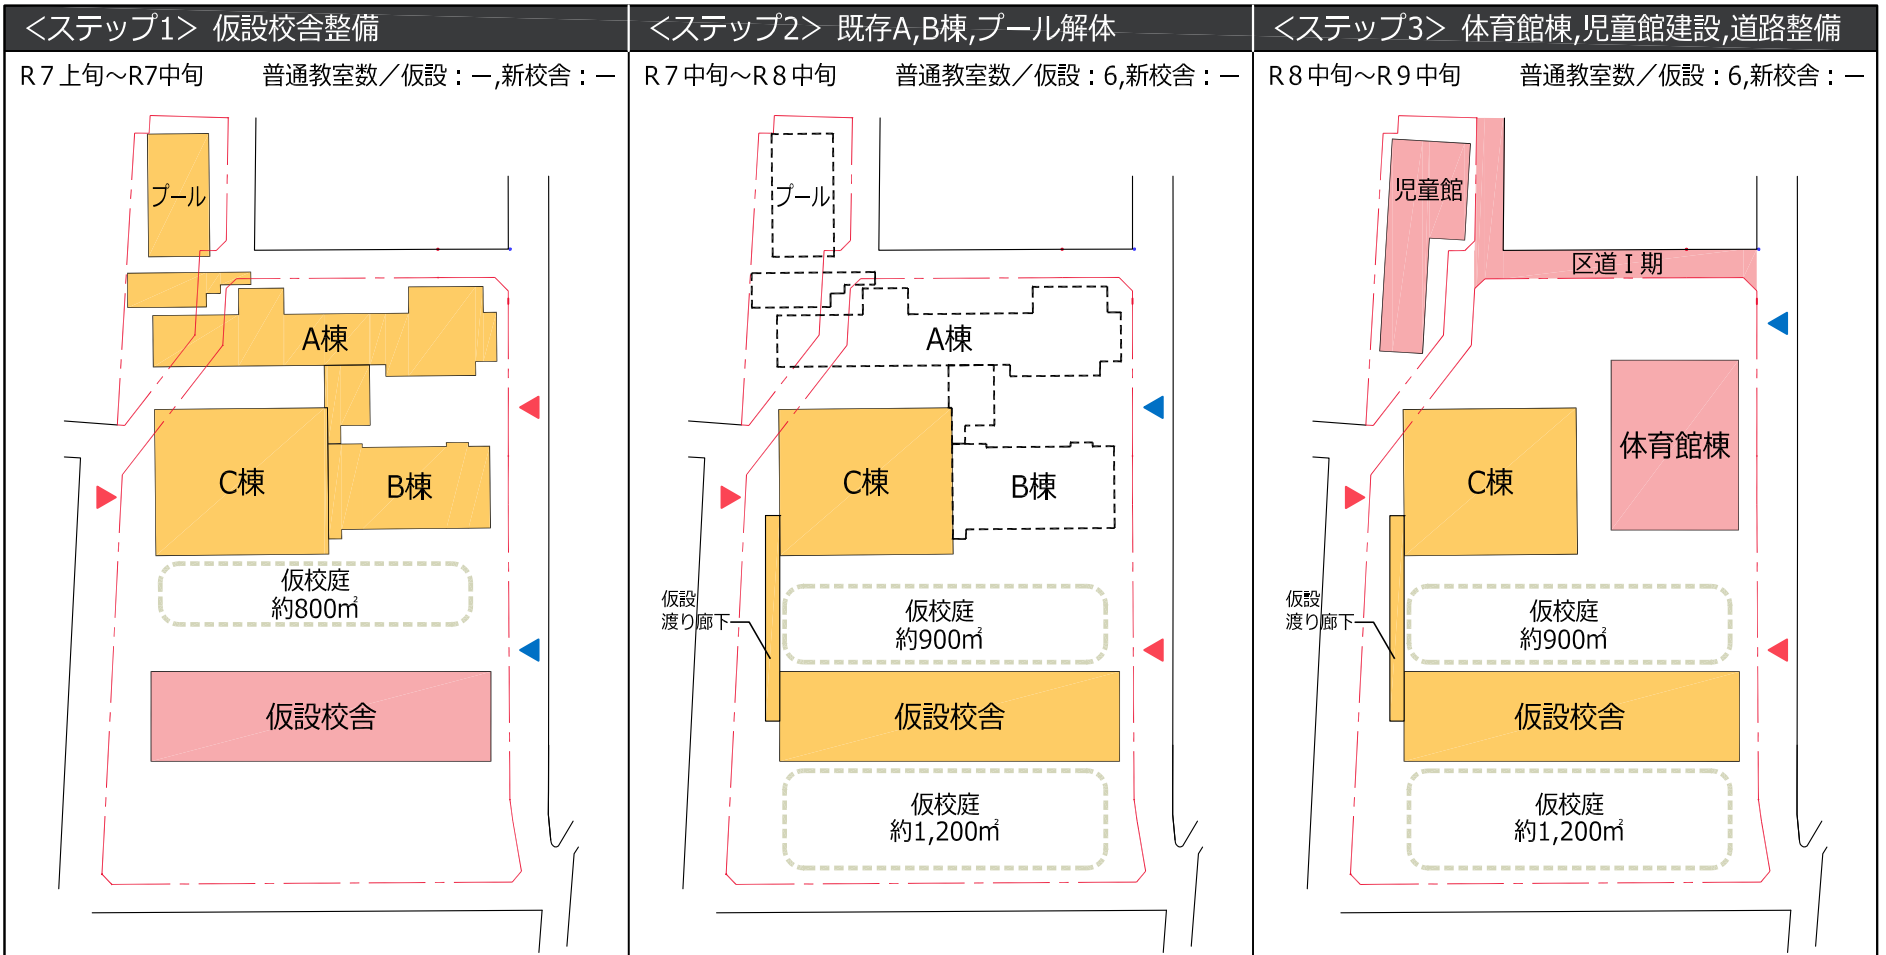
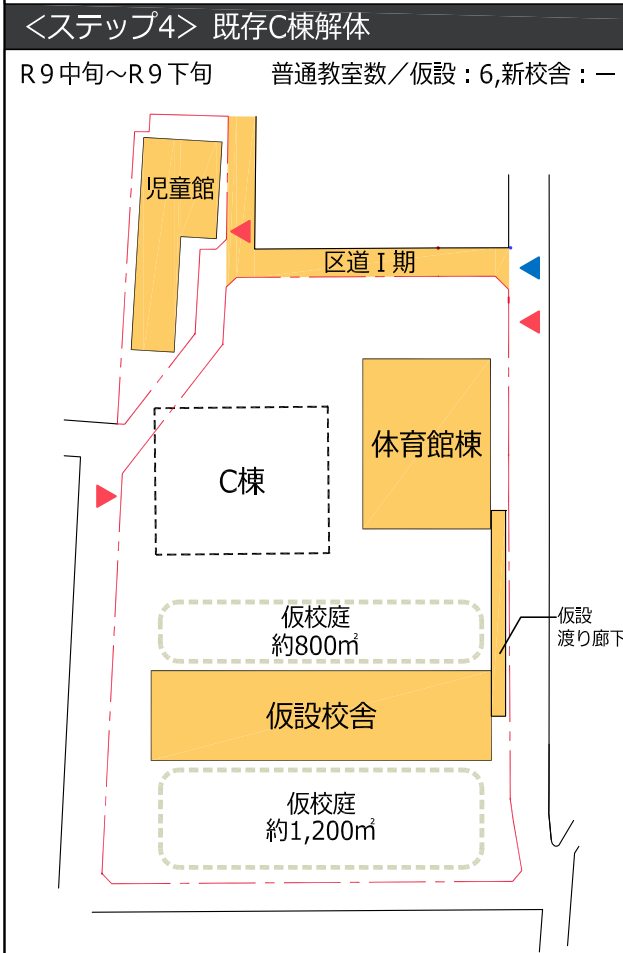
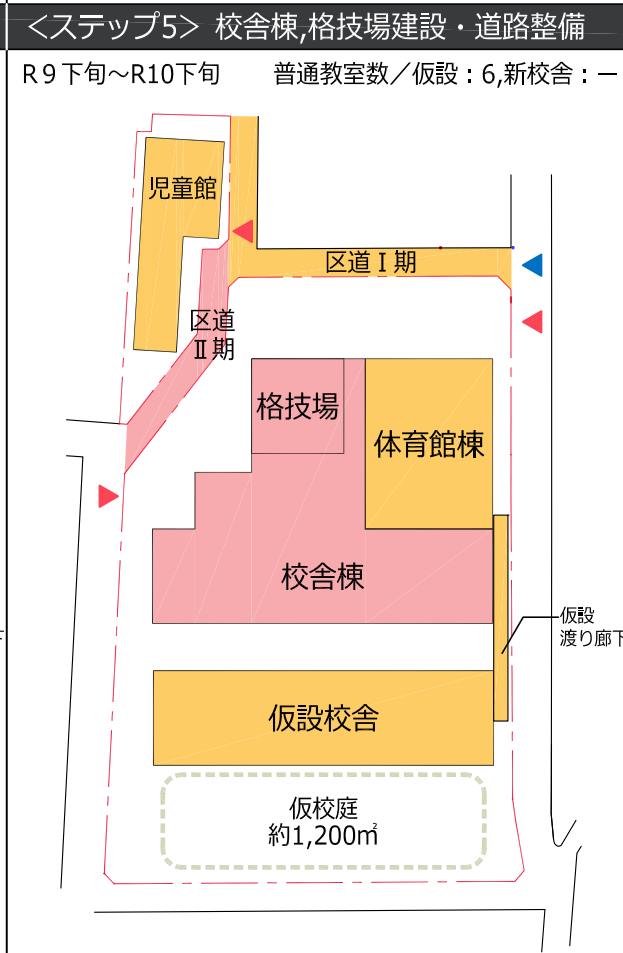
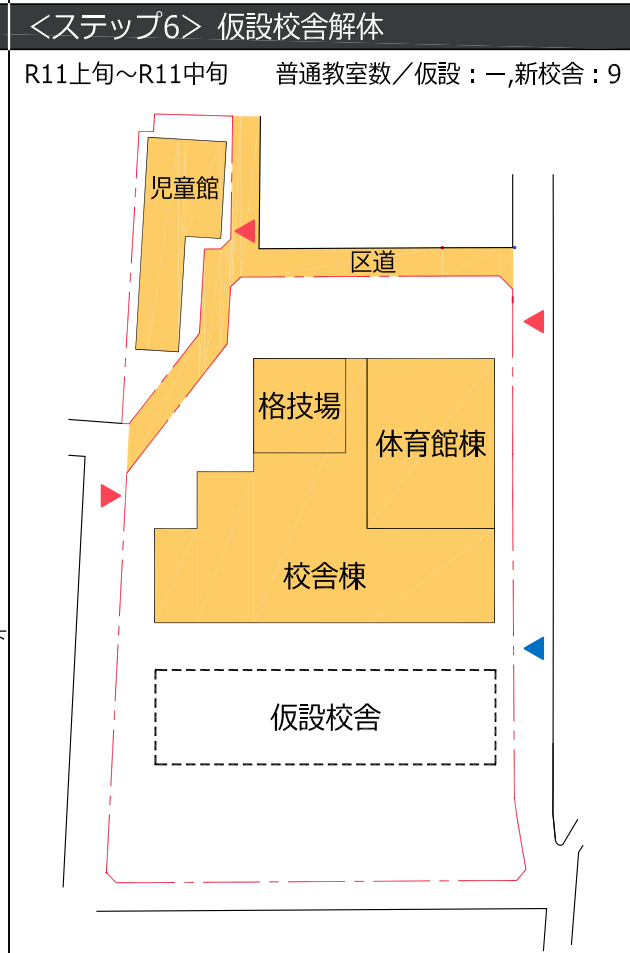
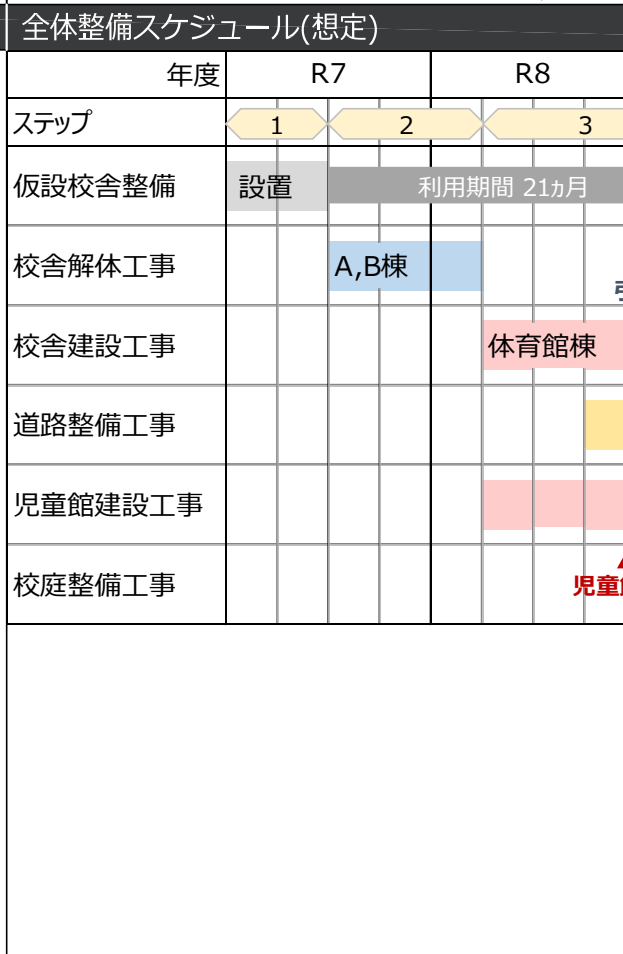
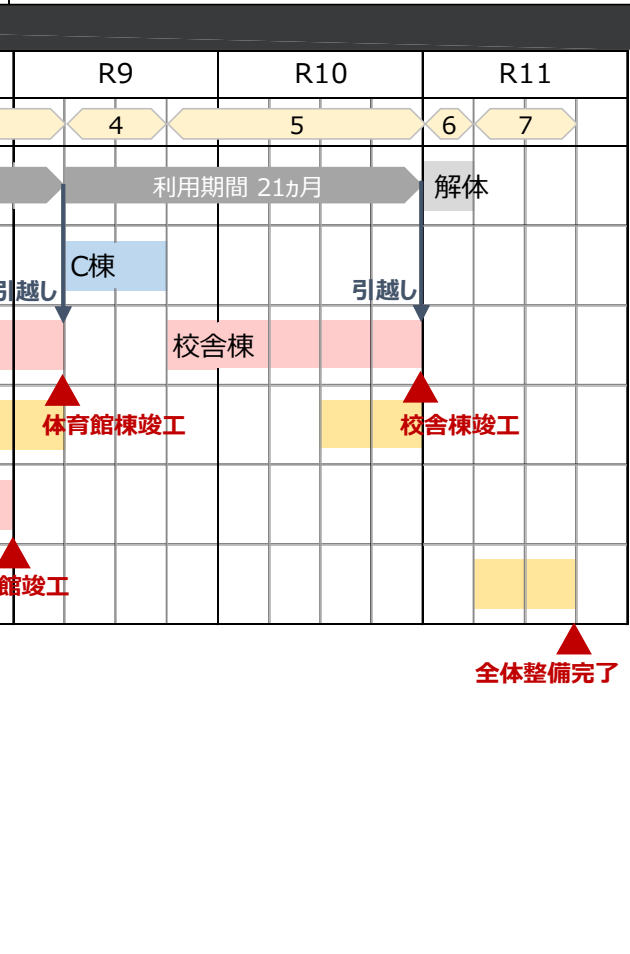
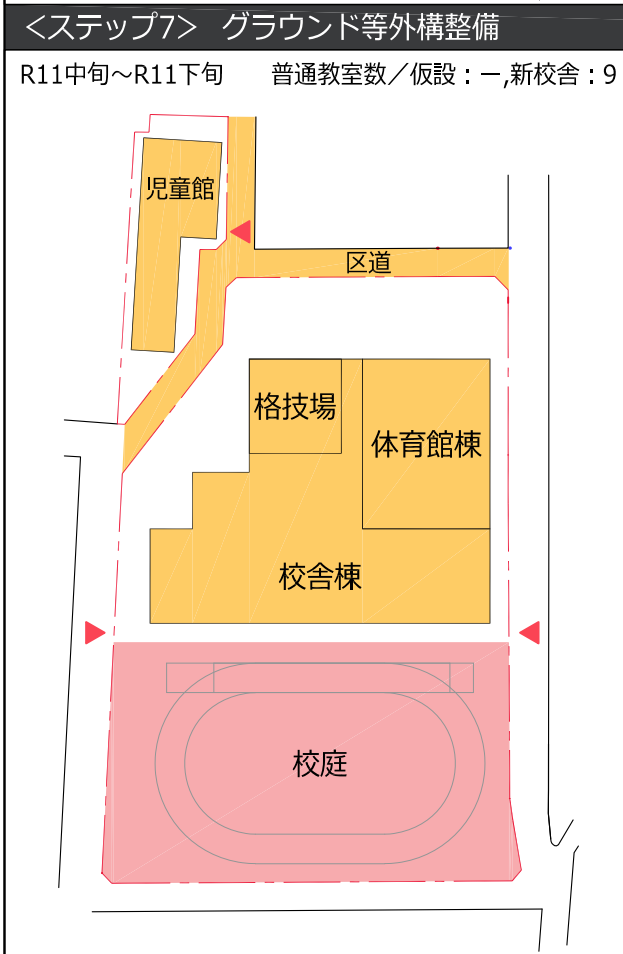
A案

全体整備スケジュール(想定)

年度	R7	R8	R9	R10	R11		
ステップ	1	2	3	4	5	6	7
仮設校舎整備	設置	利用期間 21ヵ月		利用期間 21ヵ月		解体	
校舎解体工事		A, B棟		C棟			
校舎建設工事			引越し	引越し			
道路整備工事			体育館棟	校舎棟			
児童館建設工事							
校庭整備工事

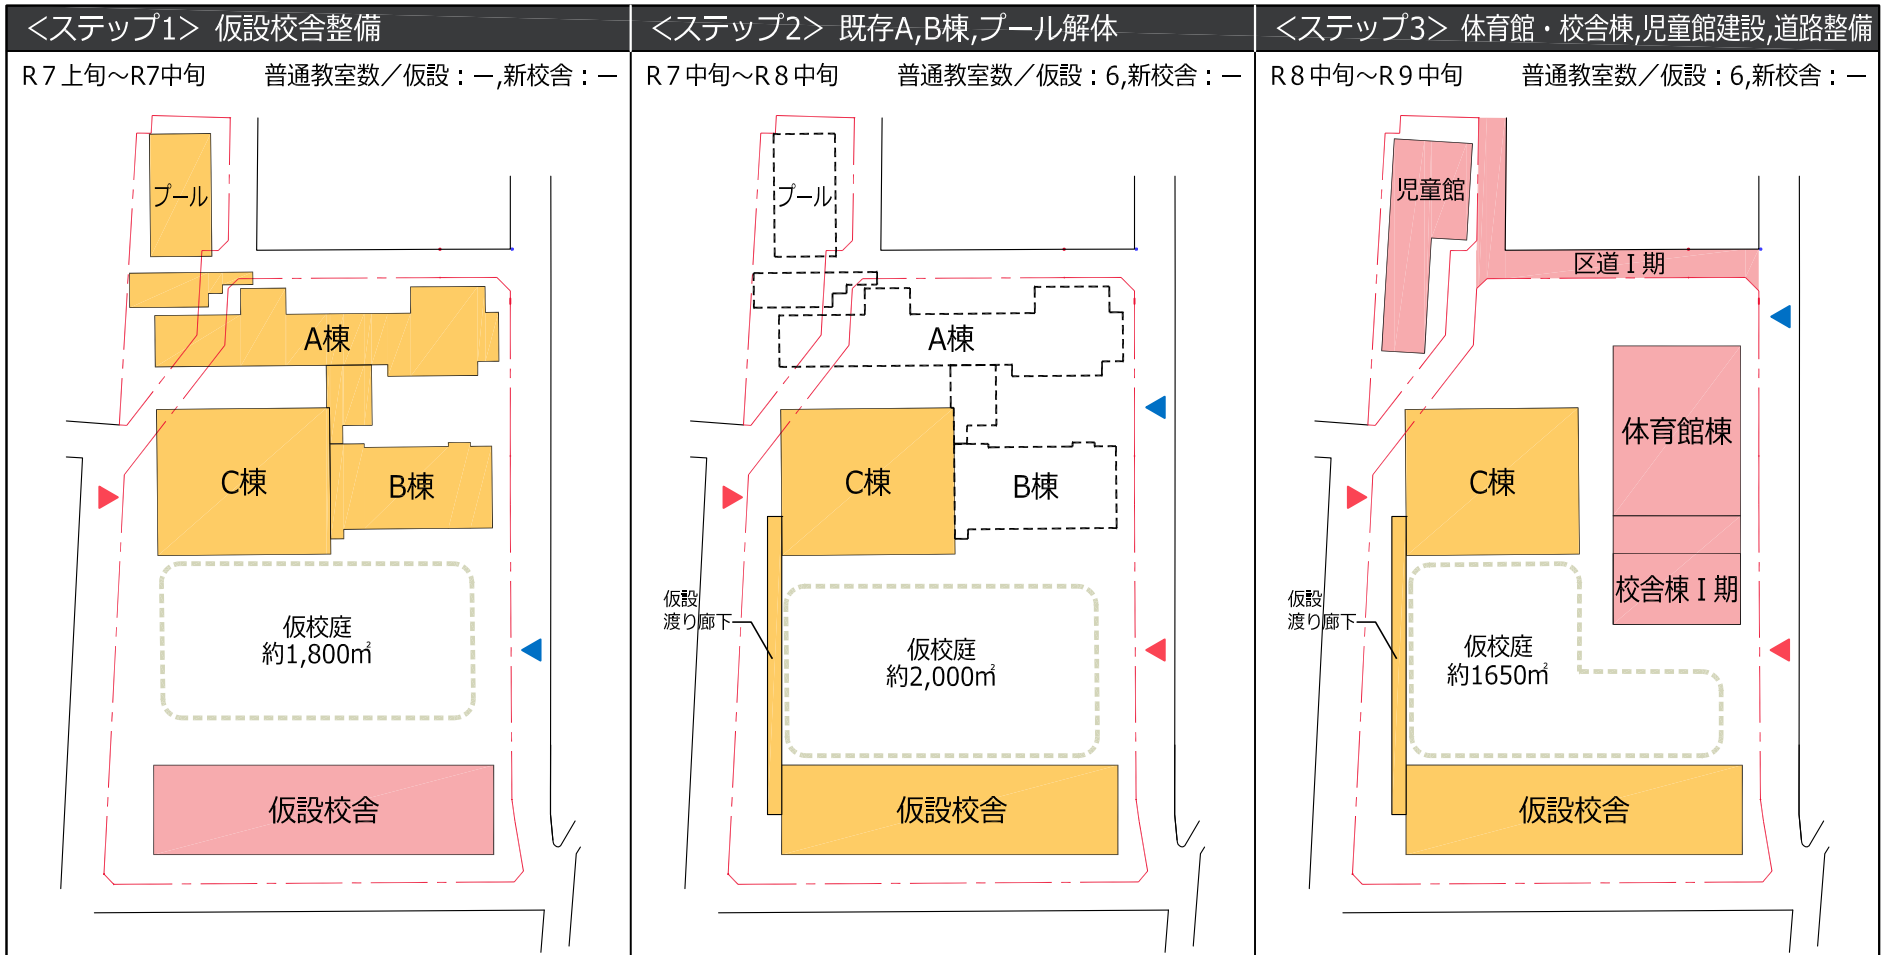
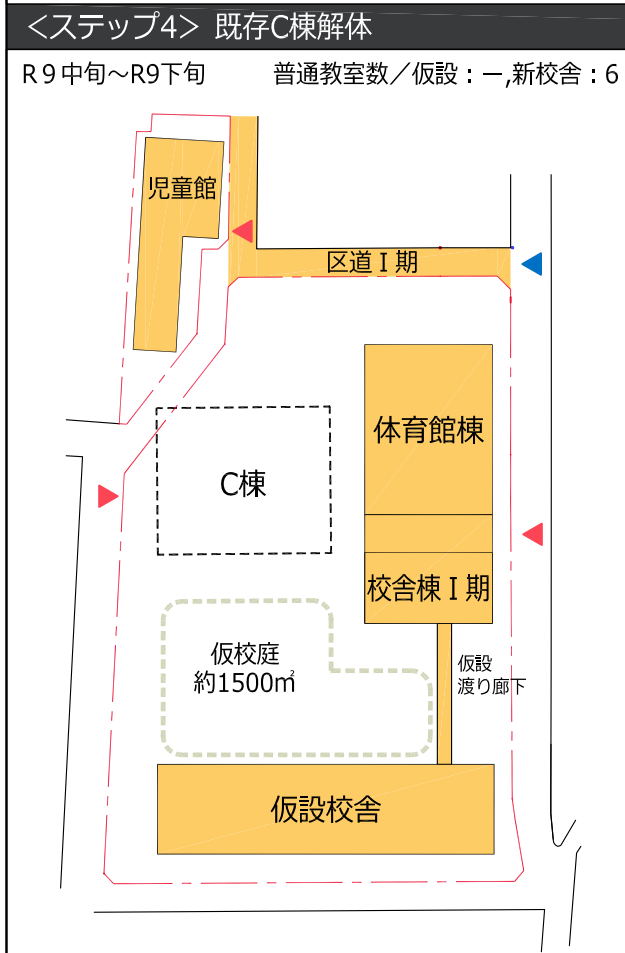
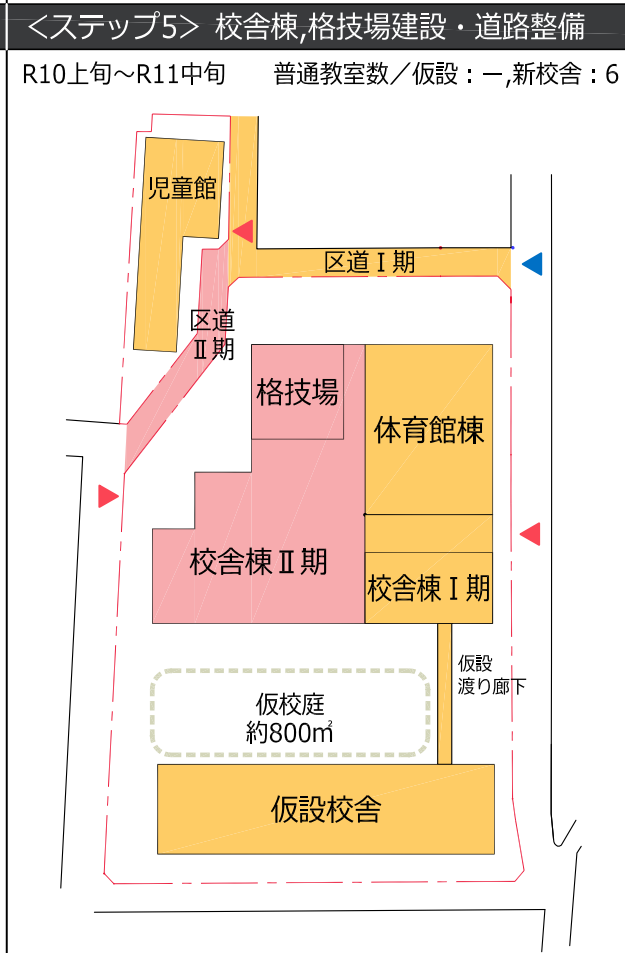
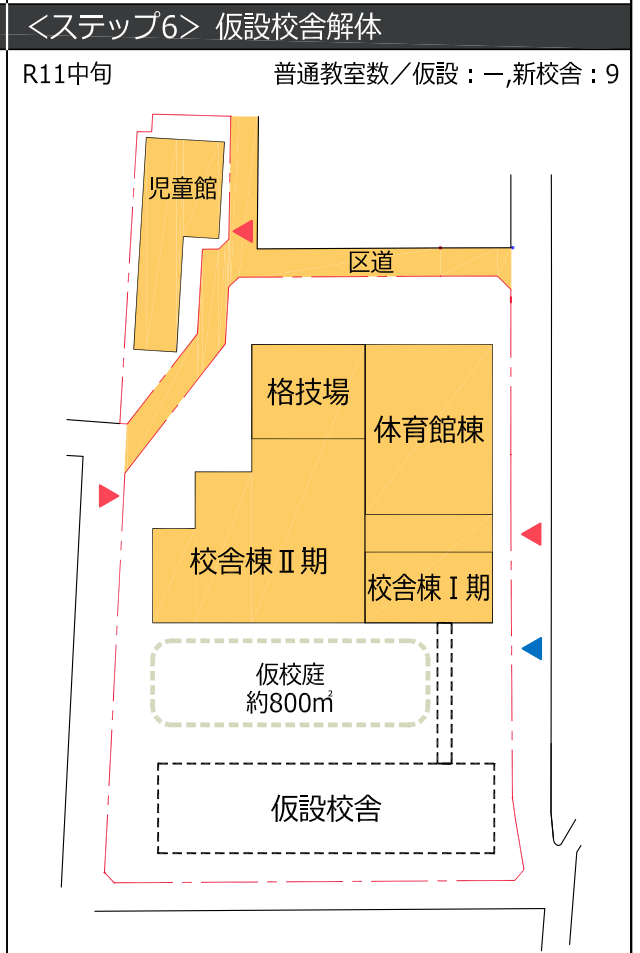
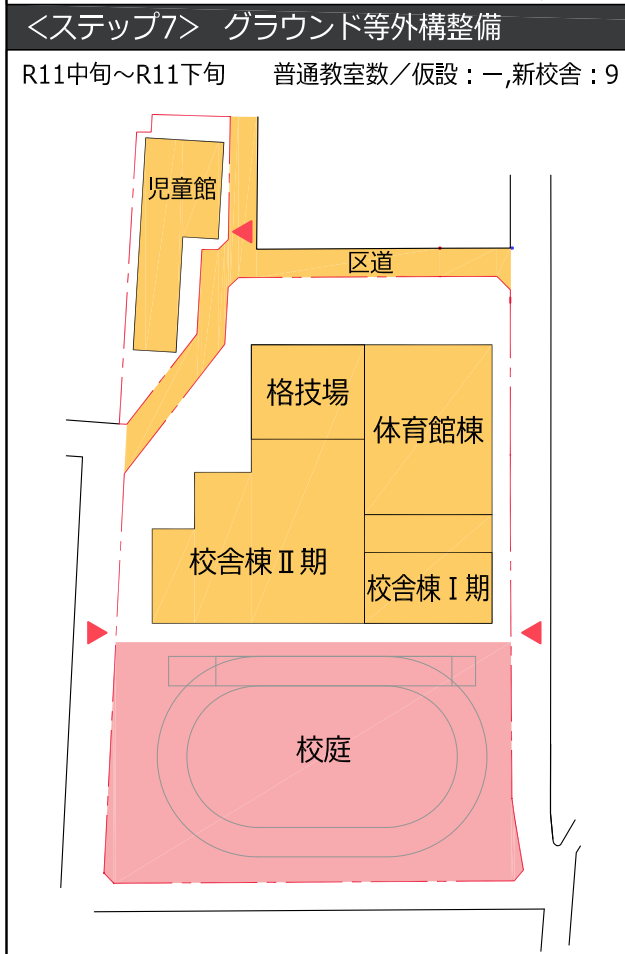
B案

全体整備スケジュール(想定)

年度	R7	R8	R9	R10	R11		
ステップ	1	2	3	4	5	6	7
仮設校舎整備	設置	利用期間 24ヵ月		利用期間 21ヵ月		解体	
校舎解体工事	A, B棟		引越し C棟		引越し		
校舎建設工事		校舎棟, 体育館棟		校舎棟			
道路整備工事			校舎棟・体育館棟竣工		校舎棟竣工		
児童館建設工事		児童館竣工					
校庭整備工事							全体整備完了

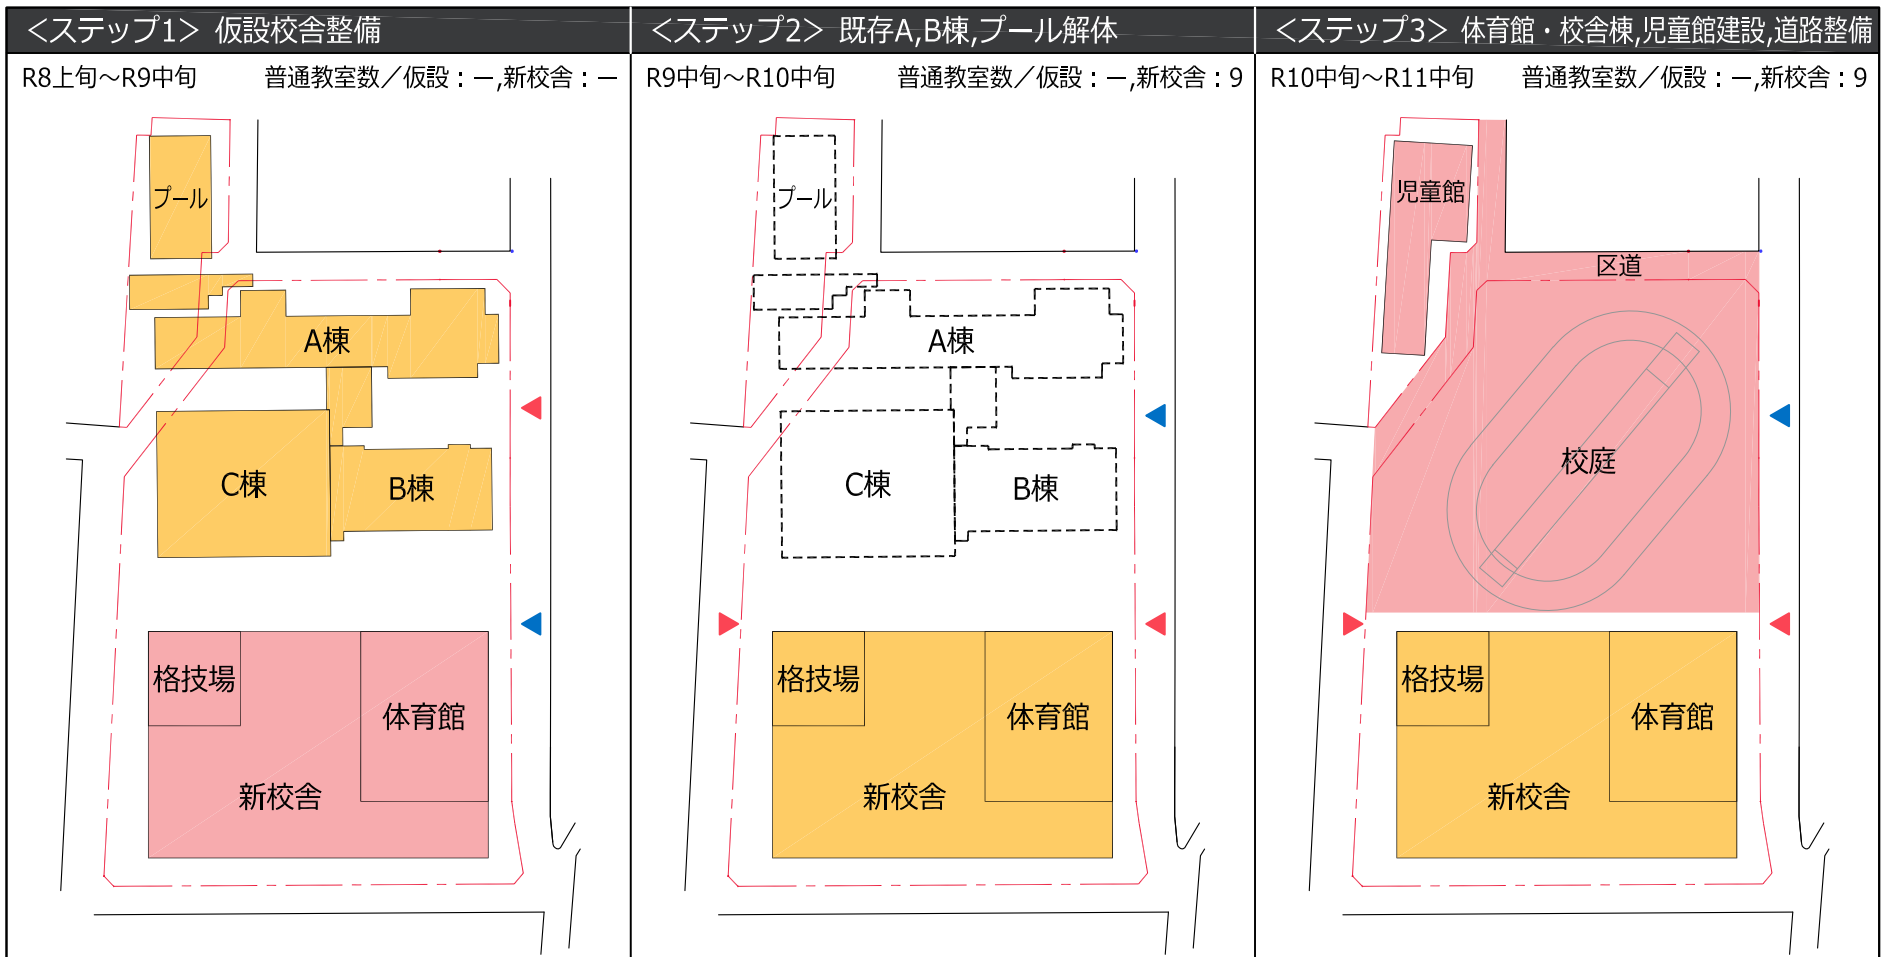
C案

全体整備スケジュール(想定)

年度	R7	R8	R9	R10	R11
ステップ		1	2	3	
仮設校舎整備					
校舎解体工事			校舎 引越し		
校舎建設工事		校舎+体育館棟			
道路整備工事			中学校竣工		
児童館建設工事					児童館竣工
校庭整備工事					
					全体整備完了
